2015年ネパールゴルカ地震による土砂災害発生状況

(公社) 日本地すべり学会緊急調査団

1. 地震概要と調査経緯

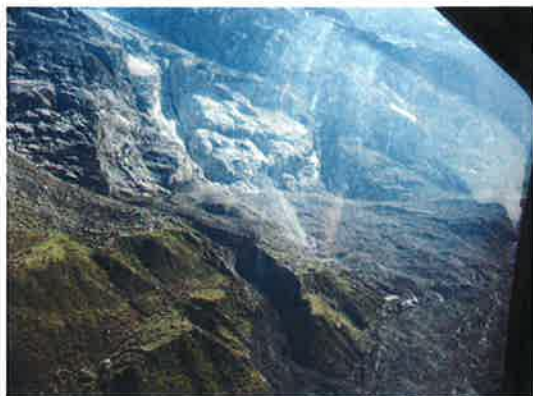
Lantan集落を襲った岩屑・氷なだれと泥(左手奥のU字谷壁岩盤の上方から来て写真中央右にあった集落を埋没させた)(Rasuwa)

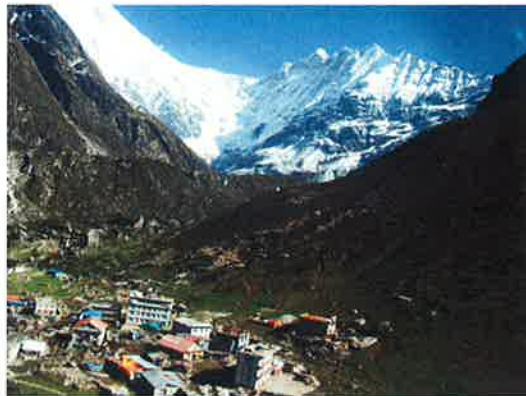
崩落の際の爆風?で建物が損壊したKyanjin集落 (Lantan, Rasuwa)

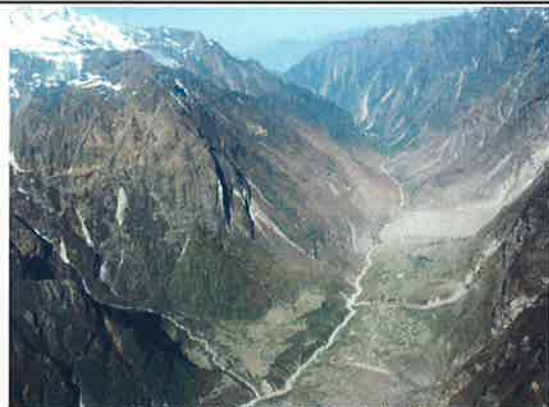
Lantan谷へ流れ込んだ岩屑・氷なだれ (泥は対岸へ駆け上った:中央)

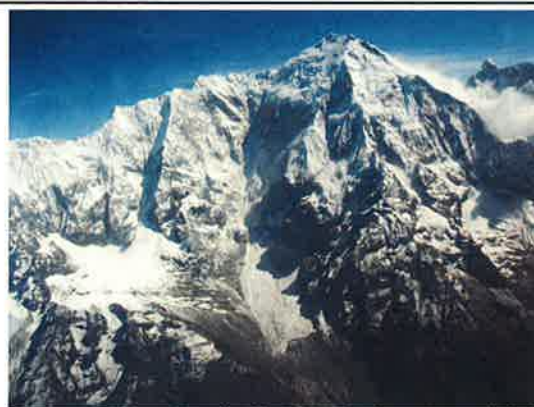
Lantan Lirun南西側の岩壁と氷河(中央やや上)が崩落したと思われ、氷河上を通りLantan谷U字谷壁を落下。

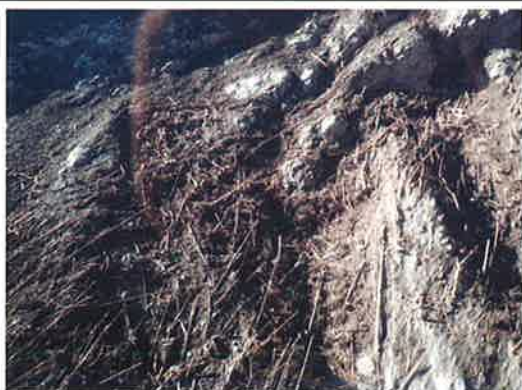
ランタン川対岸の斜面で爆風でなぎ倒された針葉樹高木

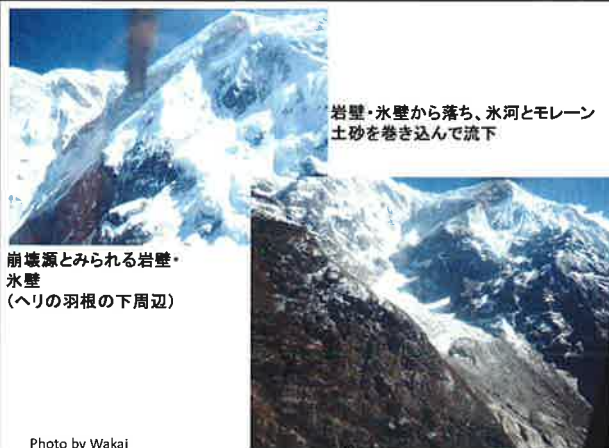
岩壁・氷壁から落ち、氷河とモレーン土砂を巻き込んで流下

崩壊源とみられる岩壁・氷壁 (ヘリの羽根の下周辺)

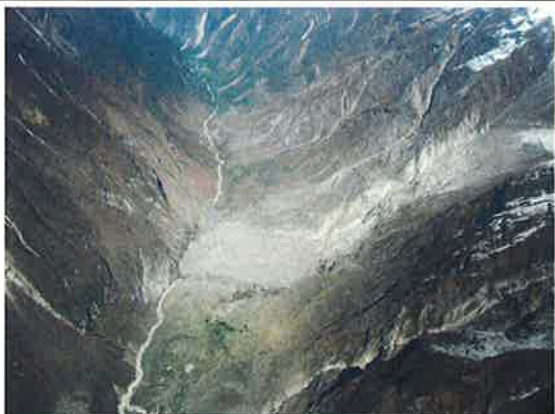
写真の右側矢印付近からへ向かって岩屑・氷なだれがU字谷壁を下りLantan集落Lantan川を埋めた(写真下方には農地跡や歩道が見える)

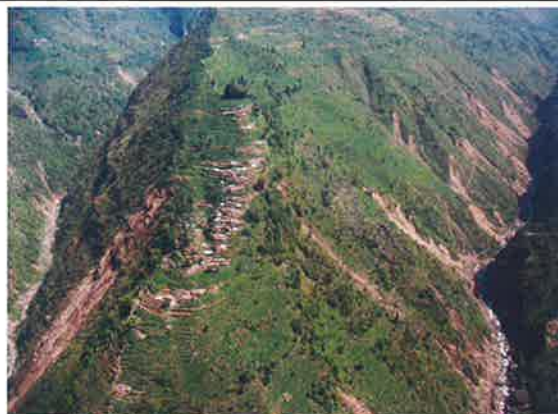
Gosai kund山塊南側の村一屋根だけが残った人家や崩壊が多数見られる(Nuwakot)

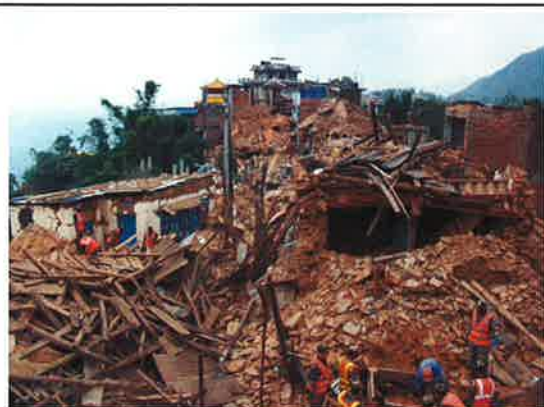
地上調査では、郡中心チョウタラ（Chautara）周辺を訪れた。見た目であるが2割強の建物が居住不能の全壊という感じである。とくに、尾根上の街道に沿って開けた街で被害がひどく、頂部を切土して両側に盛りこぼした急斜面に基礎を置いた建物の倒壊や、石積土壁住宅の被害がひどい。尾根部での地震増幅による被害も考えられる。急斜面下の地すべり地形が再活動した形跡は見られなかった。

Sindhupalchouk郡の中心地Chautaraの状況(痩せ尾根上に並ぶ人家で被害が著しい一地震動増幅のためか?)

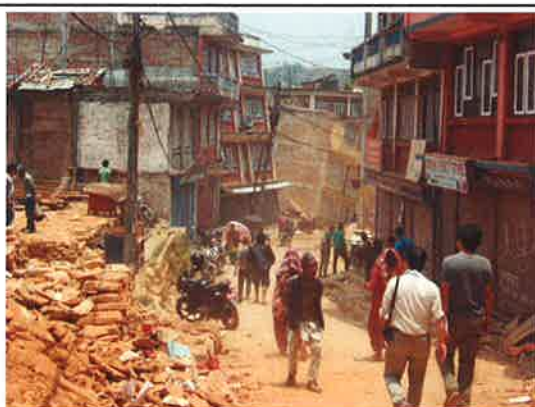
Chautara市街の状況(尾根沿いに発展した市街地では、尾根部の切土を盛った斜面に基礎がある建物で被害が大きいようである。)

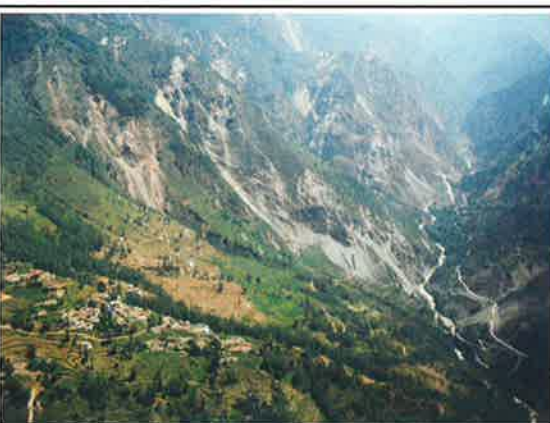
空中調査で、主にネパール領内のボテコシ（スンコシ上流）川とその支流を調査した。八木作成分布図にあるように、多数の崩壊（地すべりは少ない）と、急峻な斜面には農地の亀裂が見られた。いずれも遷急線付近や溪岸急斜面の岩盤・風化岩崩壊が多く、斜面比高は 1000m 以上に及ぶ所も多いため、移動土砂量が大きいと言える。農地を埋没させた崩壊や国境の町コダリでは集落に突入した崩壊も見られる。アルニコハイウエーや発電施設

崩壊の集中するKodari, Tatopani付近(Bhote Koshi 川)

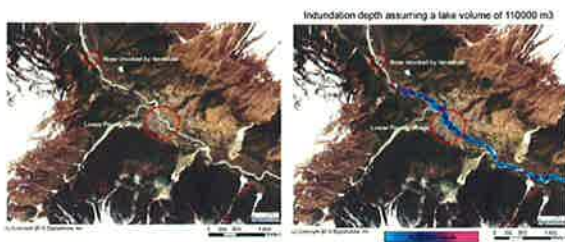
2015.5.24 午前2時頃、ネパールの北西部ダウラギリ県ミヤグディ郡のBhagwatiVDCのBaishari付近で崩壊が発生し、Gandakili川を堰き止めた。水位が150mも上昇し約4,000人の住民が避難した。インド側でも警戒態勢を敷いた。16時間後に越流して、洪水が発生したが、特段の被害は発生しなかった。
