台風18号により発生した急傾斜地崩壊危険区域における風倒木災害について

北海道小樽土木現業所 金子 裕之
財団法人 砂防フロンティア整備推進機構 川田 孝信、 森田 博之

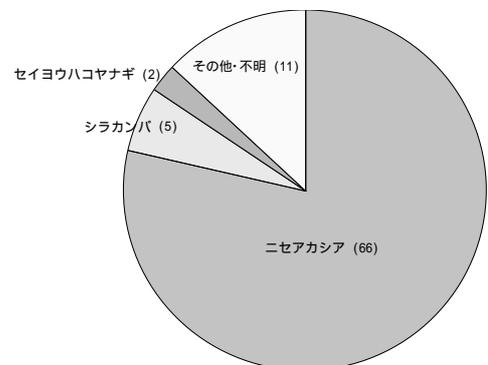
図3 倒木樹種

倒木樹種の内訳は広葉樹主体で、針葉樹は1箇所のみである。倒木樹種はハリエンジュ (以下、ニセアカシア) が最も多く 66 例(78.6%)、次いでシラカンバ 5 例(6.0%)、セイヨウハコヤナギ (ポプラ) 2 例(2.4%)、オニグルミ、ナナカマド等その他 11 例であった。

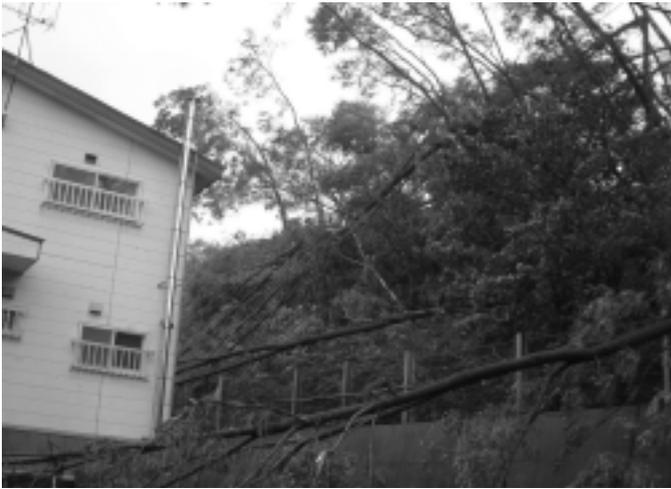
倒木形態は「幹折れ」が79例(94.0%)と大部分を占めており、「根返り」と「傾倒」は併せて5例(6.0%)であった。倒木方向は主として斜面下方を示した。

写真.1 急傾斜地の倒木状況

急傾斜地における土砂災害の防止上、斜面崩壊を助長する樹木は適切に管理する必要があり、風倒木災害の再発が予想される箇所は、適切に樹木管理する必要がある。従って、在来種に植え替えていく林相転換事業を実施するなど、樹木管理のあり方を検討していかねばならない。なお、これらの検討は自然環境の保全をも目的の一つとする「グリーンベルト整備構想」にも合致する。

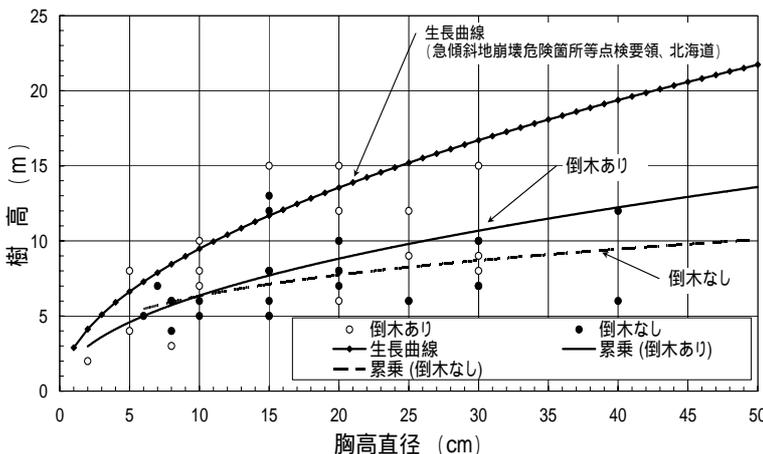
図4 胸高直径と樹高の関係

調査した木本は図4の胸高直径と樹高の関係から、一般的な生長曲線(急傾斜地崩壊危険箇所等点検要領、北海道)と比較すると樹高は低く、倒木事例が多いニセアカシアは胸高直径15~25cm(樹齢10~20年)のものが大半を占める。

また、倒木ありの場合、ばらつくものの胸高直径に対して樹高が高く、樹高の高い割合が増える傾向にある。

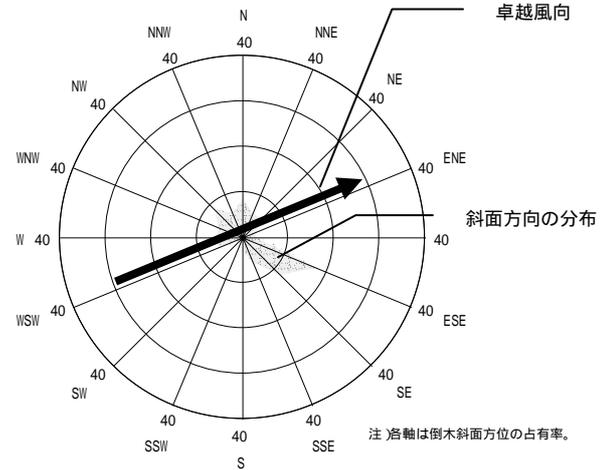
図5 風向と倒木発生した斜面方位の関係

図5は風向(矢印)と倒木発生した斜面方向(ESE~SE、NW~NNW)の関係を示しており、卓越風向(日最大瞬間風速)が法尻~法肩方向に直角方向に作用して倒木するケースを示した。

一方、倒木が発生していない斜面はN~E向きが多く、これらの斜面は風の影響を受けにくかったものと判断される。
