# 施工後長期を経た砂防施設に対する施設評価のための調査体系

国土交通省六甲砂防事務所 神野忠広  
国土交通省 近畿地方整備局 木下篤彦  
一般財団法人 砂防フロンティア整備推進機構 ○尾関信幸・星野和彦・大矢幸司・渡邊尚

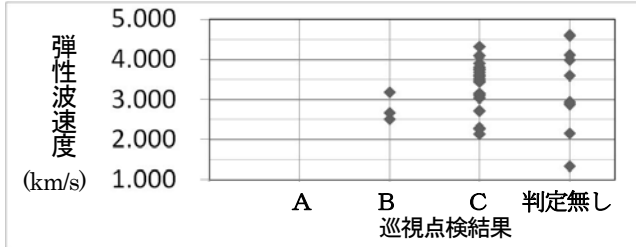
図1 巡視点検結果と弾性波速度の関係

六甲砂防事務所の定期巡視点検は、点検員の目視により、異常の大きな方から、A、B、C、“判定無し”の4段階区分で評価している。“判定無し”は異常なしであり、外観からは健全とされる施設である。弾性波速度(3測線の平均値)と巡視点検結果の比較を図1に示す。

同図では、B判定に比べて、C判定、“判定無し”で弾性波速度の範囲が広がっている。特に“判定無し”とされる施設で1.3 km/sの低い施設があり、外観の状況から内部材料の状況把握が困難であることを示している。

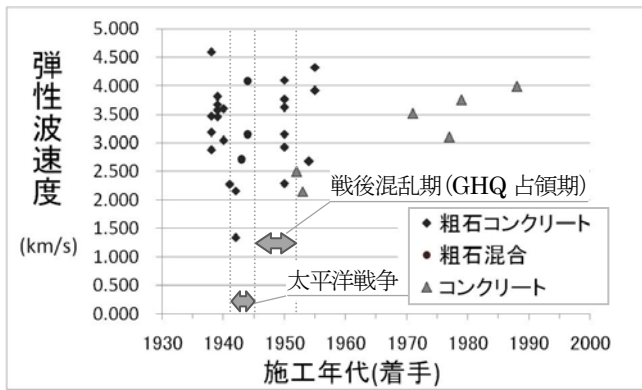
図2 施工年代と施設の材料、弾性波速度の関係

砂防施設の施工年代・施設材料と弾性波速度との関係を図2に示す。

1970年以降のコンクリート堰堤はいずれも3.0 km/s以上あり、ほぼ問題ない。戦前の粗石コンクリート施設も同様に3.0 km/s以上ある。

物資の極端な不足が生じたとされる太平洋戦争中の粗石コンクリート施設で1.3 km/sの施設をはじめ、2.5 km/s未満の低いものがみられた。戦後混乱期(GHQによる占領期:1952年まで)でも2.1 km/sなど、低い施設がある。

弾性波探査の結果からは、六甲砂防事務所の戦前の粗石コンクリート堰堤は人力主体で施工されたが、1970年代以降のコンクリート堰堤と遜色ない測定値が得られ、先人達が適切な施工を行ったことが伺われる。

太平洋戦争中や戦後混乱期でも、例えば石積み堰堤は積み石間の間隙が少なくなるよう石材を加工し、非常に丁寧に施工されている。しかし、なかには弾性波速度の低い施設もあり、物資等の制約を受けたことが想定される。

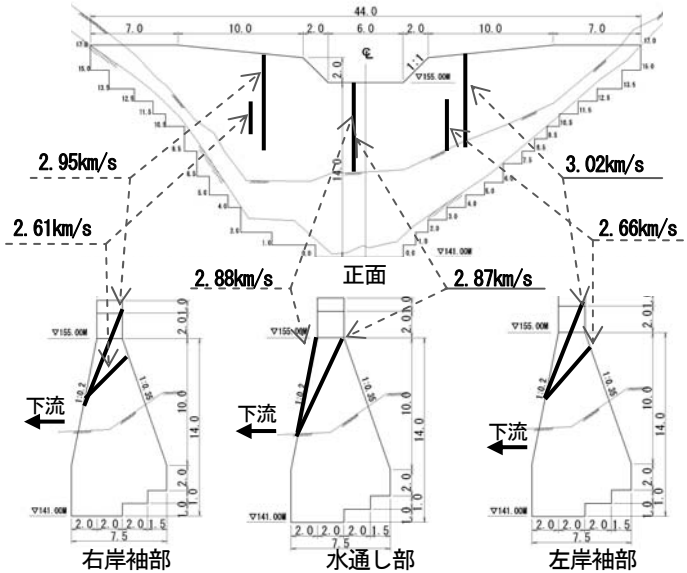
図3 粗石混合堰堤の測線別弾性波速度（事例）

粗石混合堰堤の1つについて測線別の弾性波速度を図3に示す。この堰堤では両袖部において、袖天端から下流法下限での測線以外に堤体上流法との測線を設定した。

水通し部は下流法表面付近と天端上流端の測線ではほぼ同じ測定値となっている。これに対して両袖部では、天端部

に対してより堤体内部を通過する上流法の測線で遅くなっている。水通し部測線では、粗石充填部分を通過したとは判断できないが、両袖部の測線は粗石充填部分を通過した可能性が考えられる。水通し部の測線は水抜き穴の近くであり、この証言と符合している。

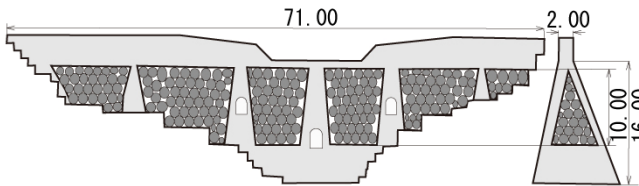
図4 粗石混合堰堤の構造図（図面が残る施設の事例）

事務所で4基のみ造られたもので、六甲砂防事務所職員OBのヒアリングによると、水抜き穴の部分をはじめ数カ所でコンクリートの隔壁を造り、その間に粗石を充填し、堤体の強度確保を図ったとされる。図4にその構造図を示す。
