ドミニカ国で発生した天然ダム決壊事例について

一般財団法人砂防フロンティア整備推進機構 千葉幹

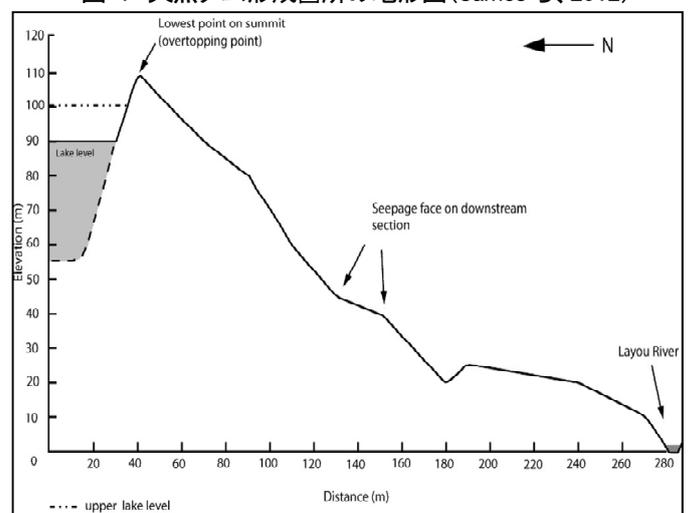
図 2 2005 年の調査による天然ダムの縦断面図 (De Graff ら、2010)

2000 年と 2005 年に、いくつかある漏水箇所のうち各 1 箇所（図 2 における天然ダム下流のり面中腹部付近の二つの矢印で示す箇所）で、塩分希釈法によって漏水量が計測された。2000 年には 24.4l/s、2005 年には 74.5l/s (0.07 m³/s) とされ、この間の増加の原因は、漏水箇所の内部侵食による拡大、もしくは水頭差によるものと推測するが、データ不足のため不明としている。

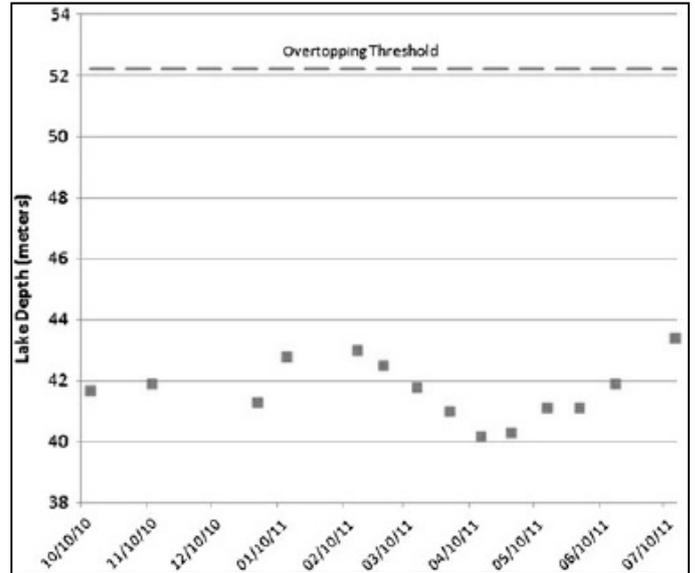
図 3 決壊の前年から決壊直前までの水位 (James ら、2012)

での毎年度末の水位と年間最大水位) をみると、2005 年以降水位上昇がより緩やかとなり、概ね水位 40m 前後が維持されている。決壊前年からの水位の月変化 (2010 年 10 月 10 日から 7 月 15 日まで、図 3 参照) をみると概ね水位 42m 程度である。これに対し越流想定水位は 52.4m で、観測された最大水位は、最後の観測値となる 43.4m (2011 年 7 月 15 日時点) であった。

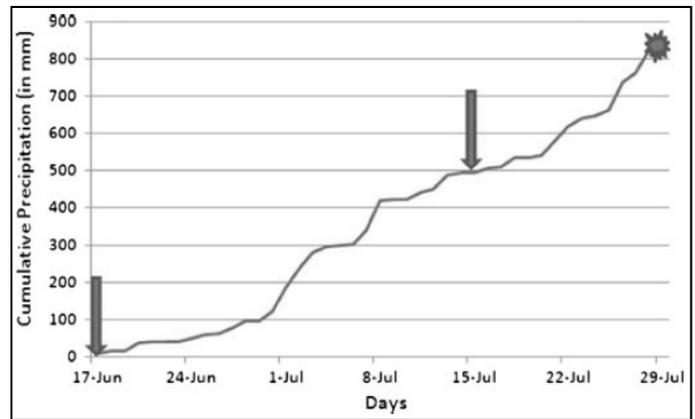
図 4 決壊の約半月前からの積算雨量 (James ら、2012)

天然ダム形成地点から約 1km に位置する雨量観測所では、2.7ha の湛水池が約 9m も急上昇するような降雨はなかった。図 4 は、この観測所で、6 月中旬から決壊の発生した 7 月 27 日までの期間の積算雨量を示す。

ひと雨ごとの水位上昇量や総漏水量は不明であるが、決壊直前約 15 日間の水位変化が、総雨量高がほぼ同じであるその前の約 15 日間の実績水位変化 (+0.6m) と同程度だとすると、満水になったとは考え難い。

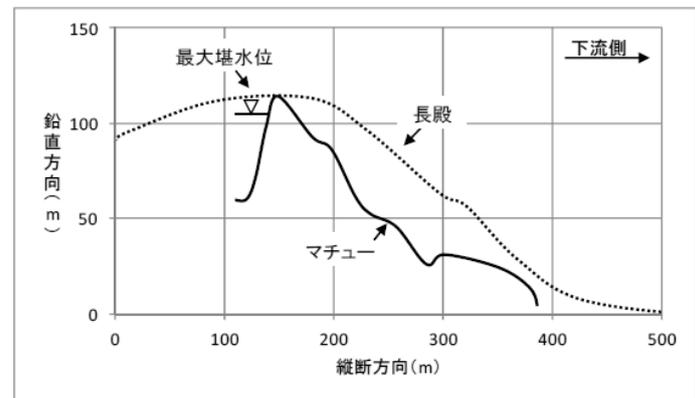
図 5 縦断形状の比較 (長殿の事例と比較)

一方今回対象としたマチュー川の天然ダムは、縦断形状がほぼ三角形であり、前述した堤頂部付近での崩壊による形状の変化が越流決壊をもたらしたと考えられる。ここで 2011 年台風 12 号により紀伊半島で形成された天然ダム (長殿の事例、縦断形状は国土交通省、2012 より) と縦断形状を比較した (図 5 参照)。長殿のように縦断形状が台形の場合、仮に浸透破壊が一部で発生しても、決壊に及ぶ可能性は三角形型の天然ダムと比較して低いと考えられる。
