# 砂防堰堤の経年劣化・損傷の傾向に関する考察

長野県建設部砂防課 田中秀基、細川容宏、小笠原和吉  
一般財団法人砂防フロンティア整備推進機構 星野和彦、○廣瀬隆浩

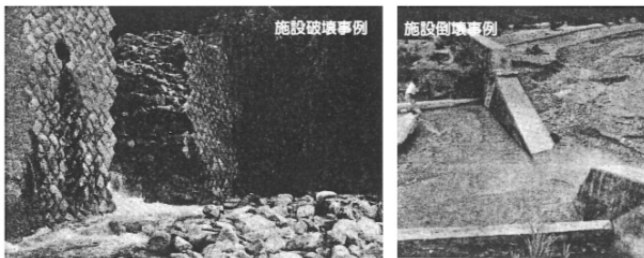
図 1 土木研究所 砂防ダムの災害実態調査（S54.6）

砂防堰堤の劣化・損傷の要因分析を行うに際し、参考とした資料は砂防堰堤の損壊被災事例を調査した「土木研究所資料 砂防ダムの災害実態調査（昭和 54 年 6 月）」である。この資料は、砂防堰堤各部の名称と災害形態が取りまとめられており、その結果によると砂防堰堤の被災原因は、前庭保護工（水叩きや基礎洗掘等）が全体の 50%に達し、ひび割れ（1%）、漏水（1%）等は原因の下位に位置している。したがって、致命的な被災原因は「水叩き等の洗掘の進行による基礎洗掘」であるとされており、前庭保護工に劣化・損傷がなければ砂防堰堤の損壊被災の殆どが防止できるとしてよい。

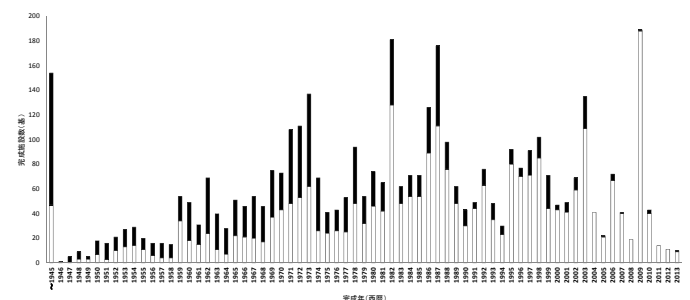
図 2 砂防設備の経年劣化・損傷傾向

図 2 は、建設年代が確認できた砂防設備について、縦軸に「年別完成設備数」、横軸に「完成年」を示している。その内、黒色に着色した設備は点検による「劣化・損傷」が今回の点検で確認された施設である。特に昭和 55 年以前の砂防設備の劣化・損傷が卓越している傾向が確認できる。

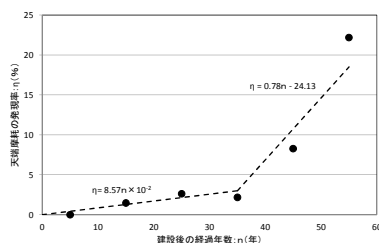
図4 天端摩耗発現の経年変化

長期間の流水の摩耗作用や気象作用、堤体材料の劣化により、摩耗が進行している。昭和40年以前に構築した砂防堰堤の摩耗が顕著で、昭和50年以前の砂防堰堤も摩耗の傾向が強い。その原因は堤体材料変遷に影響されていると考えることが合理的である。

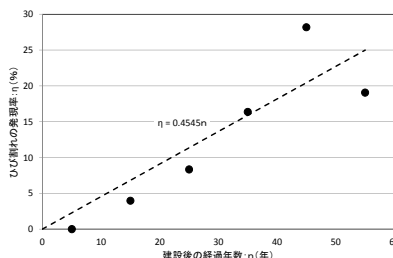
図5 ひび割れ発現の経年変化

建設後の経年数が長い程、気象作用や堤体材料の劣化により、ひび割れが発現している傾向がある。ひび割れは、安定性に直接影響する構造ひび割れと表面ひび割れのように致命的でないものと区分されるが、点検では、ひび割れの有無と亀裂幅等の観測に限られているので現時点では仕分けすることは困難である。しかしながら、被災事例からして、ひび割れは致命的な要因ではない。

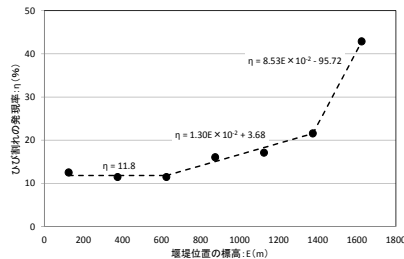
図6 ひび割れ発現と標高との関係

また、砂防堰堤が設置されている地点の標高値を一つの指標として整理すると、標高が800mを超えるあたりからひび割れの発現率が高くなる傾向にある。

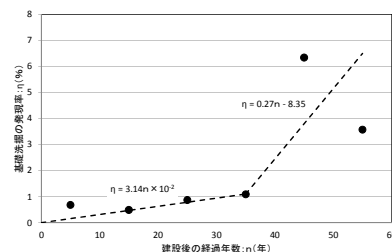
図7 基礎洗掘発現の経年変化

砂防堰堤の損壊に最も影響のある基礎洗掘は、水叩

きコンクリートの劣化や落水や落下砂礫の浸食作用により洗掘が生じやすくなる傾向がある。また、施設の高さが増大するほど洗掘の増大傾向が確認される。ただし、河床変動については今回の点検項目にないため、掃流域堰堤と土石流域堰堤と比較は行っているが、河床縦断等の情報が不足しているため河床変動による洗掘への影響について分析に至っていない。

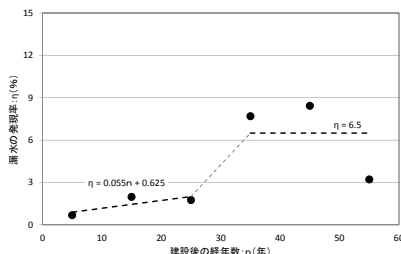
図9 漏水発現の経年変化

堤体水圧の影響により、漏水が生じやすくなるものと考えられたが、昭和50年以前を境にして漏水の発現率が上昇している。このことは、「粗石コンクリート堰堤」から「純コンクリート堰堤」への構造体の移行や堤体施工法や打継目処理等の影響が考えられる。
