# 牛伏川上流における林相転換事業の成果と課題

京都府立大学名誉教授 大手桂二

長野県松本建設事務所 木村直人

一般財団法人 砂防フロンティア整備推進機構 井上公夫・深澤浩・中根和彦・○藤本拓史

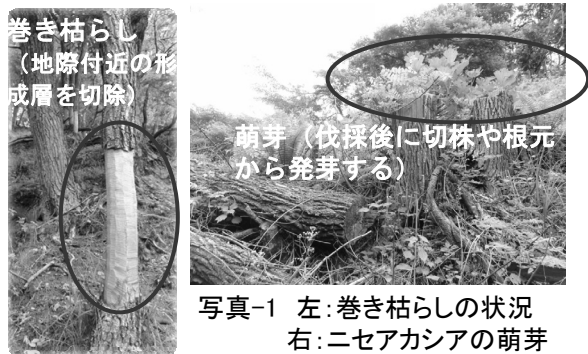
- ・伐採と巻き枯らし※1(写真-1・左)、萌芽(写真-1・右)除去を実施する。
- ・第Ⅰ期施業でシカの食害等により植栽木の生存率が低かった状況を踏まえ、基本的には新たな苗木の植栽は実施しない。

写真-1 左:巻き枯らしの状況  
右:ニセアカシアの萌芽

調査の結果、伐採後にニセアカシアの根萌芽、株萌芽がみられるブロックが多かった。

一方で巻き枯らしは、一部萌芽はみられるものの成功（ニセアカシアが枯死）しているブロックが多かった。B-II-2 ブロックでは巻き枯らし後の倒木が多く、倒木からの萌芽もみられた。

以上の課題に対し、萌芽除去や巻き枯らしを適宜実施し、立ち枯れ木の除去（玉切り等）や、土砂移動対策（山腹基礎工等）も併せて実施を検討する。巻き枯らしは、剥皮が不十分であることによる失敗例もみられたため、確実な剥皮を行い、また栄養分の転流（葉で蓄えた養分を根に蓄積）が起こる前に実施するなど、実施時期についても留意する。

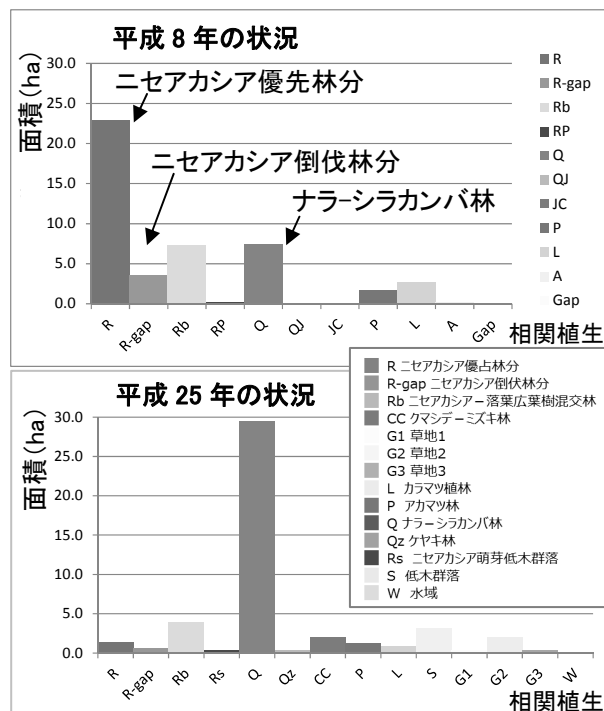
図-3 平成 8 年と 25 年の植生状況の変化

相観植生図から、植生毎の面積を求めて作成したグラフを図-3 に示した。平成 8 年ではニセアカシアの優占および倒伏林分であったエリアが、平成 25 年には大きく減少した。一方で、ナラ・シラカンバ林のエリアが平成 8 年と比較して平成 25 年に大きく増加した。

相観植生図による植生状況の変化では、ニセアカシアの林相転換の成果が確認できた。
