松本砂防事務所管内の砂防設備の損傷傾向に関する考察

国土交通省北陸地方整備局松本砂防事務所 城ヶ崎正人*1・渡邊剛・野村昌弘*2
 (*1 現奈良県砂防・災害対策課 *2 現北陸地方整備局千曲川河川事務所)
 一般財団法人 砂防フロンティア整備推進機構 星野和彦・○藤本拓史

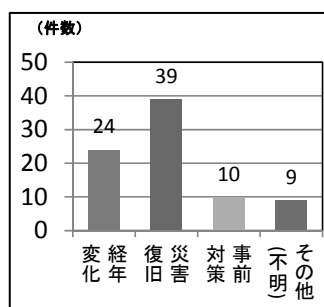
事務所の設備台帳、工事台帳等を用いて、補修・補強履歴を整理した。事務所では、1950年代よりこれまで、記録されているもので82件の補修・補強工事が実施されてきた。補修・補強工事を実施した理由別の件数では、災害復旧によるもの、つまり被災を受けた設備を補修・補強したものが39件で最も多く、次いで経年変化（劣化）対応が24件であった（図2.2）。

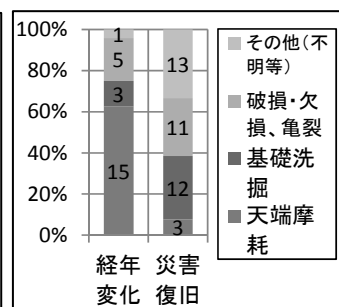
経年変化対応と、災害復旧対応の補修・補強工事において、補修・補強を行った部位変状の内訳を図2.3に示した。経年変化対応では、天端摩耗が最も多く、6割以上を占めていた。一方で、災害復旧対応では、基礎洗掘が12件、本堤・副堤の破損・欠損、亀裂が11件と、それぞれ約3割を占めていた。

天端摩耗は、経年的に劣化・損傷が進行することが多いが、基礎洗掘と破損・欠損、亀裂は、出水時など災害で損傷が生じることが多いと考えられる。

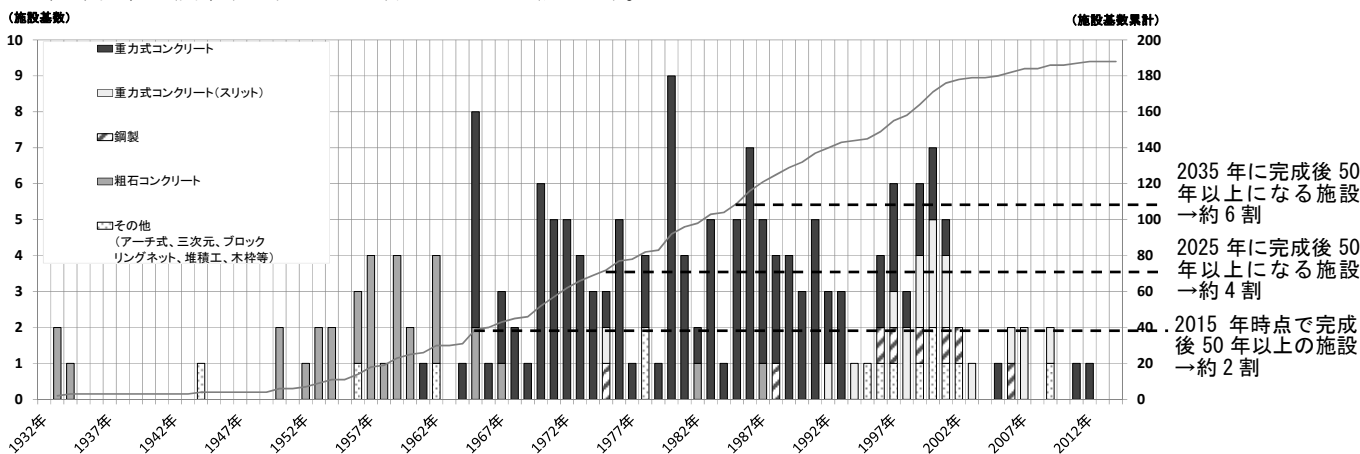
図 2.1 松本砂防事務所における施工年毎の構造別施工基数

事務所管内の砂防堰堤のうち、施工年が把握できているものは187基である。それらの年代ごとの施工基数と構造種別を整理した結果、施工年代により構造種別に特徴がみられた。

2015年時点で、竣工後50年以上の砂防堰堤は39基であり、ほとんどが粗石コンクリート堰堤である。全体の約2割である。10年後の2025年には、竣工後50年以上は72基で約4割、20年後の2035年には109基で約6割となる。

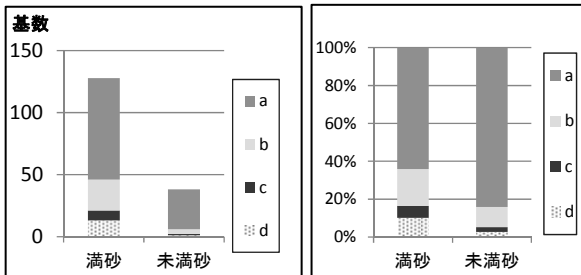
図 3.1 堆砂状況と天端摩耗の変状レベル（左：基数、右：割合）

堆砂状況と天端摩耗の変状レベルの関係は、満砂の堰堤のほうが、変状レベルb,c,dの施設数が多かった。これは、未満砂の状態では流水や土石が堰堤天端を流下しないことが多いため、満砂のほうが変状が大きい

堰堤が多かったと考えられる。

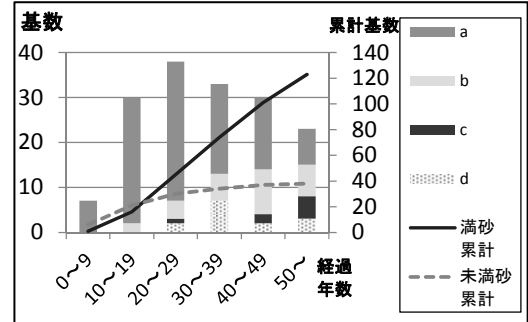
図 3.2 堆砂の進行と天端摩耗の変状レベル

そこで、堆砂の進行と天端摩耗の変状レベルの関係について分析した（図3.2）。棒グラフが経過年数毎の設備基数を示し、折れ線グラフが満砂および未満砂堰堤の累計設備基数を示す。竣工から20年以上が経過すると満砂状態になる堰堤が多く、それに伴い天端摩耗の変状レベルが大きい堰堤が多くなると考えられた。

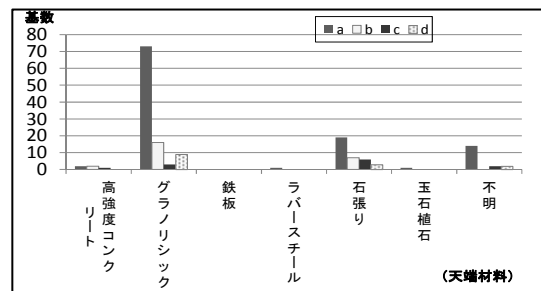
図 3.3 天端保護工毎の天端摩耗の変状レベル

天端摩耗は、堆砂状況や経過年数、流域面積などの誘因の他に、天端保護工によって摩耗速度、状況が異なると考えられる。よって、天端保護工の種類毎に天端摩耗の変状レベルを整理した（図3.3）。

事務所では、天端保護工はグラノリシックが最も多く、竣工年が古い粗石コンクリート堰堤は石張りが多い。グラノリシックと石張りの比較では、石張りがやや変状レベルb,c,dの堰堤が多かった。ラバースチールは、竣工時からの設置は1基のみで、変状はほぼみられなかった。補修・補強工事で、ラバースチールとゴム型枠が各2基設置されたが、これらも変状はほぼみられなかった。
