鋼製砂防堰堤の中詰土が起因する腐食に関して

国土交通省 北陸地方整備局 飯豊山系砂防事務所 山本悟、高橋博之、加藤靖
一般財団法人 砂防フロンティア整備推進機構 研究第二部 ○中居 暁、星野和彦

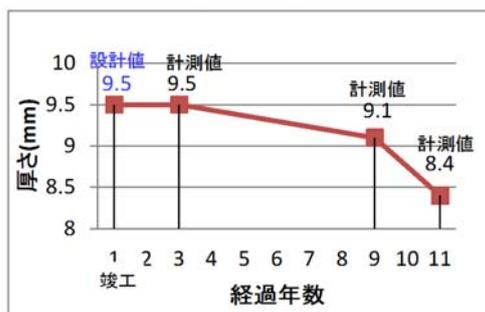
図-1 経過年数と鋼矢板の厚さの推移

鋼矢板セル構造は、外周の直線鋼矢板(FL)のフープテンションにより中詰土砂を拘束する構造であるため、この直線鋼矢板が構造物の性能を維持する要の材料である。経過年数と厚さの推移について、図-1に示す。減厚は暫時進行していると考えられる。

当該地点の環境は、比較的腐食の小さい環境であり、一般には鋼材の腐食速度は0.02mm/年程度とされているが、ここでは腐食速度が0.11mm/年と腐食の大きい臨海工業地帯や海岸地帯での腐食状況に匹敵するものである。したがって、健全性把握のためより詳細な調査が求められる。
