砂防堰堤の水抜き暗渠からの土砂流出防止対策の検討

国土交通省北陸地方整備局松本砂防事務所 五十嵐祥二, 永野正千, 土居崇史
 一般財団法人砂防フロンティア整備推進機構 星野和彦, 大矢幸司, ○吉田 力
 日本工営株式会社 村松広久, 田方 智

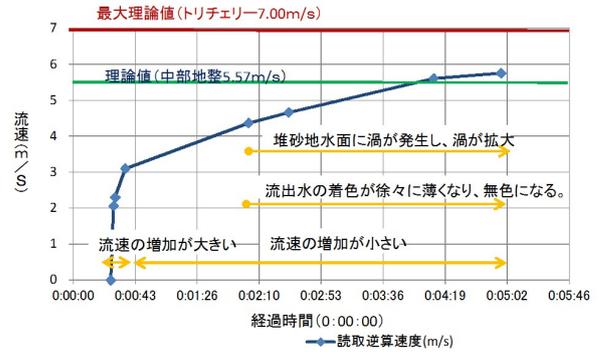
図1 読取逆算流出速度 (m/s)

- ・初期は茶色の水であり土砂の混入が見られるが、流速が理論値に近づくにつれて水に着色が薄くなり(2:02, 2:30, 4:11), 最後は白くなっている(4:58)。
- ◎土砂の流出が停止しており、流水パイプ内の流速と流水パイプを形成している堆積土砂の強度が釣り合う状態になったと推定される。

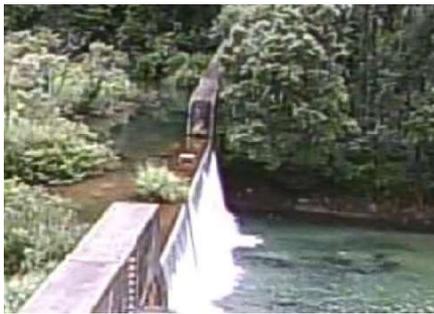
写真1 0:26 流出前状況

- ・晴天時に流出が始まっている。
- ◎土圧・水圧の増加等の無い状態であり、閉塞物の強度低下による閉塞の解放と推定される。

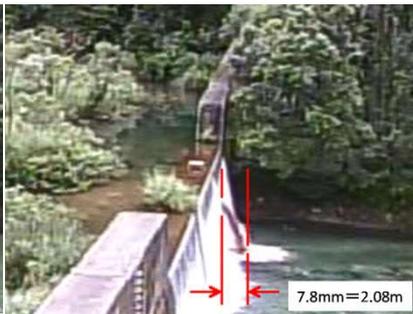
写真2 0:28 流出状況

- ・2:02 ごろから堆砂地水面に渦が発生し徐々に大きくなる
- ◎暗渠からの流出が水面に影響しており、水面近くに吸い込み口の存在、また堆砂地内にパイプ状の流路形成が推定される。

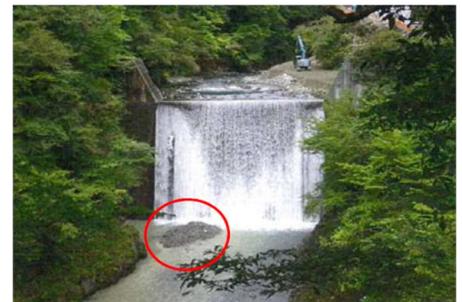
写真4 流出停止後の状況

- ・15 cm 程度の比較的大きな粒径の礫が暗渠出口部に堆積している。また、背面堆砂部に巨大な陥没が生じている。
- ◎土砂の流出が停止した段階で吸込み後と考えられる陥没が確認でき堆砂内にパイプ状の流路形成が推定される。

- ・土砂の流出後、再び暗渠が閉塞し土砂流出が停止している。
- ◎堆砂内のパイプ状の流路は、流水により流下する移動物で再閉塞が生じると推定される。

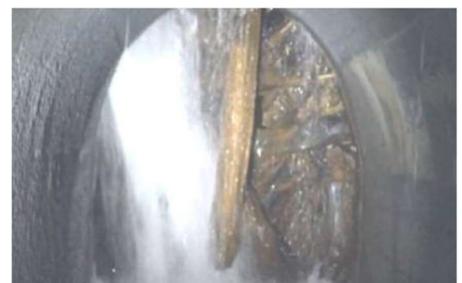
写真5 暗渠の閉塞状況

- ・降雨のなどの無い状況で流出が発生している。
- ◎土圧・水圧(堆砂高 15m 以上)が高い状態であり、閉塞物(流木)の強度低下による閉塞の解放と推定される(写真5参照)。
