## 泥谷砂防堰堤群における山腹工の今後の維持管理に関する一考察

一般財団法人砂防フロンティア整備推進機構 大矢幸司、渡邊 尚、中根和彦、○近藤康弘

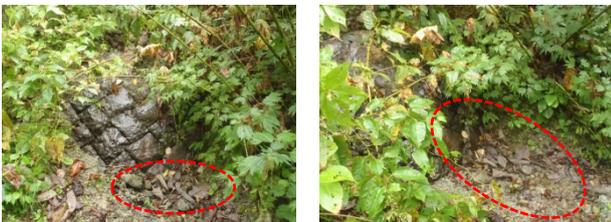
現地調査に先行して実施した現地踏査の際、13号～14号堰堤左岸側の沢地形を呈した箇所に崩壊を窺わせる土砂流出痕跡が認められた(写真1,2参照)。

写真1,2 沢地形の土砂流出痕跡

この崩壊地が隣接する山腹工の山腹基礎工に及んでいる可能性があること、崩壊地からの土砂が泥谷の溪流付近にまで及んでいることが確認された。今後崩壊が進行した場合は山腹基礎工の洗掘が進行し、それに伴い山腹基礎工の損傷が発生するおそれがある。さらには植栽の

消失や山腹斜面の崩壊発生により泥谷砂防堰堤群に影響を及ぼすことも懸念された。

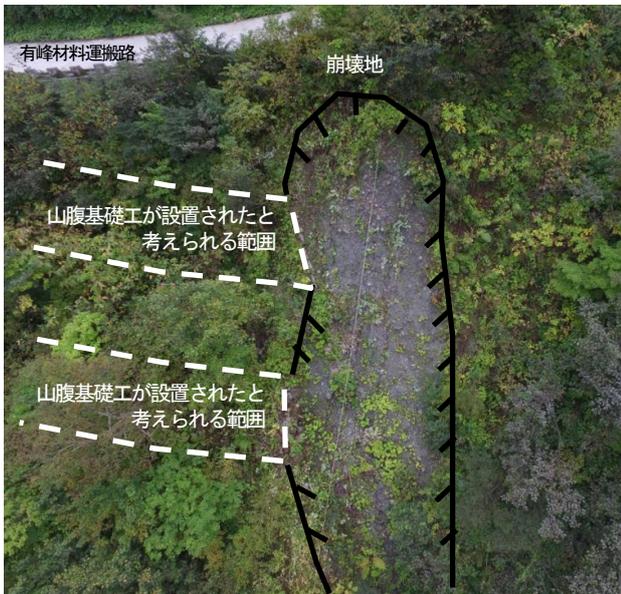
写真3 UAVによる崩壊地とその周辺の全景写真

写真3にUAVによる崩壊地とその周辺の全景写真を示す。これにより13号～14号堰堤左岸側斜面の上方に、幅約10m、長さ約15mの崩壊が発生しており、そこから崩壊が斜面上下方向に連続して発生していることを確認した。また当該山腹工設置斜面では一度回復したと思われる斜面上の植生が消失して、山腹工としての機能・性能が低下するおそれがあることを確認した。

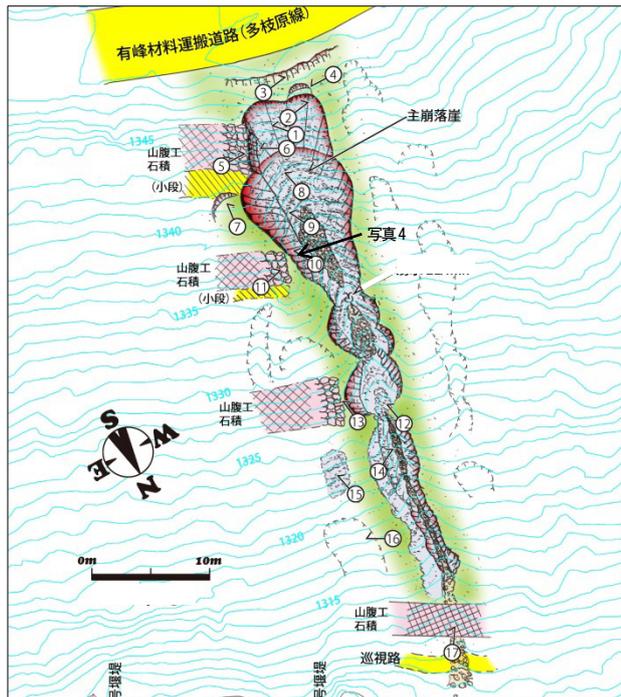
図3 崩壊地の調査結果平面図

図3に詳細目視調査と写真撮影により作成した崩壊地の調査結果平面図を示す。調査結果から石積の山腹基礎工は現存していることを確認した。また崩壊地の現況として、崩壊が上から3段目までの山腹基礎工の端部に及んでいること、崩壊地は主崩壊崖の上下に複数の崩壊地が連続して発生していること、崩壊土砂は崩壊痕跡に沿って流下し堰堤群付近の点検用巡視路まで達していること、崩壊地表層の土砂は比較的締まった状態であること等を確認した。

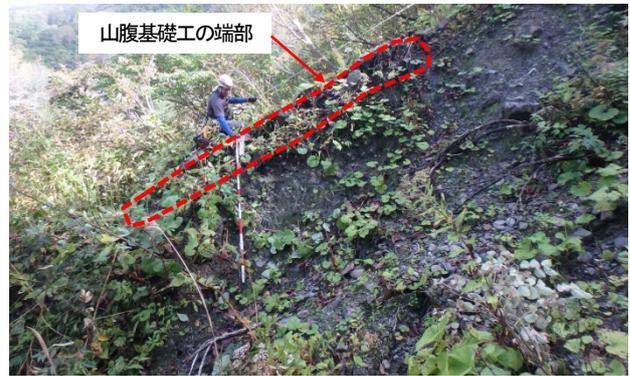
写真4に石積の山腹基礎工端部を崩壊地側から見た写

写真4 崩壊地と山腹石積工端部の状況

真を示す。この写真から崩壊深が2～4m程度もしくはそれ以上であることを確認した。
