常願寺川上流域の明治時代の砂防施設について

一般財団法人砂防フロンティア整備推進機構 ○渡邊 尚
国土交通省 北陸地方整備局 立山砂防事務所 大坂 剛^{※1}, 高橋 至^{※1}, 柳川 彦磨^{※1}
^{※1} 平成30年度時点の所属

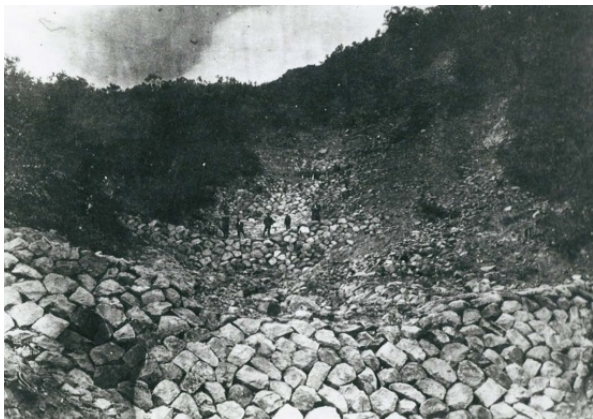
これら明治～大正期に「鳶崩れ」崩壊地付近の谷筋に施工された砂防施設の現存状況の確認については、平成19～21年度にかけて調査が実施され、空石積の砂防施設が複数現存していることが確認された。ただし、施工写真(図-2)に残るような広範囲に亘り施工されたような砂防施設の現存確認には至らず、崩壊地直下の谷筋特有の現場条件の厳しさ(30度を超える溪床勾配、長年の土砂の堆積、初夏の残雪、夏季の植生の繁茂等)から、一部の谷筋は未調査のまま残されていた。

図-2 当時の砂防設備の施工写真の例

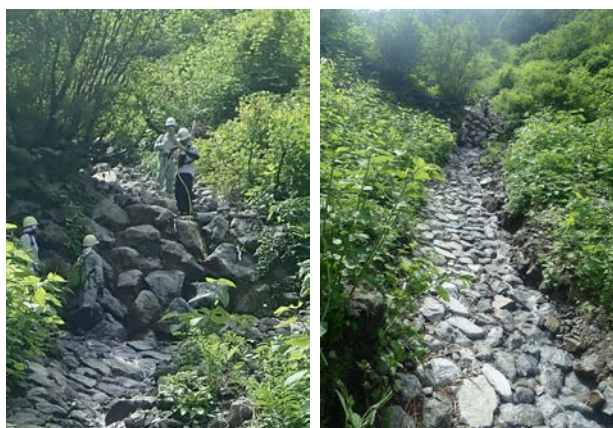
現存確認調査の結果、平成 19～21 年度時点で未調査となっていた溪流をはじめとして、新たに 21 箇所で見積砂防施設（堰堤工、山腹工、水路張石工）の現存を確認した。これらは全て空石積の砂防設備で、約 1,400～1,900m という非常に高い標高の箇所で施設を発見した。これらの施設の大半は水通し等の部位を除いて、大部分が上流や側岸部から流下したと思われる堆積土砂等に覆われていた。露出している部位から推定した施設規模は砂防堰堤を例にすれば堤高 4～7m、延長 15～30m 程度、使用石材は小さいものでも 60 cm×60 cm 内外（重さ約 500kg 以上と推定）であった。

図-6 現存を確認した砂防堰堤と水路石張工の例

今後は今回の調査で発見した石積砂防施設の詳細調査、文化財としての価値の評価、利活用方策の検討等を行うことが望ましいと考える。

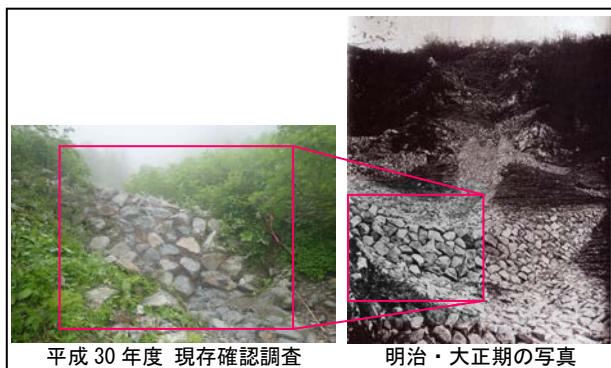
また今回、新たに発見した砂防堰堤と施工写真に写っている砂防堰堤の石積外観の比較・分析の結果、施工写真に写っている砂防堰堤の設置箇所や施設周辺の当時の状況が一部明らかになった。

図-7 現存施設と施工写真の分析・照合
