諸戸北郎博士 論文・写真集Ⅲ

諸戸北郎博士砂防業績研究会

1.1 本書の内容

本書は、平成 27 年度に行った、丹沢地域及びその周辺地域、北伊豆地震の土砂災害発生地（伊豆半島）等の調査結果についてとりまとめたものである。

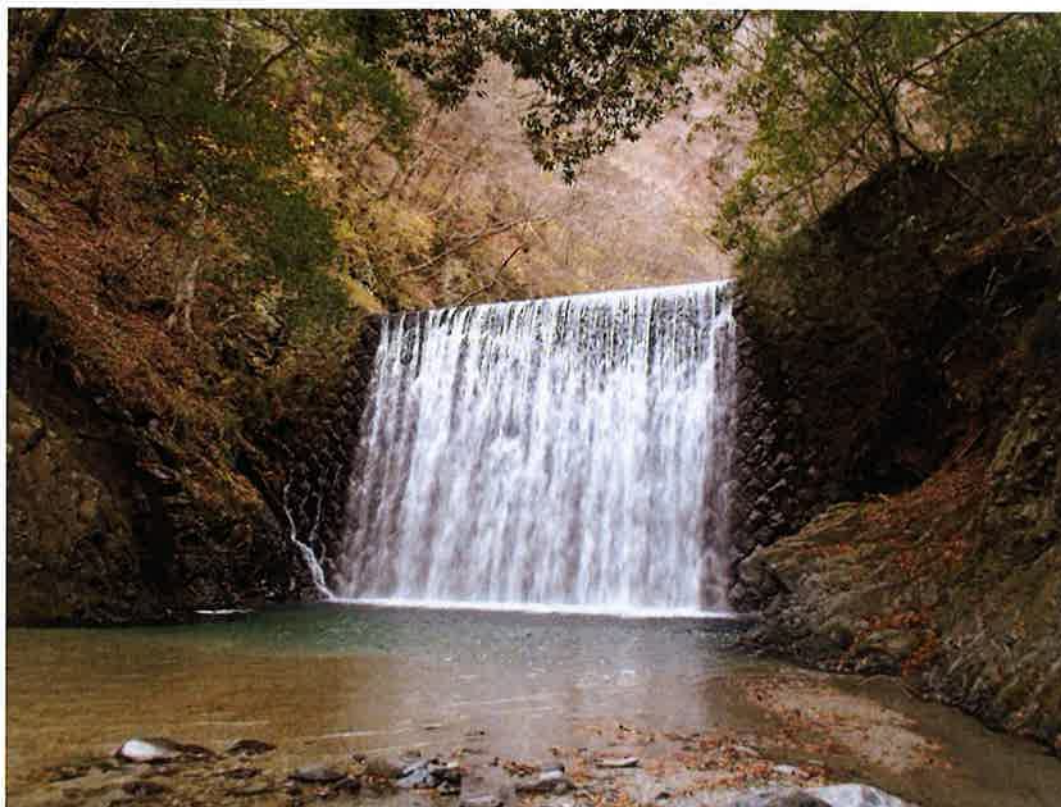
水ノ木沢堰堤（平成27年12月10日撮影）

水ノ木沢堰堤は、諸戸北郎博士アルバムに写真が残っていない。当堰堤は皇室林野局により昭和8年に施工された練石積の堰堤である。

堤体本体に目立った損傷は認められない。堰堤上流は満砂しており、溪床および溪岸は落ち着いた状況を呈している。また、周辺の植生も良好である。

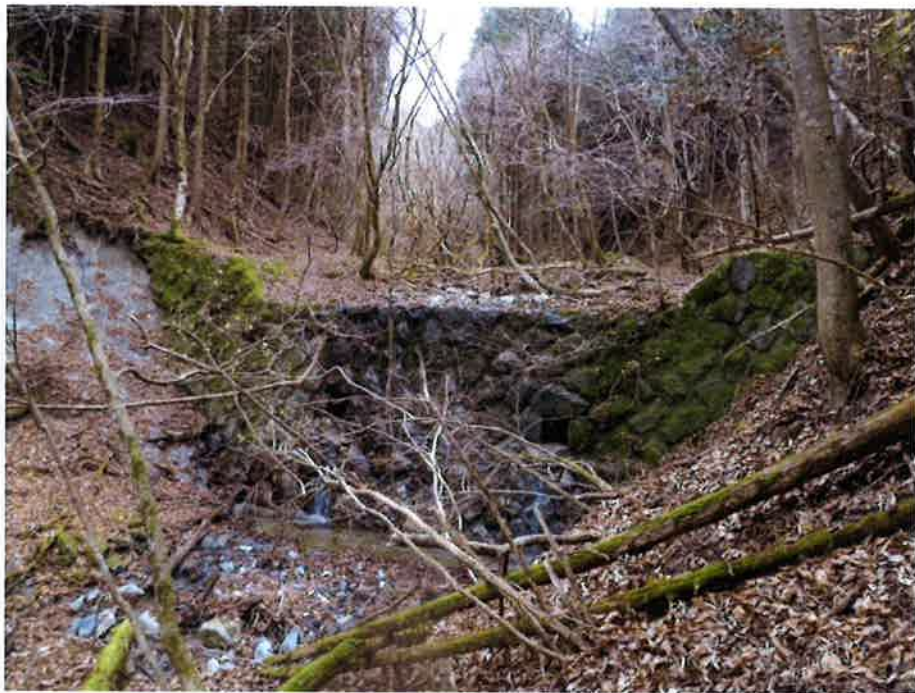
金山沢第2号 練石積堰堤 (平成27年12月10日撮影)

当堰堤は練石積の堰堤である。堤体本体に目立った損傷は認められない。堰堤上流は満砂しており、溪床および溪岸は落ち着いた状況を呈している。また、周辺の植生も良好である。

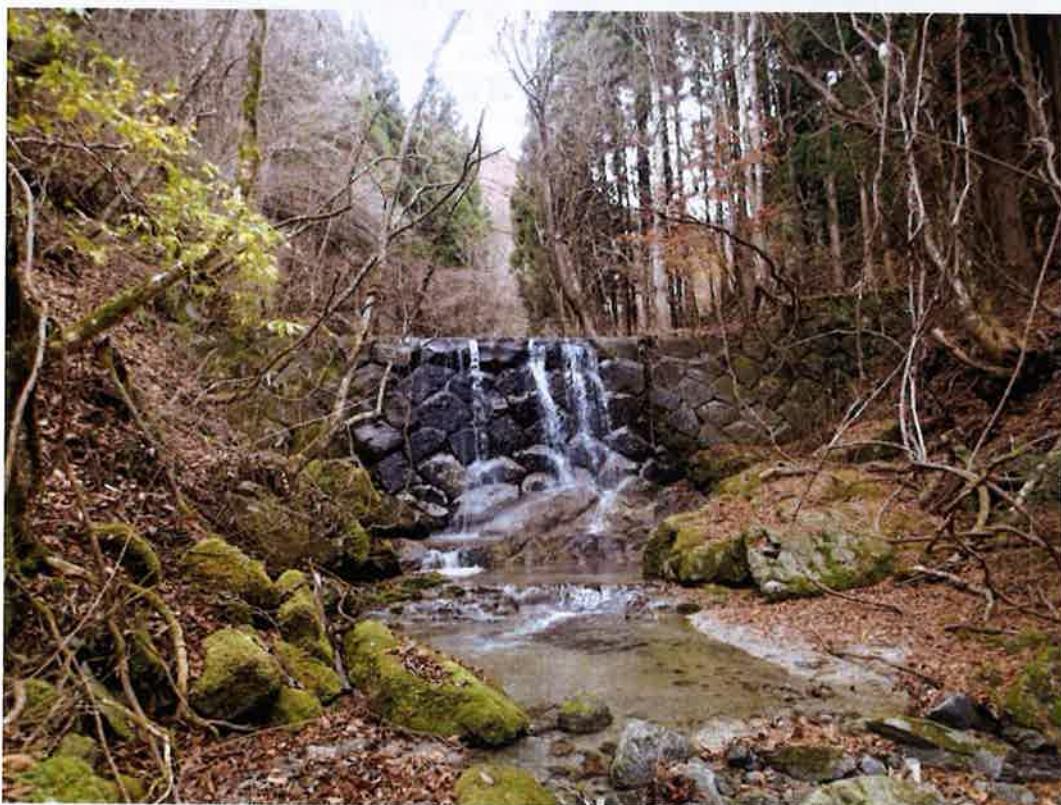
金山沢第7号（平成27年12月10日撮影）

金山沢第7号堰堤は、諸戸北郎博士アルバムに写真が残っていない。当堰堤は堤高4m、天端幅2m、下流法勾配2分練石積の練石積堰堤である。堤体本体に目立った損傷は認められない。堰堤上流は満砂しており、溪床および溪岸は落ち着いた状況を呈している。また、周辺の植生も良好である。

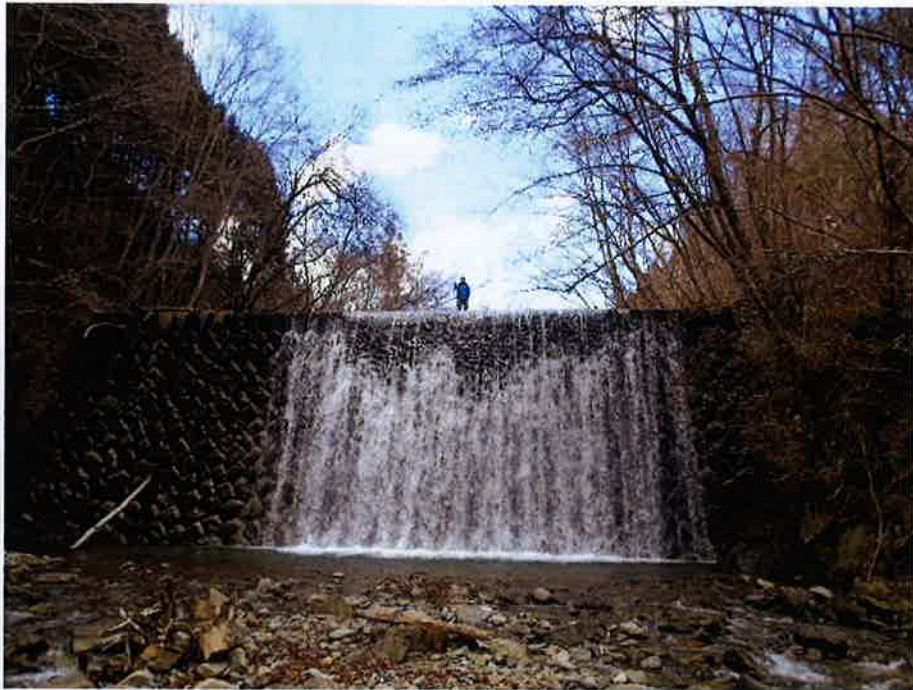
帝室林野局大又沢堰堤（平成 28 年 3 月 2 日撮影）

当堰堤の天端幅は 2.0m、袖部袖部立ち上がり勾配は 2 割であった。堤体本体に目立った
損傷は認められない。堰堤上流は満砂しており、溪床および溪岸は落ち着いた状況を呈し
ている。また、周辺の植生も良好である。

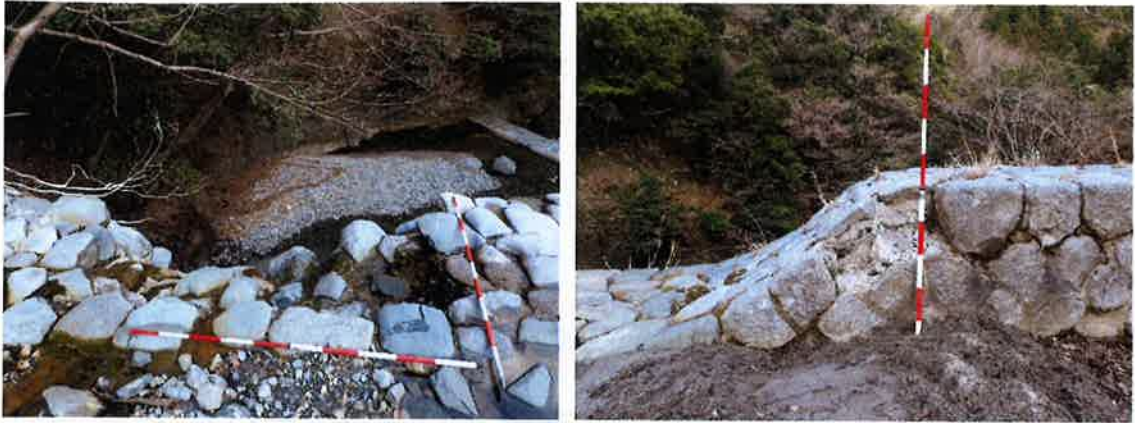
本堰堤の水通し部の石材が一部欠落しているとともに、コンクリートにより補修されている副堰堤の水通し部は流水により摩耗している。

本堰堤の石材欠落状況（左：水通し部，右：右岸の水通し袖部立ち上がり）

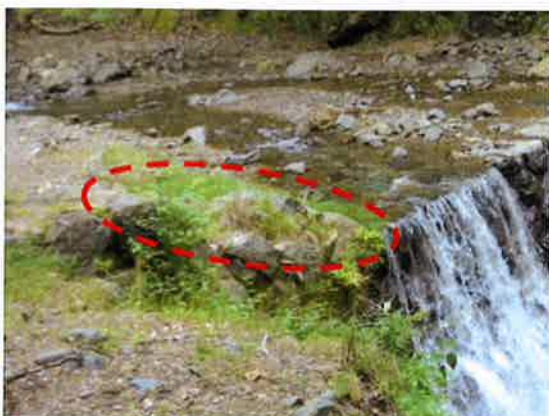
当堰堤には堤銘板がないが、水通し天端に使用されている石の数と背後の稜線の形から、諸戸北郎博士アルバムの写真418の峯坂沢2号堰堤であると判断した。この堰堤は、堤高5m、水通し幅9m、天端厚1.2m、下流法勾配1:0.2の練石積の堰堤である。博士の写真には大正15年度に施行されたと記されている。石積の高さは3m程度だが、河床侵食により堰堤の基礎となる岩盤が2m露出している。また堰堤右岸側の袖部が欠損している。

右岸袖部 石積欠損
(平成28年6月1日撮影)

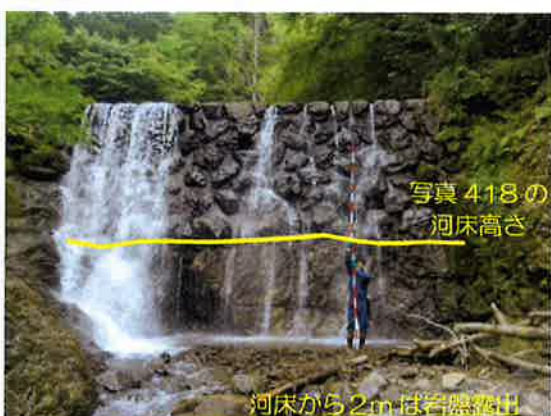
堰堤正面 河床低下状況
(平成28年6月1日撮影)

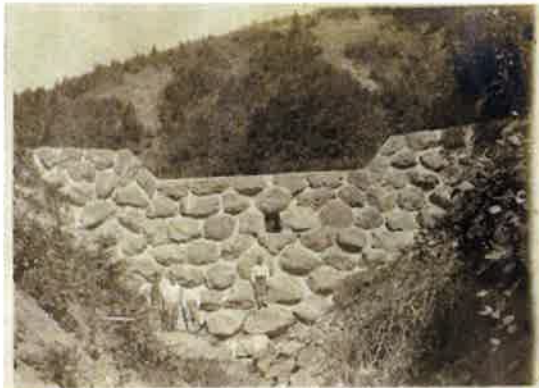
417

写真417と比較すると、現在は左岸側の袖部が破損しているほか、河床低下が認められる。また、堰堤の背後斜面にあった裸地は、現在は植生に覆われている。
