# 和歌山県有田川上中流域における昭和 28 年(1953)の土砂災害について

国土交通省 大規模土砂災害対策技術センター 吉村元吾・木下篤彦・田中健貴  
国土交通省 近畿地方整備局 紀伊山系砂防事務所 工務課 菅原寛明  
和歌山県 土砂災害啓発センター 坂口武弘・西岡恒志  
(一財) 砂防フロンティア整備推進機構 ○井上公夫・中根和彦  
(株) 防災地理調査 今村隆正

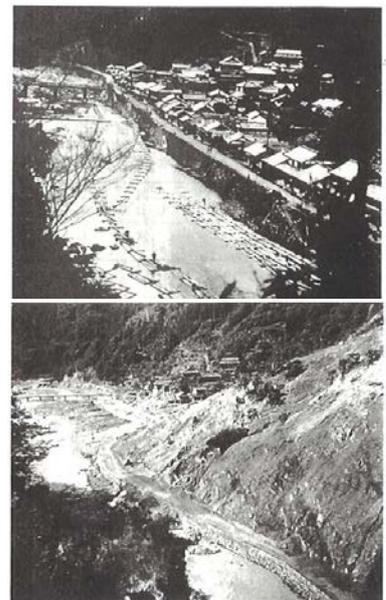
写真 1 二川崩壊前(上)、崩壊後(下)

ここでは特に大きな土砂移動があった二川地区について述べる。旧清水町二川地区の大規模崩壊前後の状況を写真 1、同地区の災害状況を図 2 と図 3 に示す。崩壊は先ず、最も降雨の激しかった 7 月 18 日の未明に大規模崩壊地となる箇所の上流側が一部崩壊し、人家 3 戸が被災した。18 日の午前 10 時頃になると有田川の増水がピークになり、61 軒以上の川沿いの家屋が濁流に削り取られ、1 名の方が亡くなった。川幅は通常の 3 倍程度となった。

翌 19 日になると山腹に亀裂が生じ、午後 2 時半頃ゆっくりと崩れ、山腹の家屋 6 戸、畑地、立木をそのままに有田川を閉塞した。災害前に斜面上部に家屋があったことから、元々地すべりの痕跡地形であった。この大規模崩壊地は崩壊土砂量 270 万 m<sup>3</sup>であり、昭和 28 年災害で、金剛寺の崩壊地(同 520 万 m<sup>3</sup>)に次ぐ規模である。

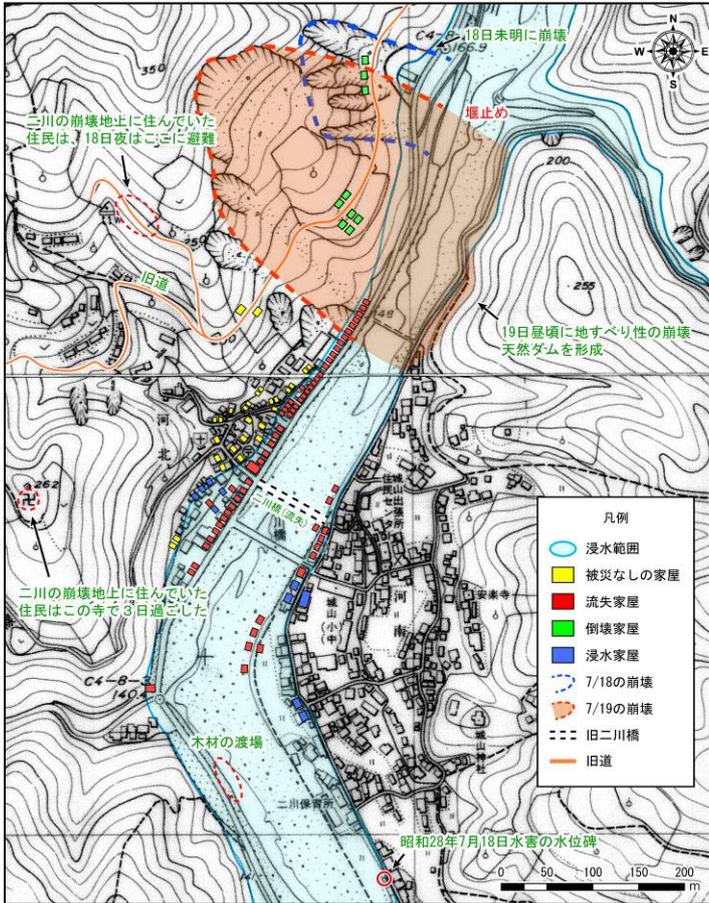
図2 旧清水町二川地区の昭和28年災害状況

天然ダムは約 1.3km 上流の大月地区にまで湛水が達したことから、その高さは約 25m、湛水量約 138 万 m<sup>3</sup>と考えられる。この天然ダムは 15 分後に満水となり越流決壊したが、高さ 13m 程度の天然ダムが残った。

9 月 25 日の台風 13 号の襲来により上流にあった金剛寺の天然ダム(湛水量 1700 万 m<sup>3</sup>)の決壊洪水で、残った天然ダムも決壊した。二川地区では天然ダムの崩土により河床が上昇し、9 月の災害でも 7 月と同程度の水位となり、仮復旧した橋梁や人家が破壊された。

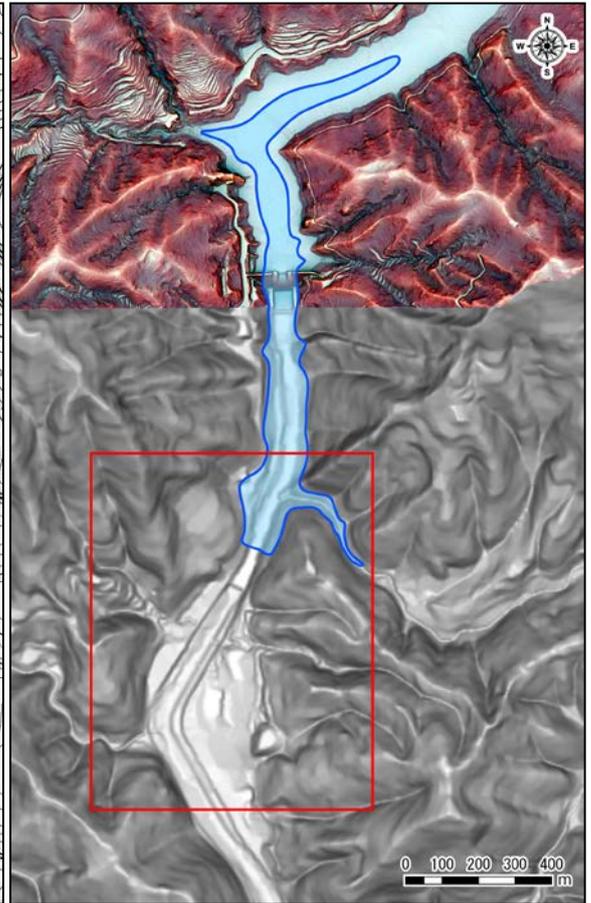
図3 二川地区周辺の5mDEM陰影図

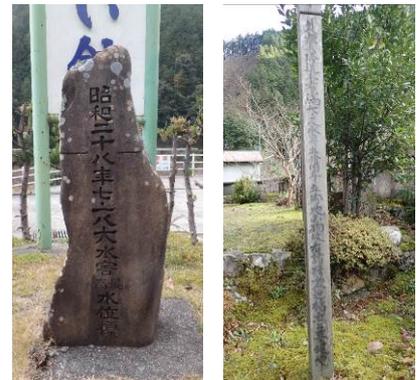
写真2 水位碑（左）、卒塔婆（右）  
（二川地区）（北野川地区）

旧清水町の昭和28年災害の特徴のひとつとして、有田川本川の氾濫があげられる。このため、有田川本川沿いの二川地区や清水地区では、水害水位碑や慰霊碑・卒塔婆（写真2）が建てられているほか、洪水跡のある家屋が残っている。

北野川地区井戸谷（いどだに）では、山へ逃げ込んだ川合集落の住民の足元で深層崩壊が発生し、多くの住民を乗せたまま北野川に数十m落下した。多くの住民は無事だったが2名の方が亡くなっている。近くの善福寺では3m程度の高さのある卒塔婆が、10～15年間隔で建て替えられており、現在は50周年のものがある。
