第1章 『天然ダムと災害』 (2002) 以後の発生事例

1.1 河道閉塞と天然ダムの用語について

1.2 天然ダム事例の集計（井上）

1.3 新潟県中越地震（2004）による天然ダム

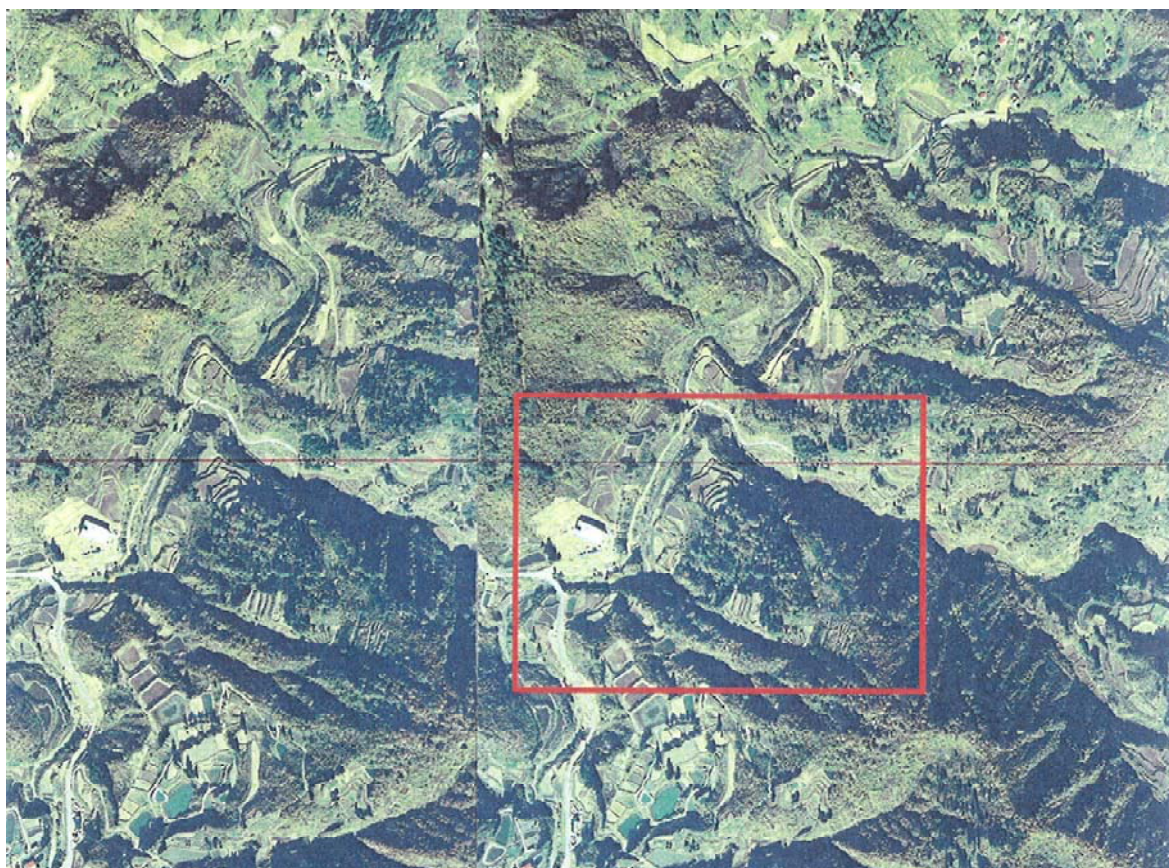
写真 1.3 地震前の東竹沢地区の立体写真 (1976 年 11 月 02 日、CCB-76-3、C3-34、35)

写真 1.1、1.2 は寺野地区、写真 1.3、1.4 は東竹沢地区の地震前後の航空写真で、立体視できるように配列してある。これらの写真を立体視して、図 1.11、図 1.12 の判読結果を比較検証して欲しい。大八木（2007）には、詳細な判読結果が示している。

② 東竹沢地区

当地区は芋川流域で最も大規模な天然ダムが形成された地区であり、国土交通省北陸地方整備局湯沢砂防事務所が適切な天然ダム対策が施工された地区である。図 1.9 の判読に使用した写真は地震から 5 日後の 10 月 28 日であるため、湛水域はそれほど広がっていない。表 1.3、1.6 に示したように、天然ダムの高さが 31.5m、湛水容量が 256 万 m^3 とかなり大きかったため、満水

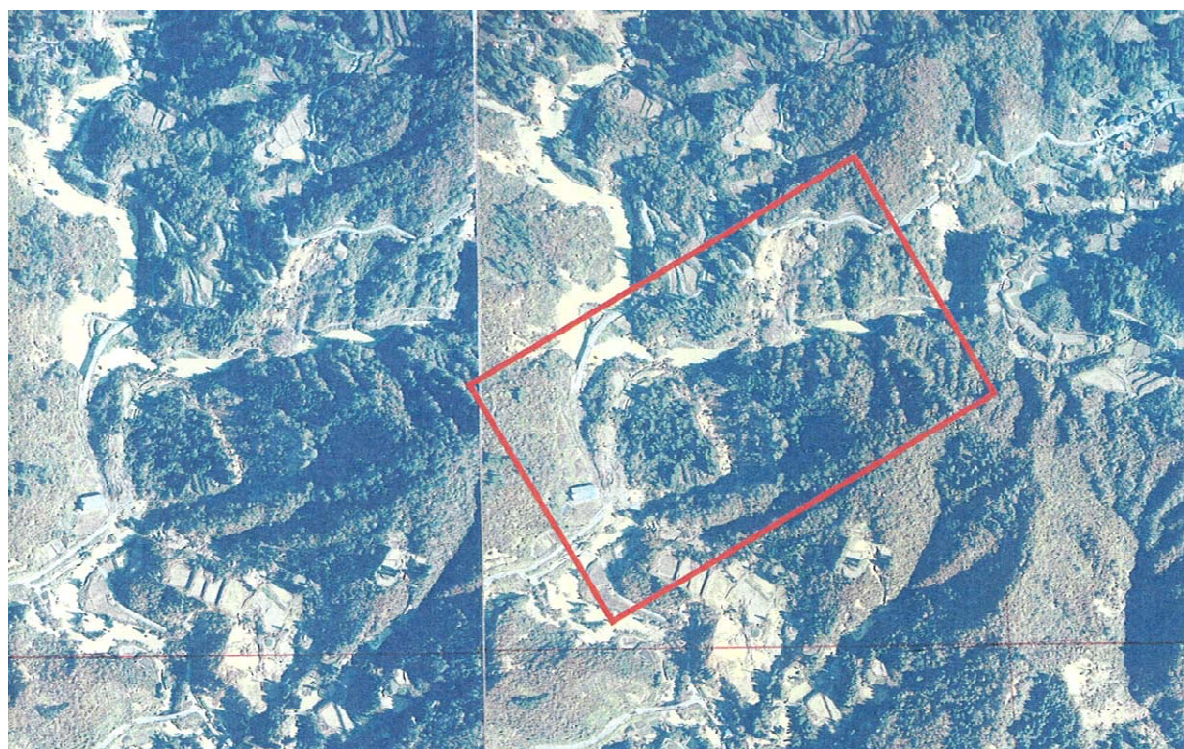
写真 1.4 地震後の東竹沢地区の立体写真 (2004 年 10 月 28 日、C26-0917、0918)

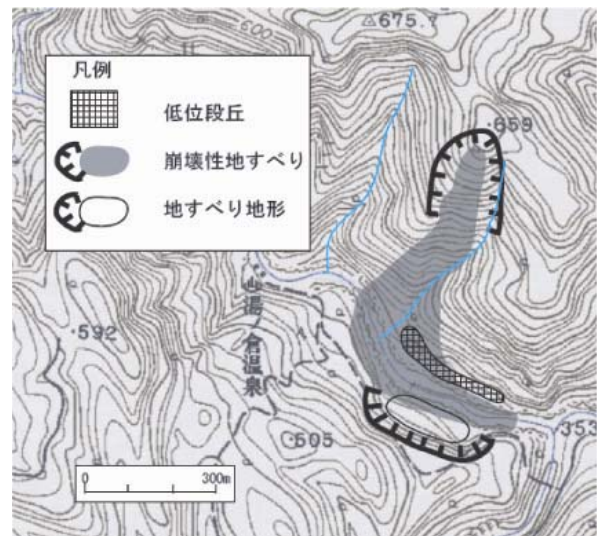
一迫川上流域では多数の河道閉塞が生じた。湯ノ倉では、長さ 510m、幅 120m の規模で崩壊性地すべりが発生、上位の溶結凝灰岩中に滑落崖ができ、下位の凝灰角礫岩とともに崩落して河道を閉塞した（図 1.23）。地層傾斜は緩やかな受け盤をなし、そこにゆるやかな円弧状のすべり面ができて地塊が崩落した（小川内ほか 2009）（図 1.24）。

図 1.23 湯ノ倉地区の崩壊性地すべりによる河道閉塞（基図は国土地理院 1/2.5 万数値地図「切留」）

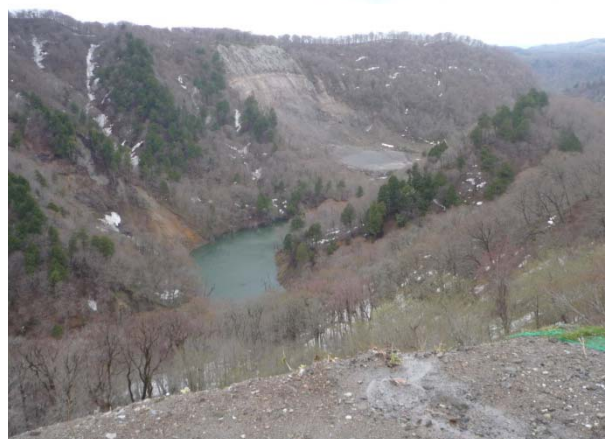
写真 1.6 一迫川・湯浜地区の天然ダム
(2011年5月1日, 井上撮影)

大きくなっている。当初の湛水高は 42m で、湛水量 79 万 m^3 と推定された。写真 1.6 に示したように、2011 年 5 月 1 日現在でも天然ダムは湛水していた。国土交通省北上川下流河川事務所では、湯浜砂防堰堤を建設中である。
