## 第2章 2002年以後に判明した主な天然ダム災害

### 2.1 八ヶ岳大月川岩屑なだれによる天然ダムの形成(887)と303日後の決壊

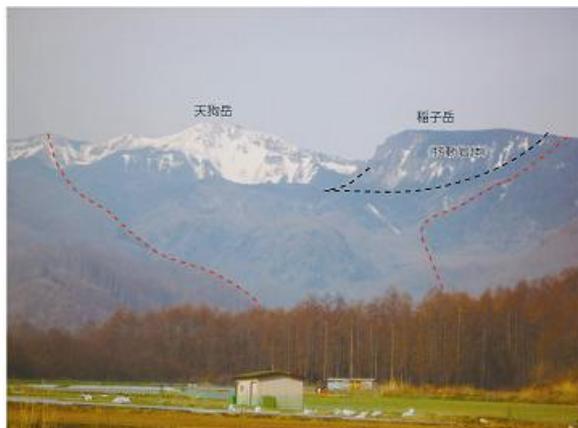
写真 2.1 戦後の開拓地「新開」から見た北八ヶ岳の大規模な山体崩壊の跡地形、赤破線はカルデラの範囲、黒破線は稲子岳の大規模移動岩塊(井上撮影, 地理 55 巻 5 月号)

現在も、地上から北八ヶ岳を望む風景のなかに、山体崩壊の範囲を確認できる。写真 2.1 は大月川岩屑なだれ上の新開（戦後の開拓地）から見た北八ヶ岳の山体崩壊地形である。中央の白い山は天狗岳（標高 2646m）で、その前面が大きく山体崩壊して凹地となったカルデラ地形である。右側が稲子岳（標高 2380m）で、大きくスランピング（回転）したものの、まだカルデラ頭部に巨大な移動岩体（飯島・篠田、1998）として残っている。

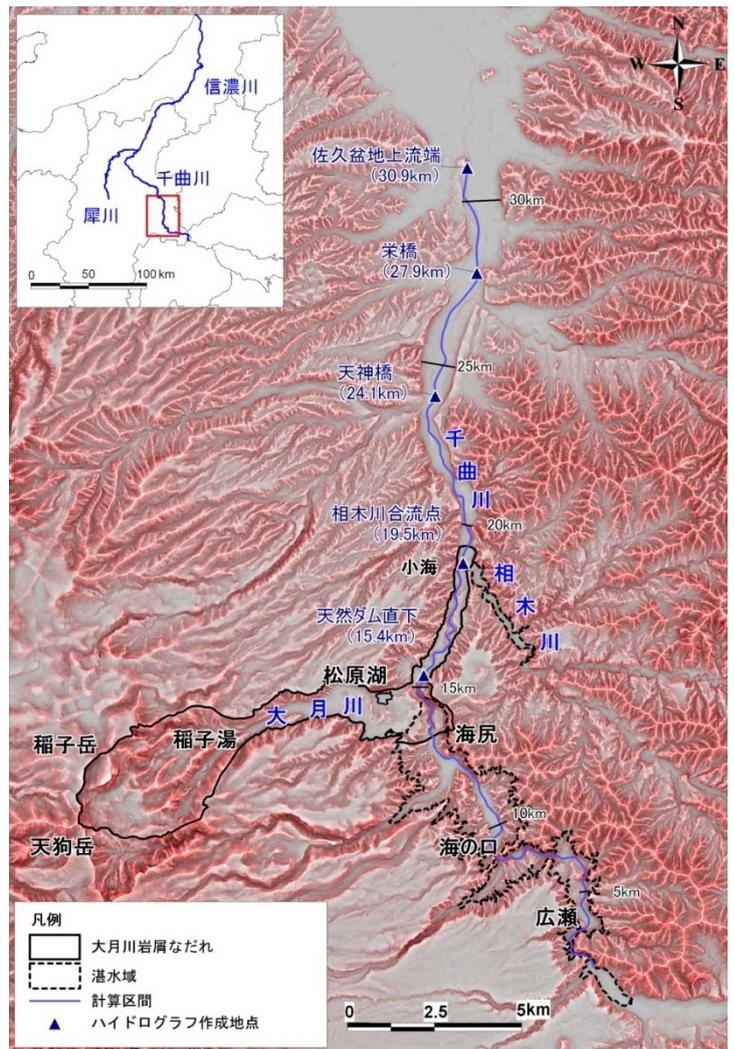
図 2.1 北八ヶ岳と岩屑なだれと千曲川の天然ダムの湛水・決壊洪水範囲図(赤色立体地図は国土地理院 10mDEM を用いてアジア航測機が作成)

表紙の図と図 2.1 は、北八ヶ岳の赤色立体図で、表紙図には 7 月 30～31 日の現地調査時の

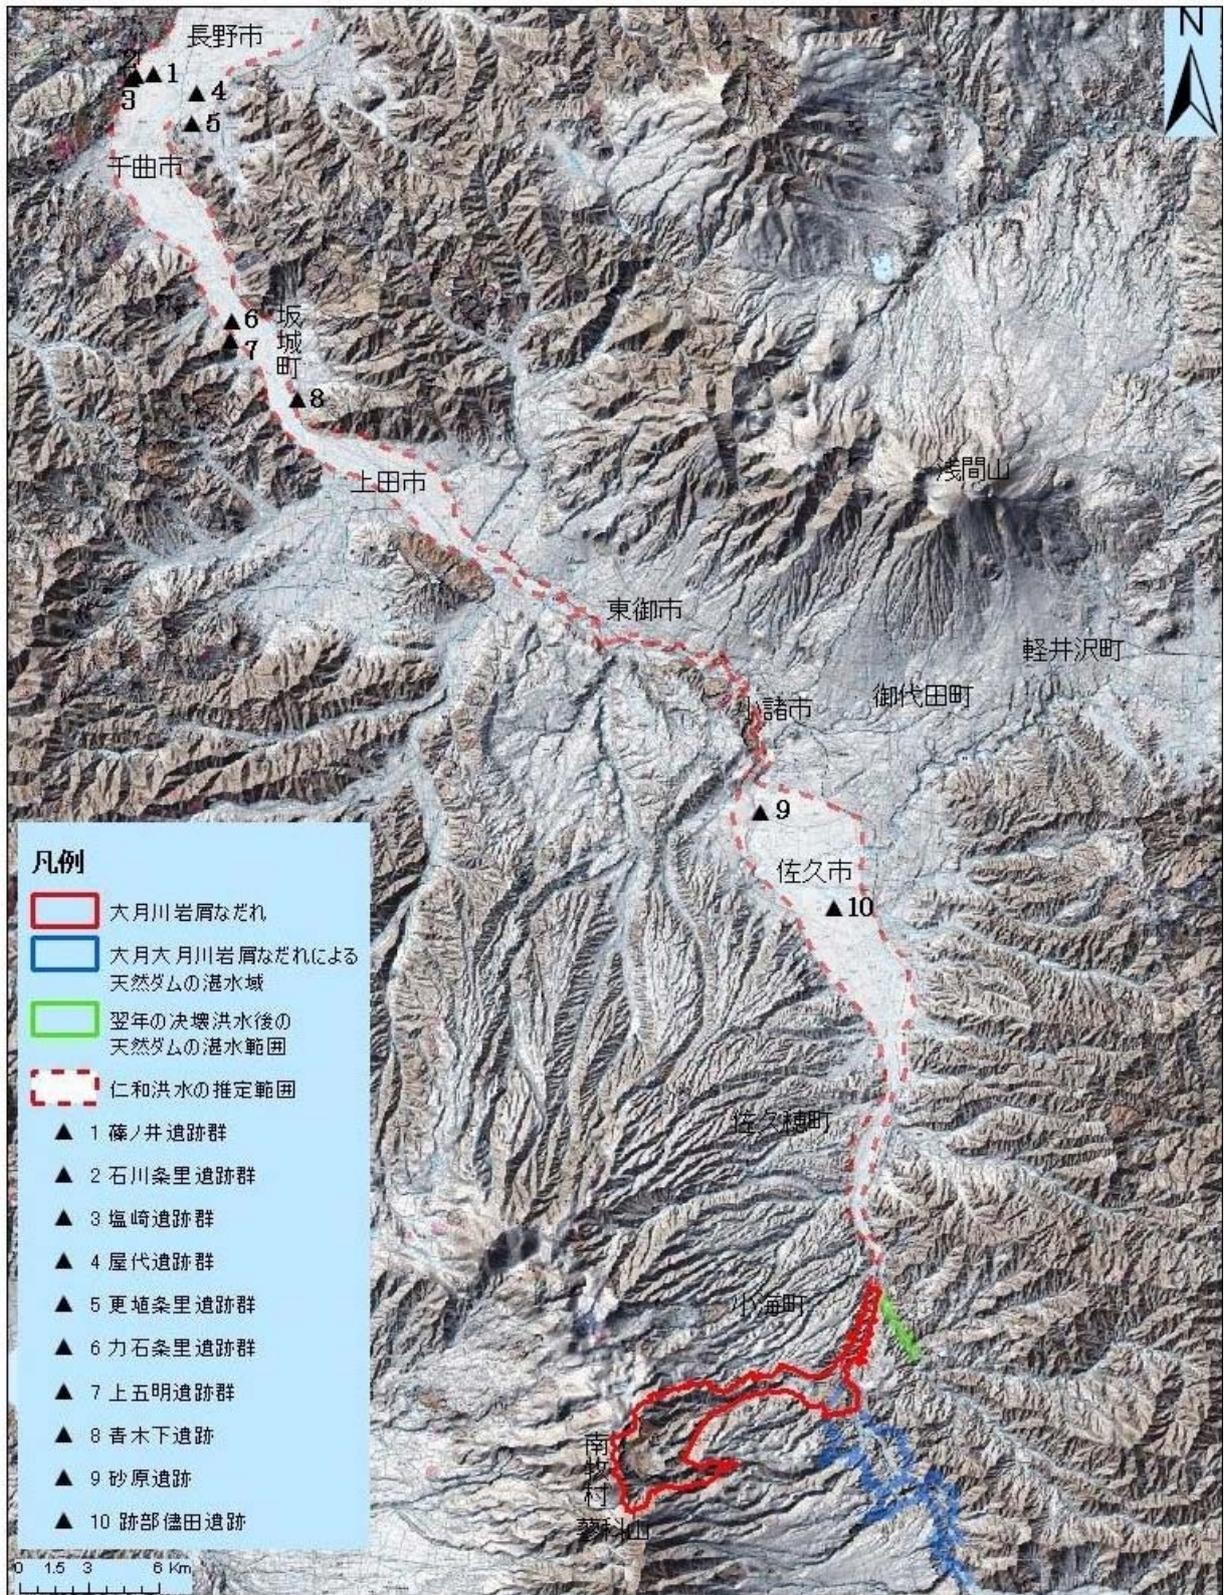
図 2.2 ハケ岳大月川岩屑なだれと天然ダム、及び洪水の範囲と「仁和の洪水砂」に覆われた遺跡の分布 (井上ほか 2010)

ルートを示してある。図 2.2 に仁和洪水全体の範囲と仁和洪水によって覆われていた遺跡の位置を示す。図 2.2 の白抜き分は仁和洪水の遺跡と地形条件から推定した仁和洪水の流下範囲である。図 2.3 は、河内（1983a, b）が指摘した八ヶ岳の山体崩壊の範囲と大月川岩屑なだれの堆積範囲を示している。図 2.4 は、町田・田村（2010）が作成した大月川流域の地形分類図である。

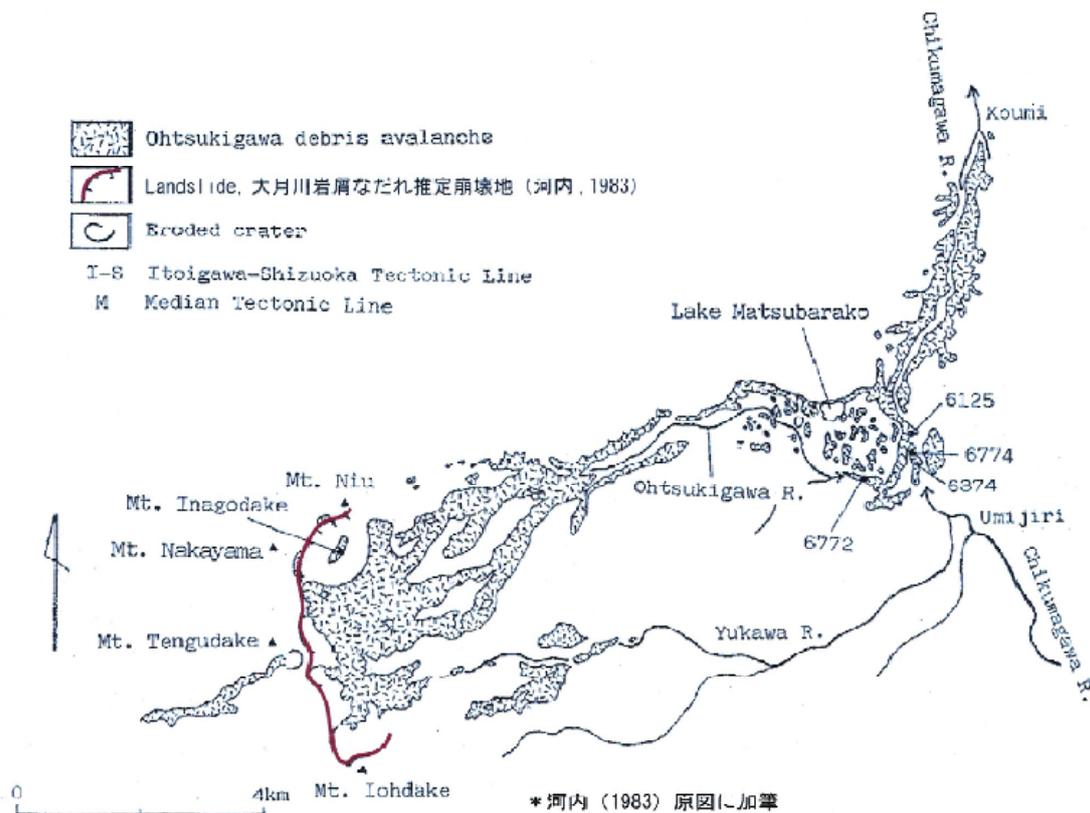
図 2.3 八ヶ岳の山体崩壊と大月川岩屑なだれの堆積範囲  
(河内 1983 を一部改変)

河内（1983a, b）は、ニユウから硫黄岳までの間のすべてを山体崩壊の範囲としたが、町田・田村（2010）は天狗岳東側の尾根部から北側のみと判断した。河内（1983a, b）の説だとすれば、南側を流れる湯川にも岩屑なだれ堆積物が存在する筈であるが、現地調査や写真判読では認められない。

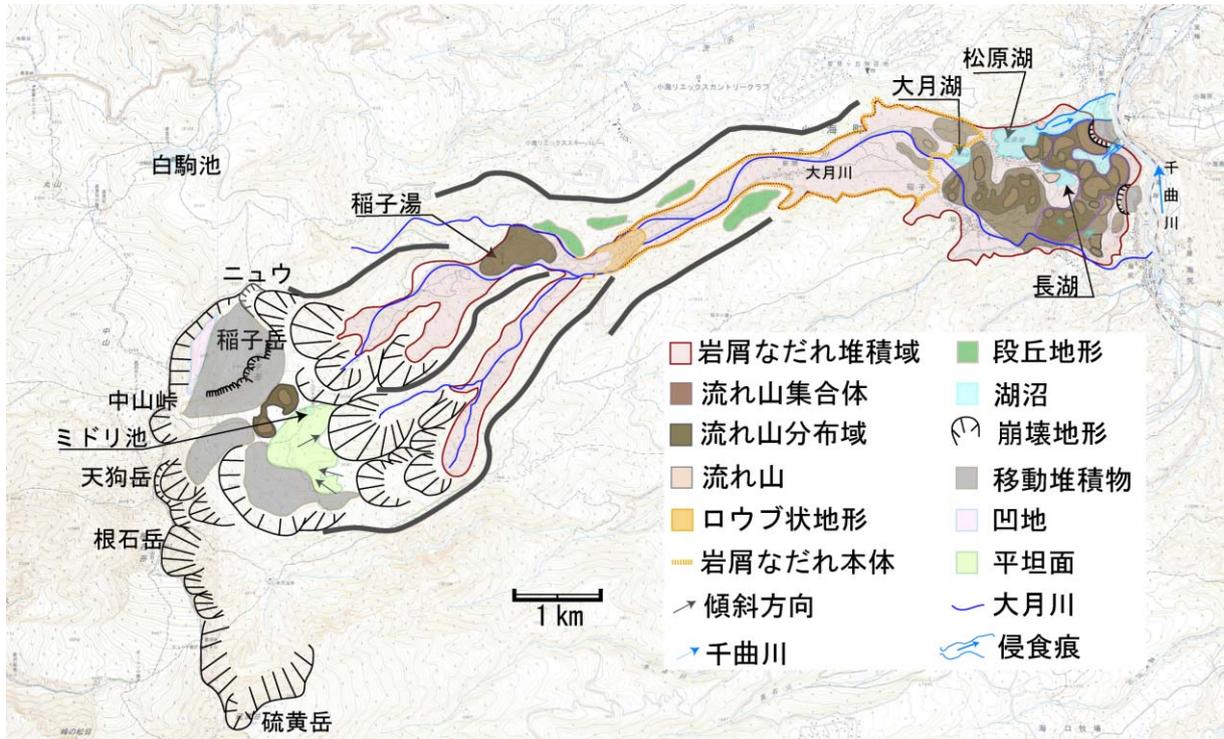
図 2.4 大月川流域の地形分類図 (町田・田村 2010)

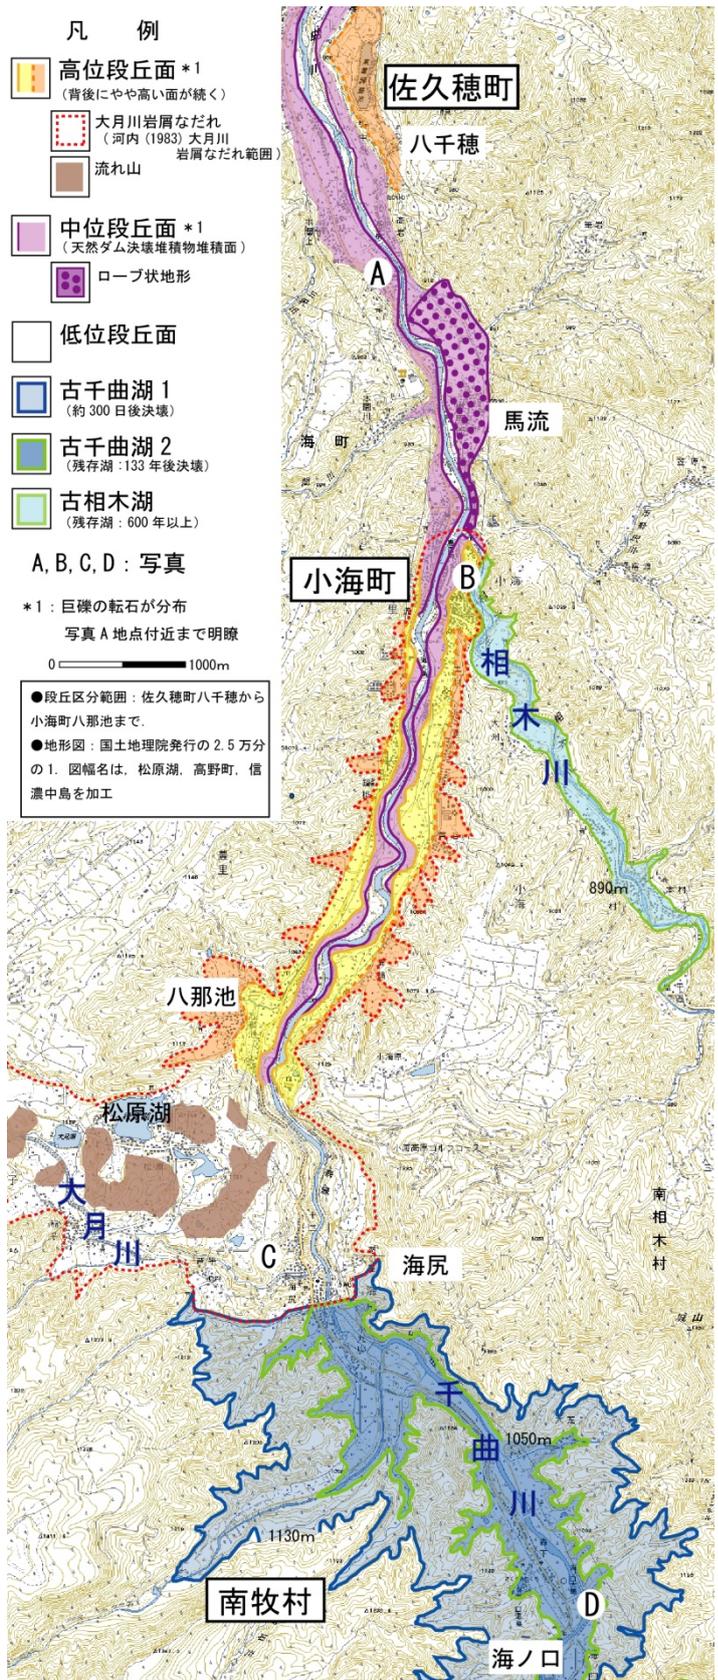
図 2.5 千曲川上流の地形分類図 (井上ほか, 2010)

図 2.5 は千曲川上流部の地形分類図 (井上・川崎・町田 2010、井上 2010c) で、大月川岩屑なだれによる堆積地形を確認できる。地形分類図には段丘面上の「流れ山」と松原湖などの湖沼が多く確認できる。高位段丘面は、河内 (1983a, b) による大月川岩屑なだれの堆積面であり、流れ山地形が多く認められる。中位段丘面は、天然ダム決壊直後の二次岩屑なだれの段丘面である。低位段丘面は、その後の河川侵食で徐々に削られた地形面である。高位と中位の段丘面上の人家の庭先などには、写真 2.3 と 2.4 に示したように、大転石が多く残っている。

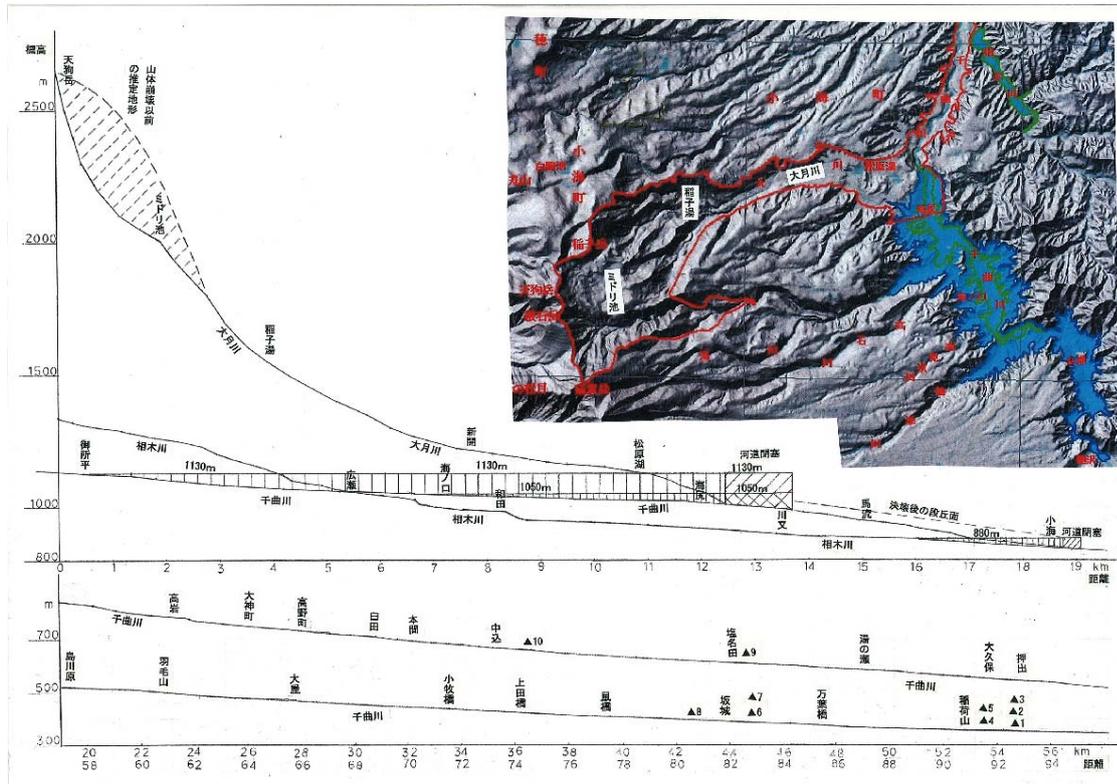
図 2.6 千曲川の河床断面と大月川岩屑なだれ・天然ダム、仁和洪水に覆われた遺跡の分布 (井上ほか、2010)

図 2.6 に、千曲川の河床縦断面図を示す。北八ヶ岳の山体崩壊と大月川岩屑なだれ・天然ダム、「仁和の洪水砂」に覆われた遺跡の分布を投影してある。山体崩壊以前の推定地形を破線ハッチで示した。馬蹄形カルデラのすべてが 887 年の山体崩壊で形成されたとは考えられないが、天然ダム決壊後に下流に流下した分を含めると、山体崩壊の移動土砂量は 3.5 億 m<sup>3</sup> よりもっと多くなると判断される。通常の河成段丘と比較すると、大小の角礫が乱雑に堆積していることがわかる。

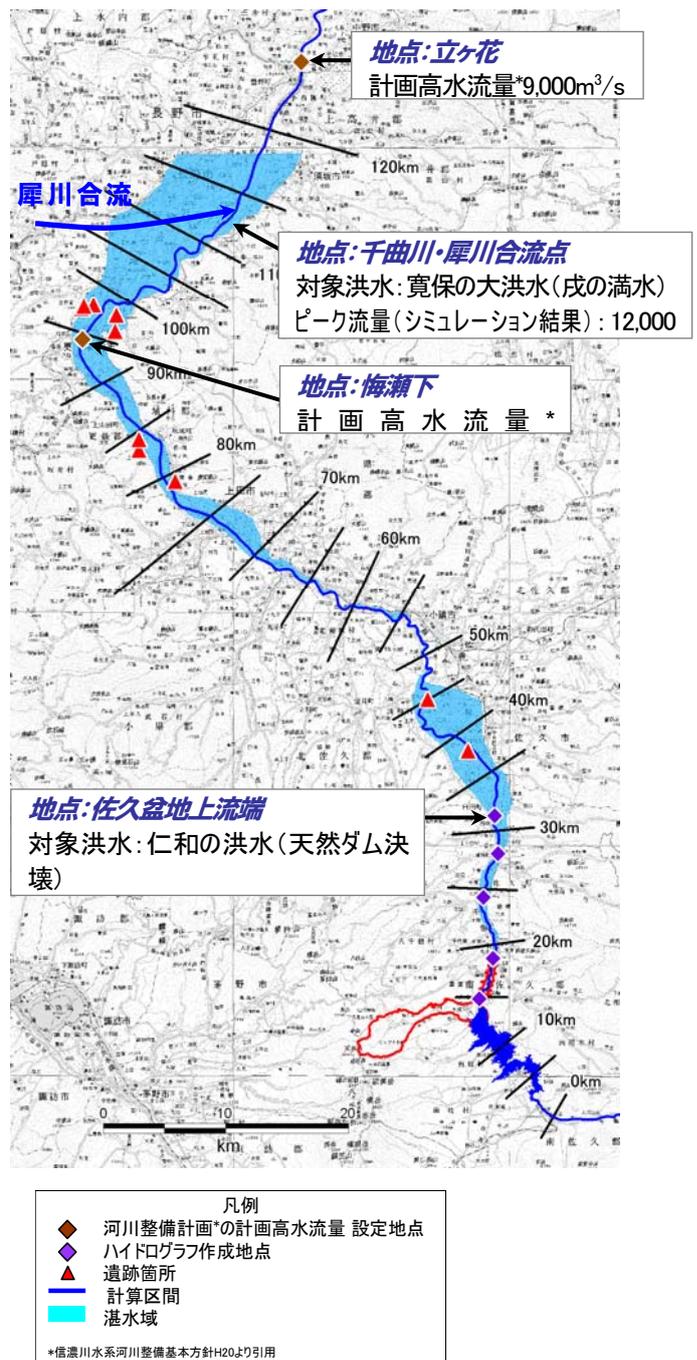
図2.10 仁和洪水の範囲とマンニング式の計算断面位置

泥流到達水位と流下断面からマンニング則(土木学会水理委員会1985)によって想定水位・流量・流速・流下時間を計算し、表2.5と図2.11に示した。

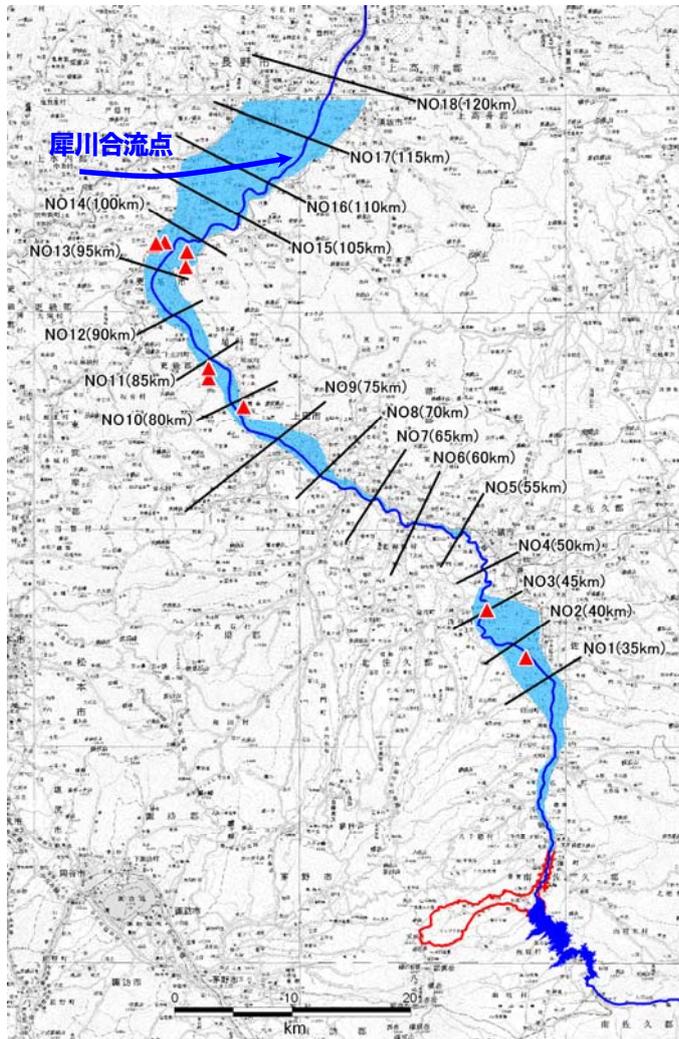
**断面NO16 (110km地点)** 到達時間: 8.4 (hr)  
水深 : 3 (m), 流速: 1.6 (m/s), 流量: 34 (万m<sup>3</sup>/s)

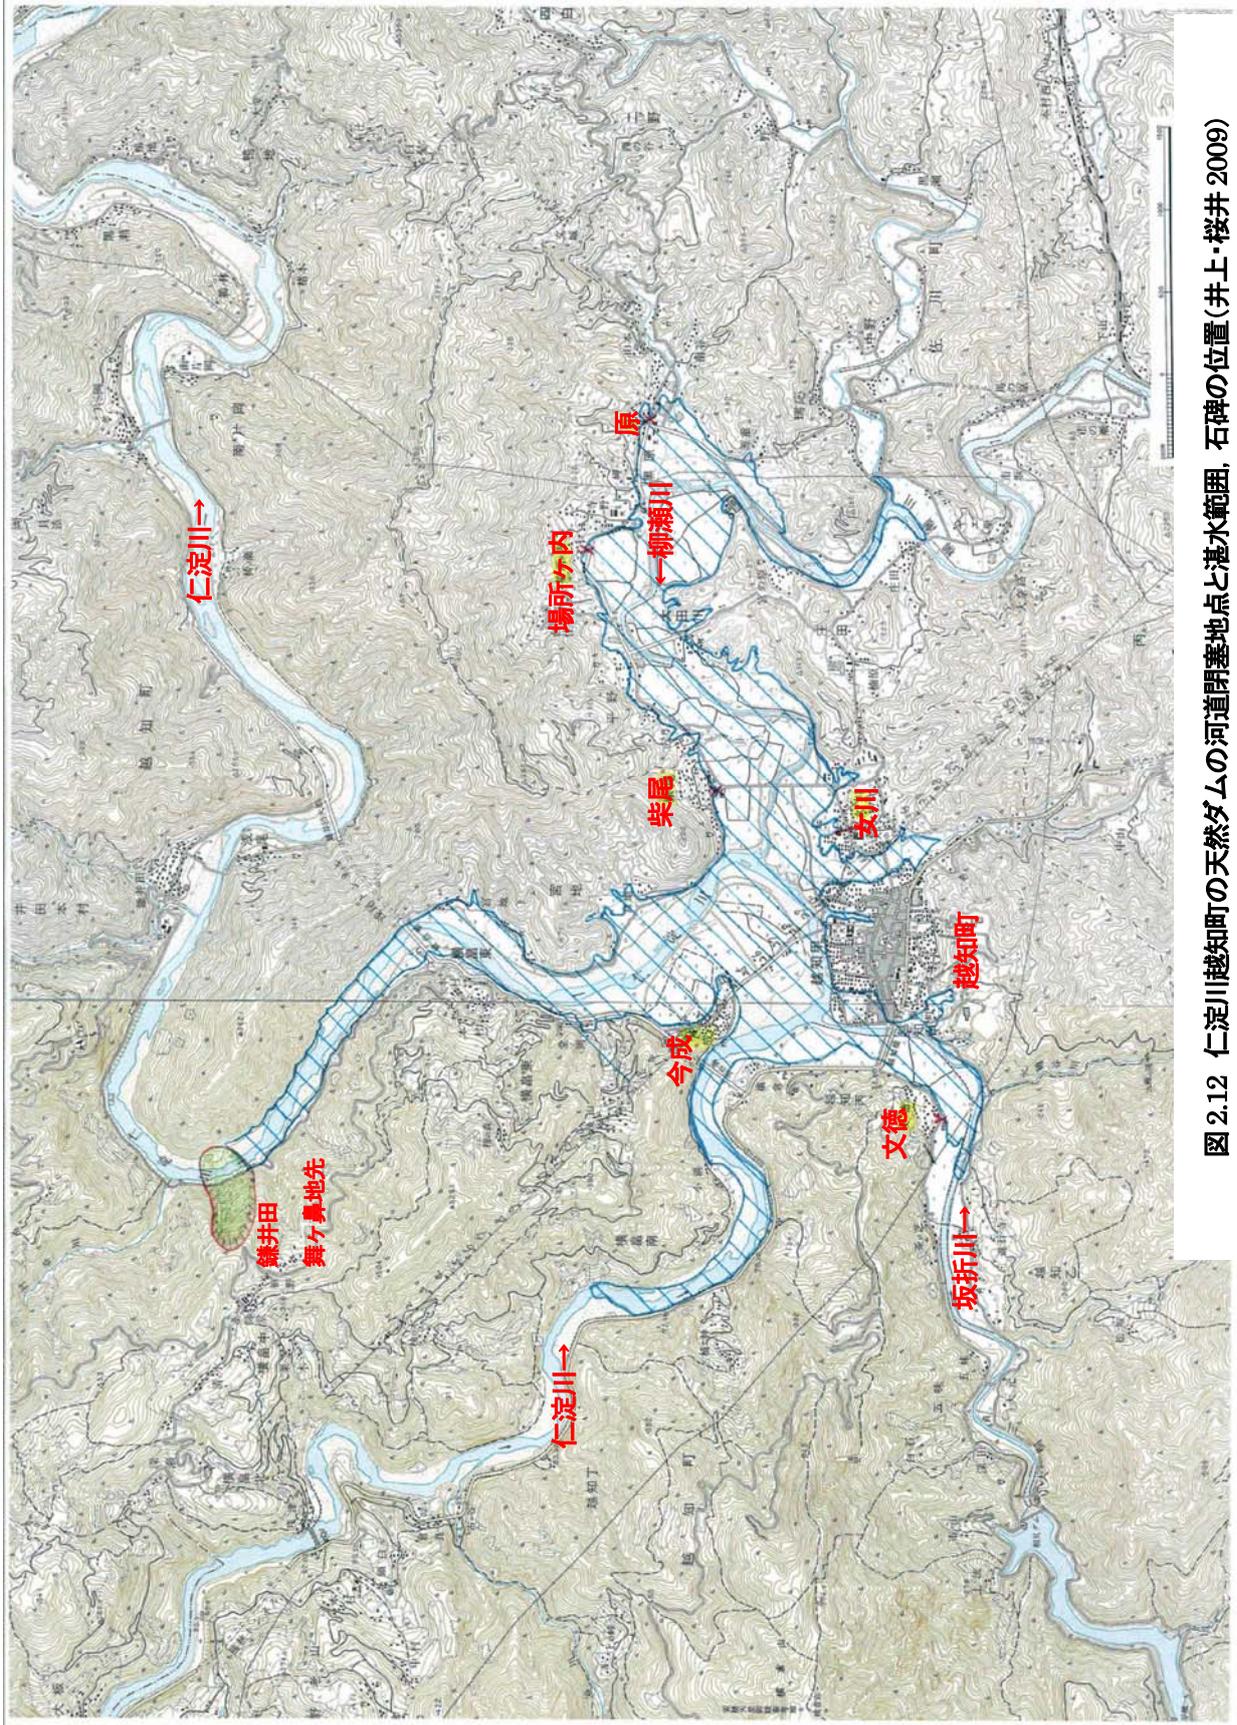
図 2.12 仁淀川越知町の天然ダムの河道閉塞地点と湛水範囲、石碑の位置(井上・桜井 2009)

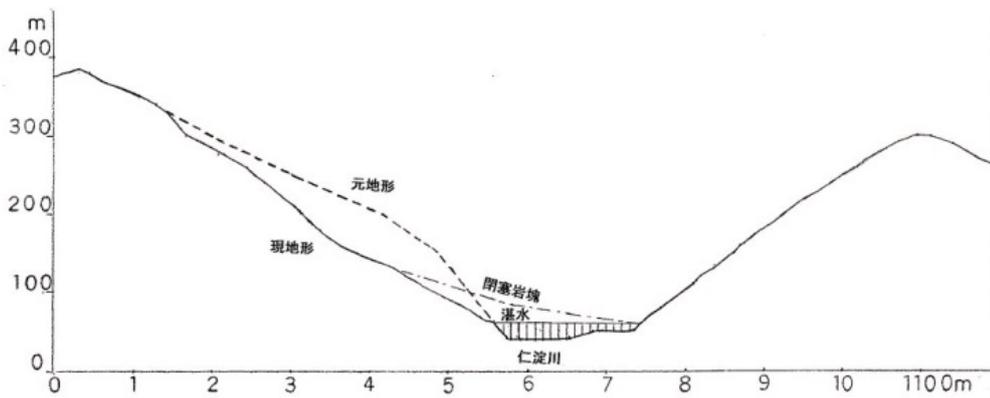
図 2.13 河道閉塞地点の横断面図（井上・桜井 2009）

然ダムを形成したと考えられる崩壊地の跡地形である。崩壊発生から300年以上経っているため、植生が繁茂して崩壊地形は分かりにくい。写真2.14、2.15に示したように、仁淀川の対岸には角礫状の巨礫が多く分布する台地状地形が存在し、河道閉塞地点であることがわかる。この付近は、仁淀川の中流域に位置し、河床は砂礫が堆積しており、このような大転石の密集地は他に存在しない。図2.12は天然ダムの河道閉塞地点と湛水範囲、石碑の位置を示したもので、図2.13は高知県砂防指定地区区域図(縮尺1/5000、越知土木越知町17-4、17-5、1999年1月現在)を基に作成した河道閉塞地点の横断面図である。

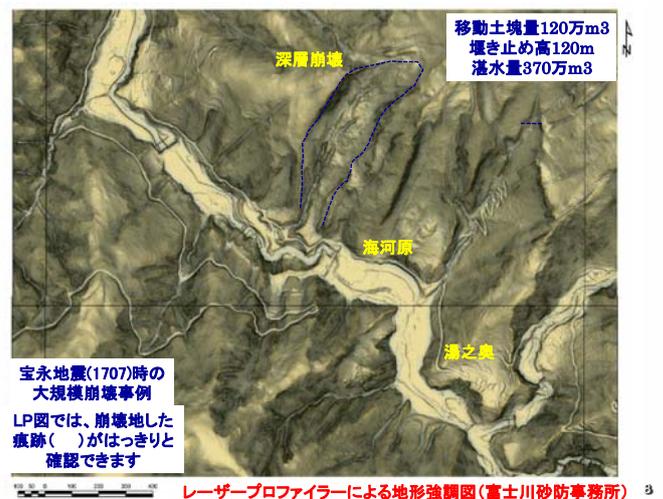
図 2.17 レーザープロファイラーによる天然ダム地点の地形強調図 (富士川砂防事務所 2010 作成)

岸側には、明瞭な地すべり性崩壊地形が存在し、明らかに巨礫を大量に含む移動岩塊が 70m もの高さで河道閉塞している状況が分かる。河道閉塞地点より上流は、硬質な巨礫を含む砂礫に埋もれて、広い氾濫堆積域「海河原」となっている（写真 2.26, 2.27）。

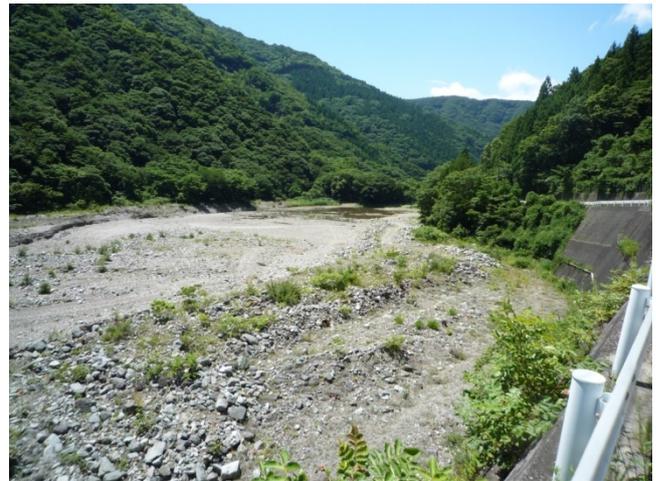
写真 2.27 天然ダムの堆砂敷（地元では「海河原」と呼んでいる）（2009 年 10 月井上撮影）

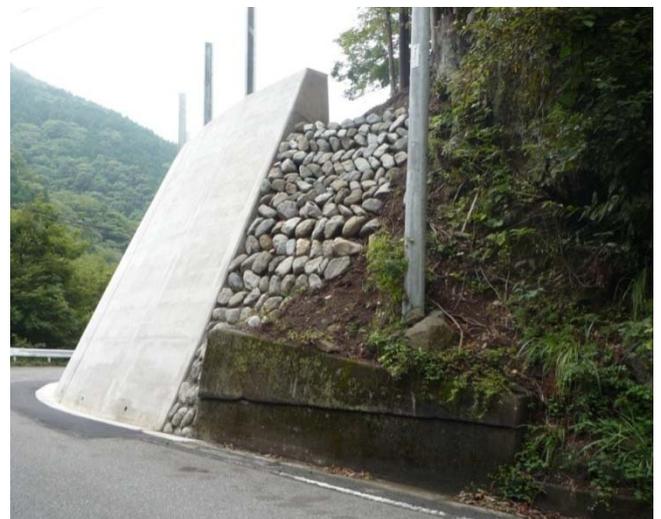
写真 2.28 修復された道路用壁（2010 年 10 月井上撮影）

この県道の河道閉塞地点を通過する区間は、道路線形が前に出ており、擁壁にオープン亀裂が存在し、明らかに地すべり変動の兆候が現れている。道路擁壁は修復作業を何回も行っている（写真 2.28）。

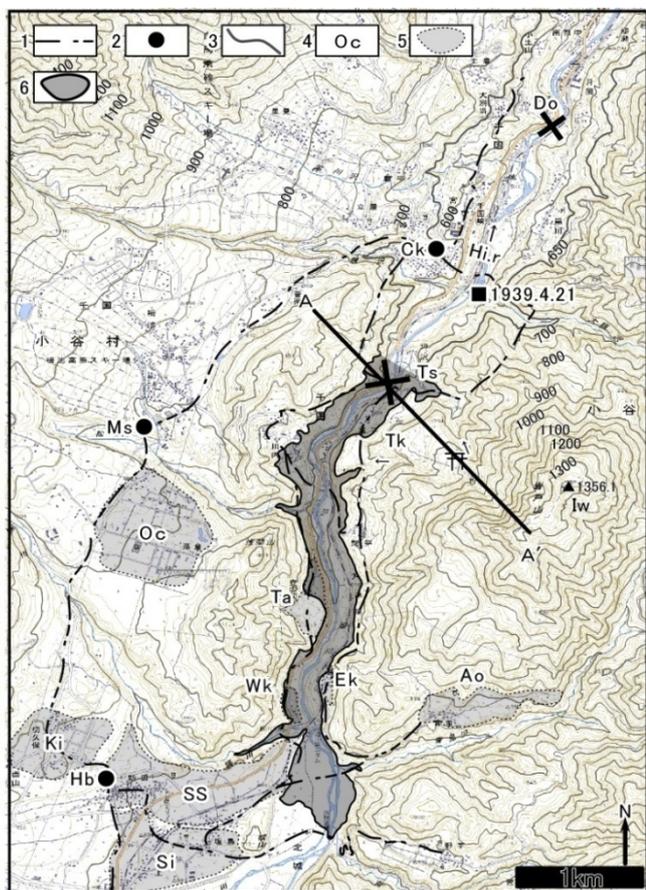
1: 旧千国街道 2: 一里塚 (Hb: はばうえ, Ms: 松沢, Ck: 千国 (番所))  
 3: 河川 (Tsr: 坪ノ沢, Onr: 鬼野沢, Hir: 姫川) 4: 地名 (塩島新田村: SS 塩島新田, Oc 落倉; 塩島村: Si 塩島, Ki 切久保, Ao 青鬼, Wk 西通, Ek 東通, Ta 立ノ間, 千国村: Tk 滝ノ平, Ts 坪ノ沢, 山体名: Iw: 岩戸山 (標高1356.1m)) 5: 集落の外縁 6: 推定される塞き止め湖の最大浸水範囲 (標高650m)

図2.18 岩戸山崩落と塞き止め湖の湛水範囲  
 (鈴木ほか 2009、一部修正)

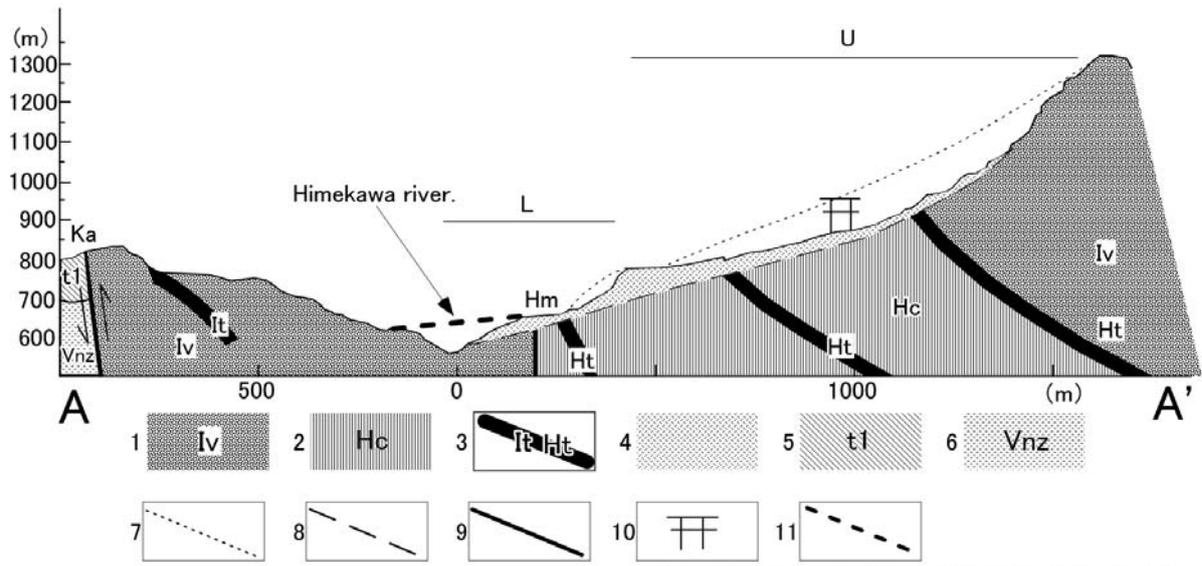
1: 岩戸山層 (Iv) 安山岩溶岩・火山角礫岩・凝灰角礫岩 2: 細貝層 (Hc) 礫岩 3: 岩戸山層 (It) または細貝層 (Ht) 中のデイサイト凝灰岩 4: 地すべり堆積物 5: 高位段丘堆積物 (t1) 礫・砂・シルト  
6: 乗鞍沢溶岩噴出物 (vnz) かんらん石安山岩及び普通安山岩溶岩 (火砕岩を伴う) 7: 崩壊前の斜面の推定上面 8: 推定されるすべり面 9: 活断層, 断層 (KF: 神城断層, Hm: 姫川断層) 10: 大岩若宮社 11: 推定される河道閉塞の最高位置 U: 上部地すべり L: 下部地すべり

図 2.19 岩戸山の地質推定断面図 (鈴木ほか 2009、一部修正)

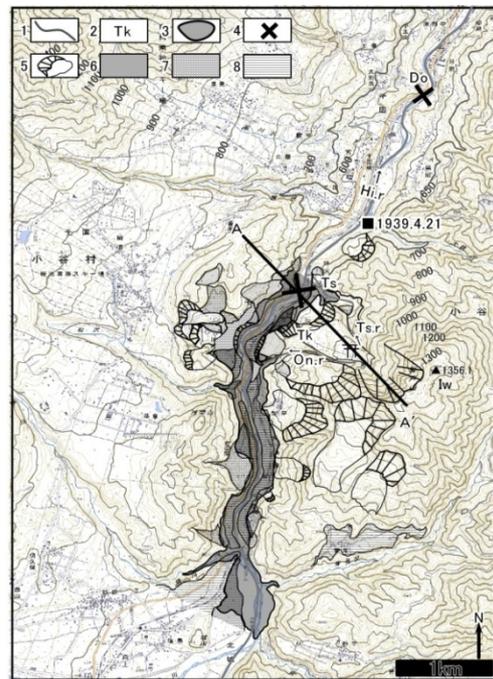
1: 河川 (Tsr: 坪ノ沢, Onr: 鬼野沢, Hir: 姫川) 2: 地名 (千国村: Tk 滝ノ平, Ts 坪ノ沢, Do: 泥崎, 山体名: lw: 岩戸山 (標高1356.1m)) 3: 推定される寒き止め湖の最大浸水範囲 (標高650m) 4: 天然ダムの形成箇所 5: 地すべり地形 6: 山腹緩斜面 7: 沖積錐 8: 河成段丘面 ■ 1939.4.21: 昭和14年, 風張山崩壊

図 2.20 岩戸山周辺の地すべり地形学図  
(鈴木ほか 2009、一部修正)

と推定している。図 2.21 は、梅池岩屑流による古白馬湖の形成と姫川の転流状況をカシミール画像で示したものである(上野 2010)。図 2.22 は、姫川第 2 ダム付近の断面図(上野 2010)で、西側は梅池付近から流動してきた梅池岩屑流堆積物が厚く堆積し、台地状の地形となっていると推定している。古白馬湖は満水になっても梅池岩屑流堆積物からなる台地を侵食せずに、東側の現在の姫川の流路付近を流下するようになった。この付近は比較的軟質な第三紀の岩戸山層からなるため、急激な下刻が進み、かなり急峻な河谷が形成された。姫川の右岸側に位置した岩戸山(標高 1356m)は、激しい河川侵食を受けるようになり、大規模な地すべり変動が多発し、多くの地すべり地形を形成したと考えられる(図 2.20)。

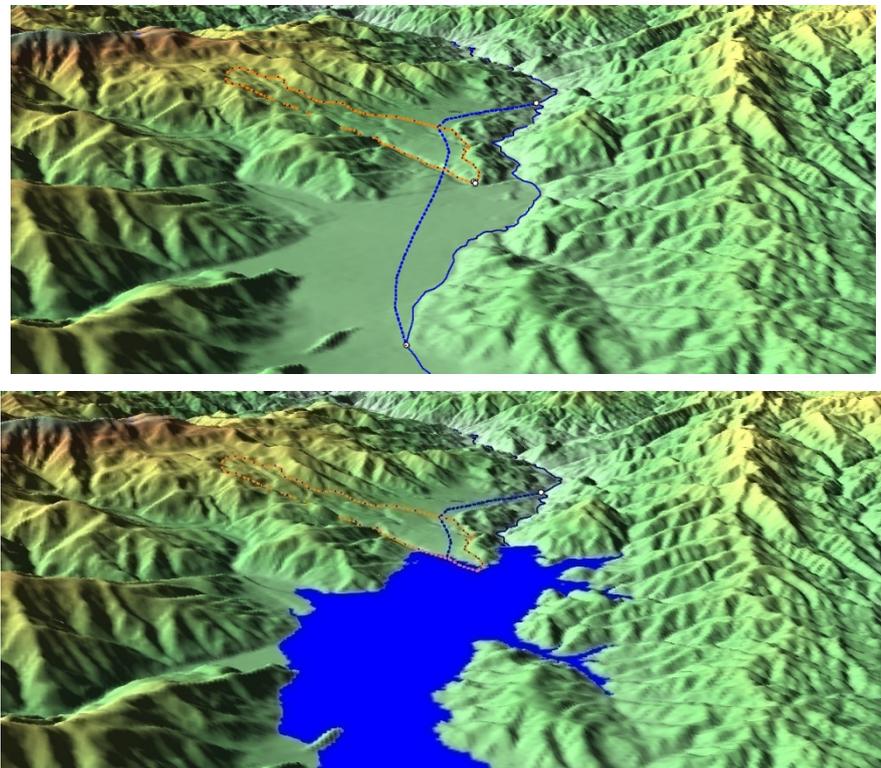
**図 2.21 柵池岩屑流による古白馬湖の形成と姫川の転流**  
(上野 2009、2010)

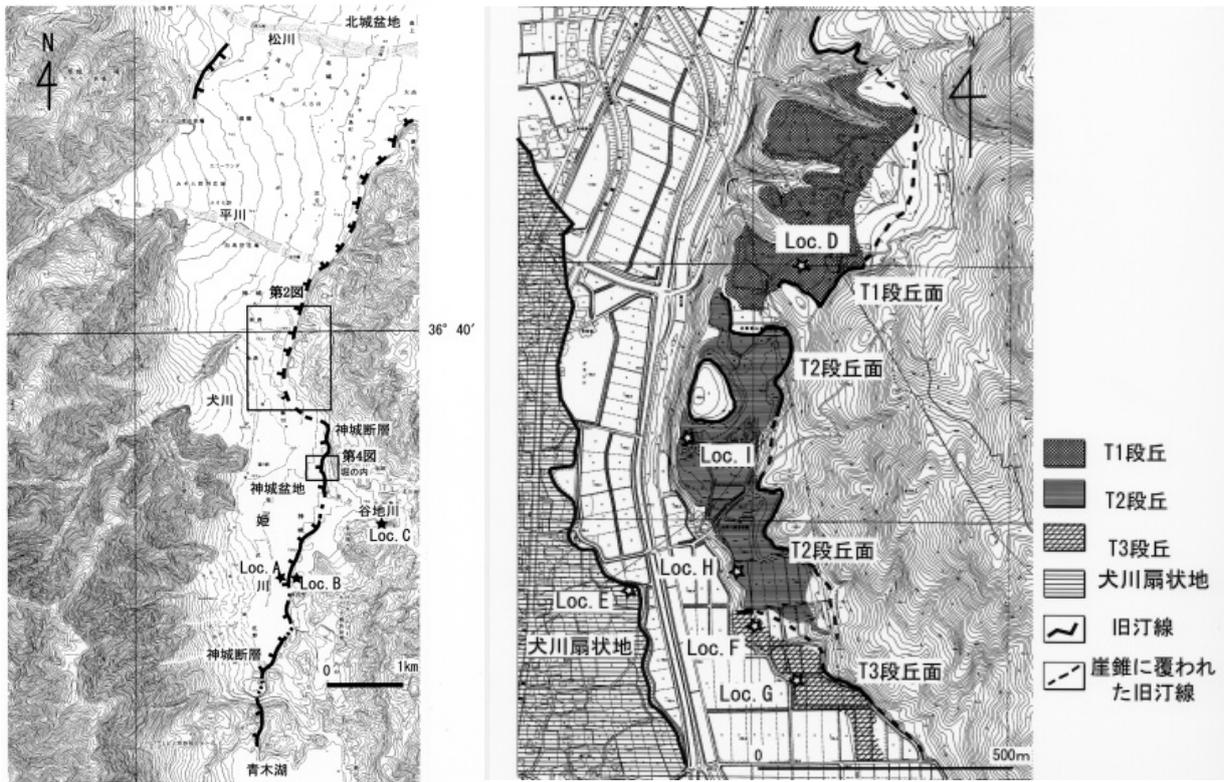
図 2.24 神城盆地北部東側の標高 750m 付近の段丘面分類図 (松多ほか 2001)

図 2.24 は、白馬町の北城盆地に続く神代盆地の活断層調査(松多ほか 2001)に基づく段丘面分類図で、盆地東側の標高 750m 付近に段

丘が広く分布する。従来これらの段丘面は犬川からの扇状地堆積物が堰き止めたと考えられていたが、犬川からの土砂流出で標高 750m まで湛水するとは考えられない。図 2.25 に示したように、岩戸山付近で大規模な地すべりが発

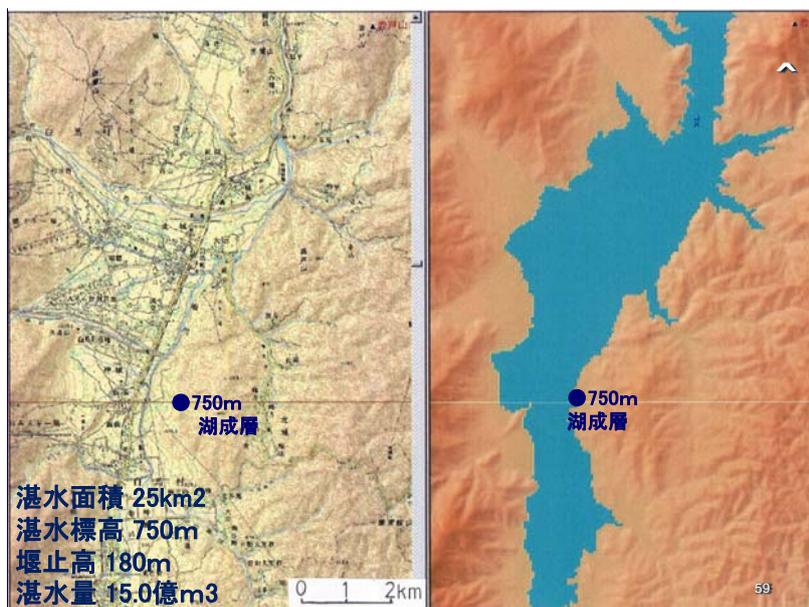
図 2.25 岩戸山大規模地すべりによる想定湛水域

生し、標高 750m 付近まで湛水したとも考えられる (井上ほか 2010、井上 2010b)。この天然ダムは湛水面積 25km<sup>2</sup>、堰止高 180m、湛水量 16 億 m<sup>3</sup> と極めて大規模なものとなる。

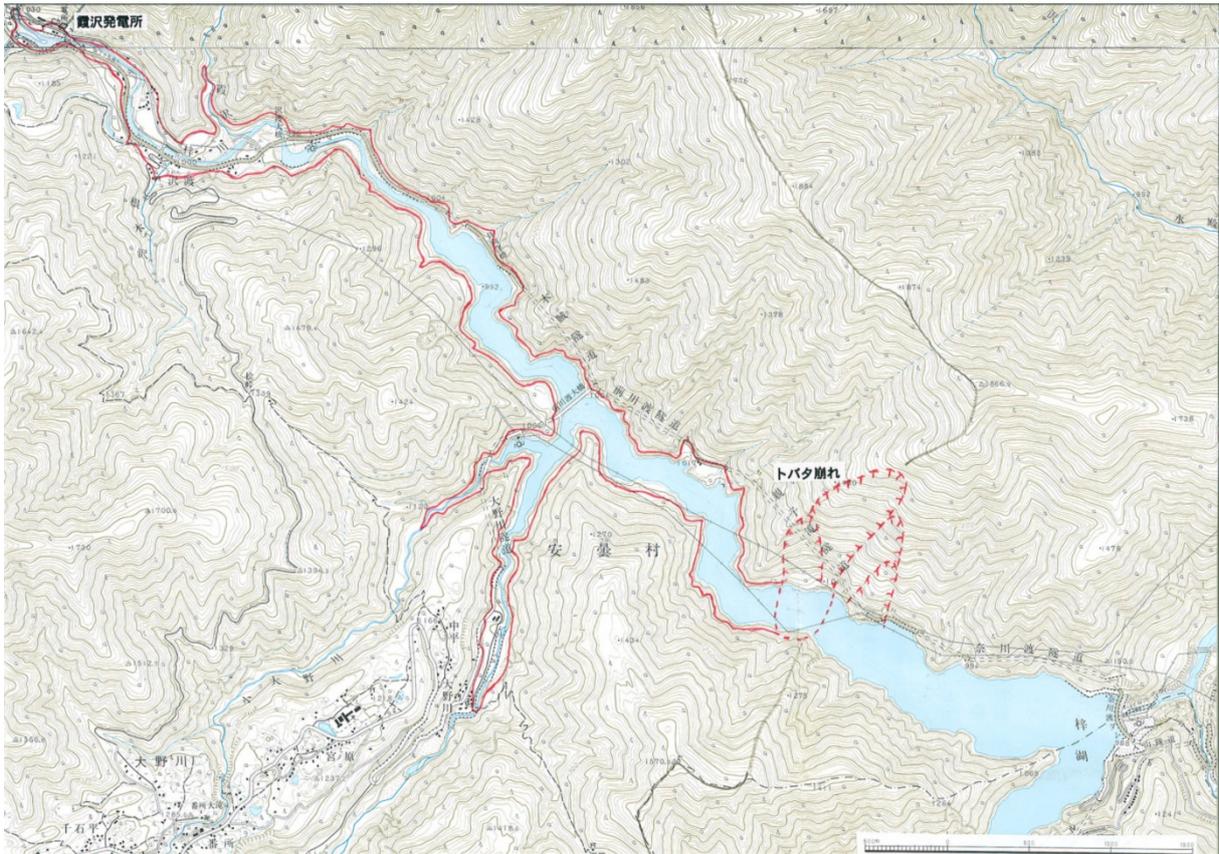
図 2.26 梓川上流の奈川渡ダムとトバタ崩れ・天然ダムの位置図 (1/2.5 万「梓湖」、2001 年修正測量)

の右岸側を通っていた。奈川渡ダム建設時に国道 158 号は、左岸側の中腹にルート選定され、トバタ崩れ付近に親子滝トンネルが建設された (図 2.26)。

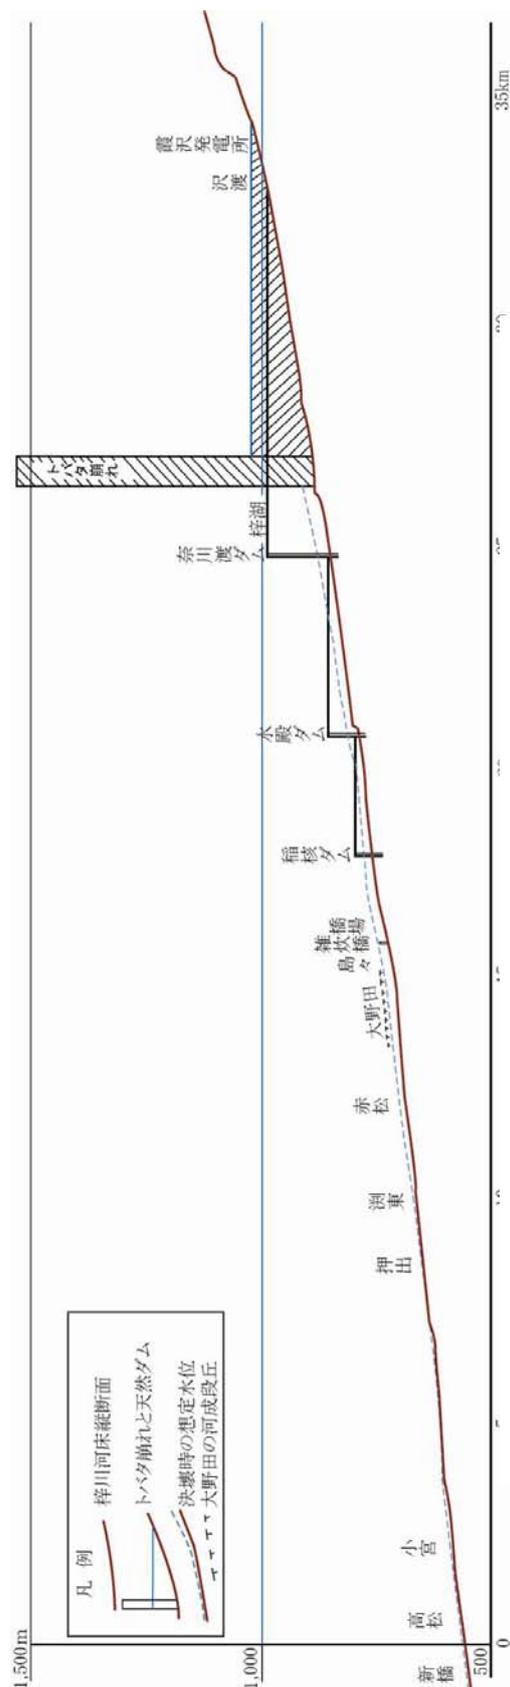
図 2.27 梓川流域の河床縦断面図とトバタ崩れ・天然ダム、発電ダム・貯水池の位置関係 (森ほか 2007)

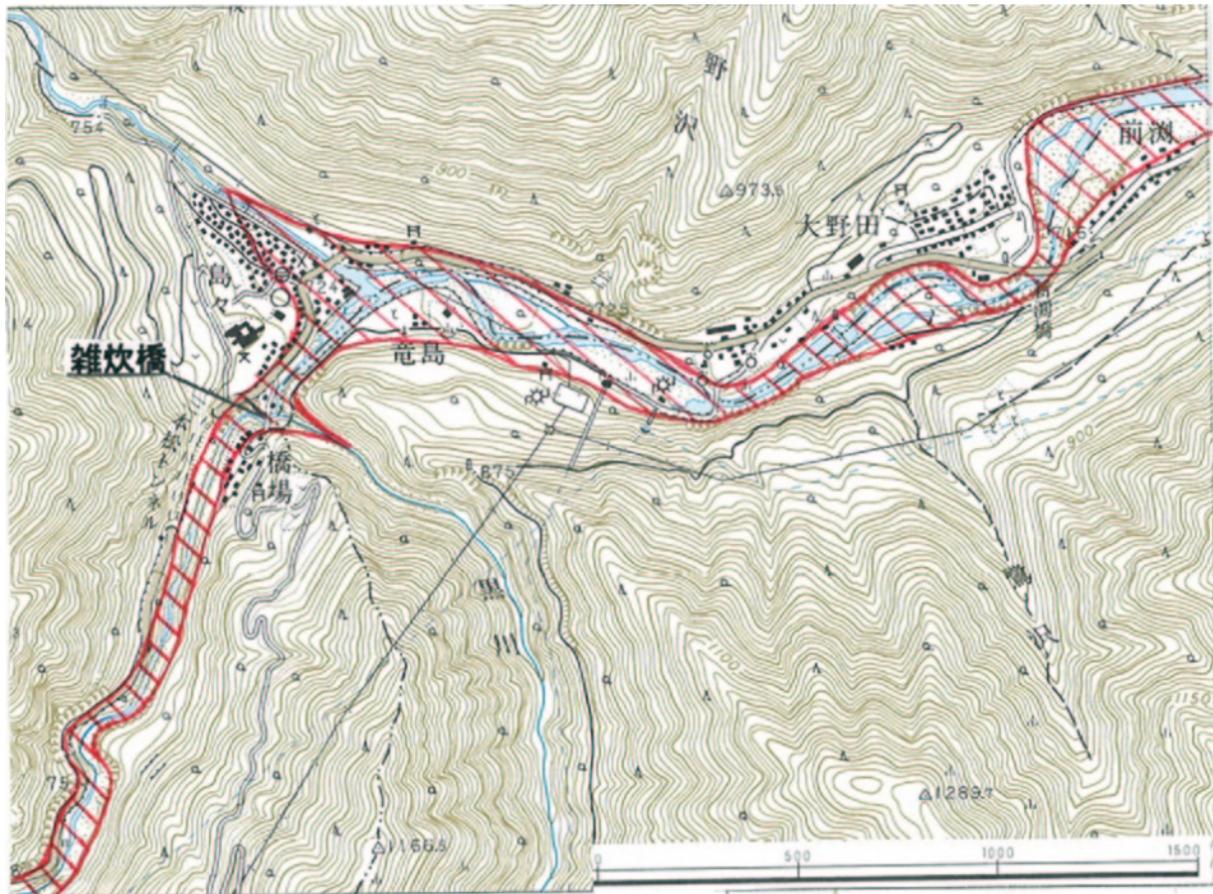
図 2.28 天然ダムより 12km 下流付近の決壊洪水の推定範囲 (1/2.5 万地形図「波田」、2001 年修正測量)

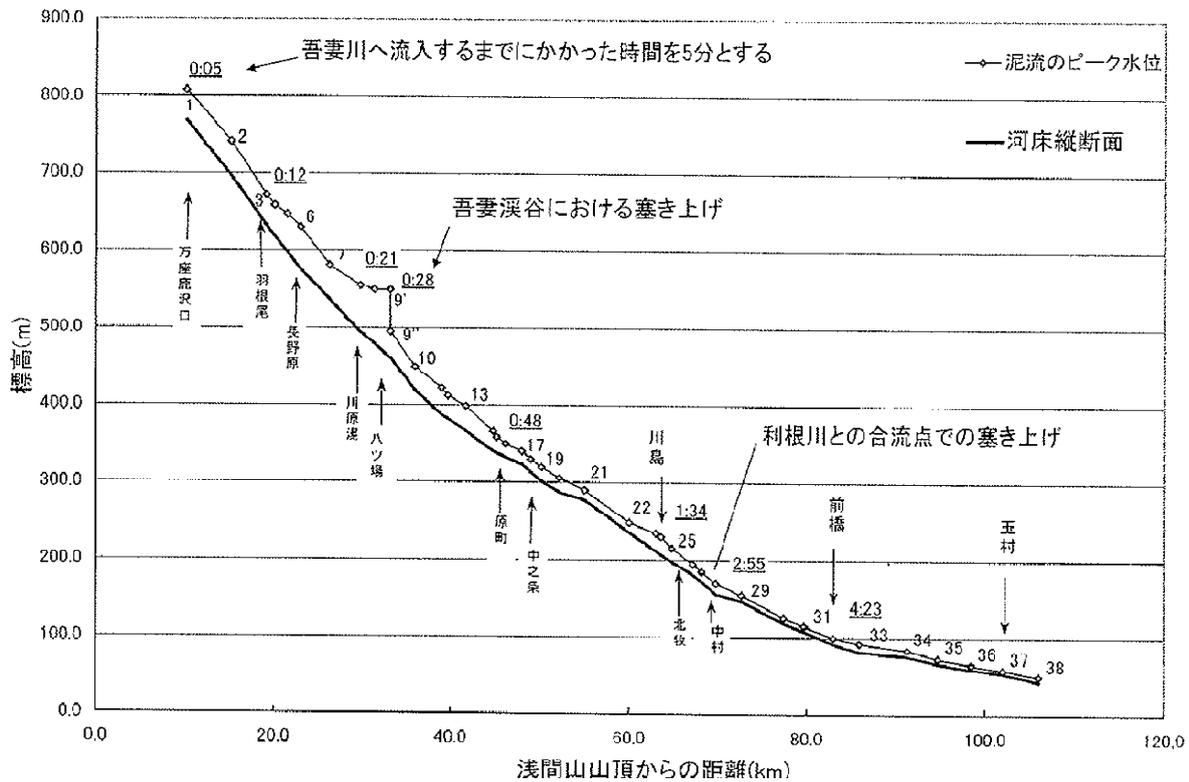
図 2.32 吾妻川と利根川の河床断面と天明泥流の流下水位 (井上 2009a)

吾妻川最上流の区間であるが、ピーク時の水深 40~55m、流速 16.8~22.8m/s、流量 14~26.5 万  $m^3/s$  であった。断面 5 (長野原町堂西・中央小学校付近) では想定水位 40m にも達し、吾妻川沿いの段丘面に存在した坪井村は完全に天明泥流に覆われた。断面 6 (長野原町長野原・旧警察署) では想定水位 55m にも達し、吾妻川沿いの段丘面に存在した長野原村は完全に天明泥流に覆われ、200 名にも達する人が流死した。

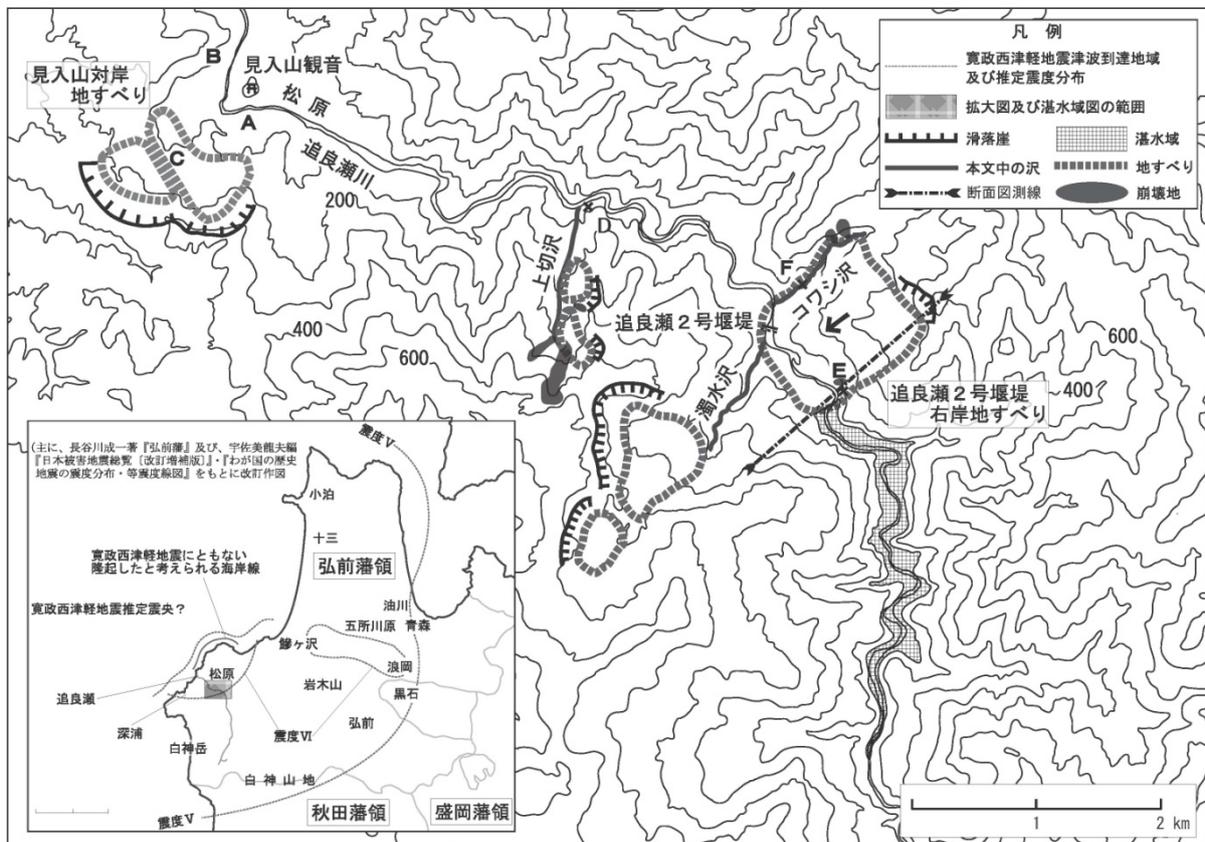
図 2.35 寛政西津軽地震関係図、及び追良瀬川流域の地すべり・天然ダムの湛水範囲

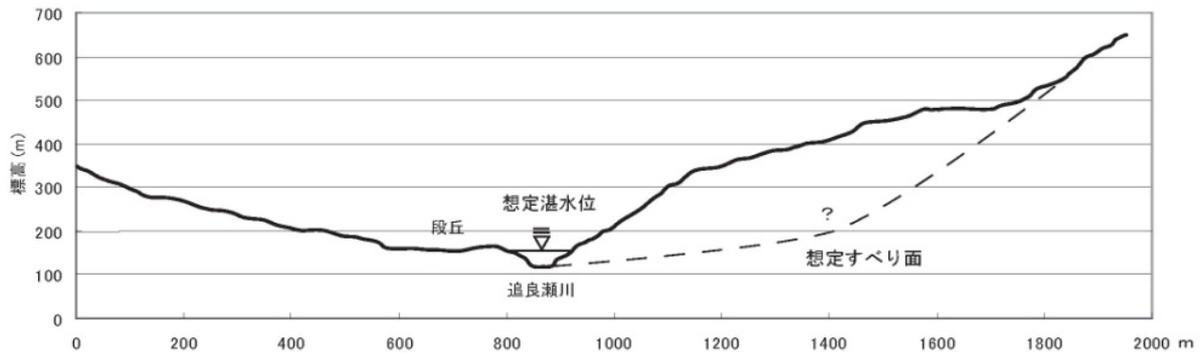
図2.36 追良瀬2号堰堤右岸の地すべり断面図

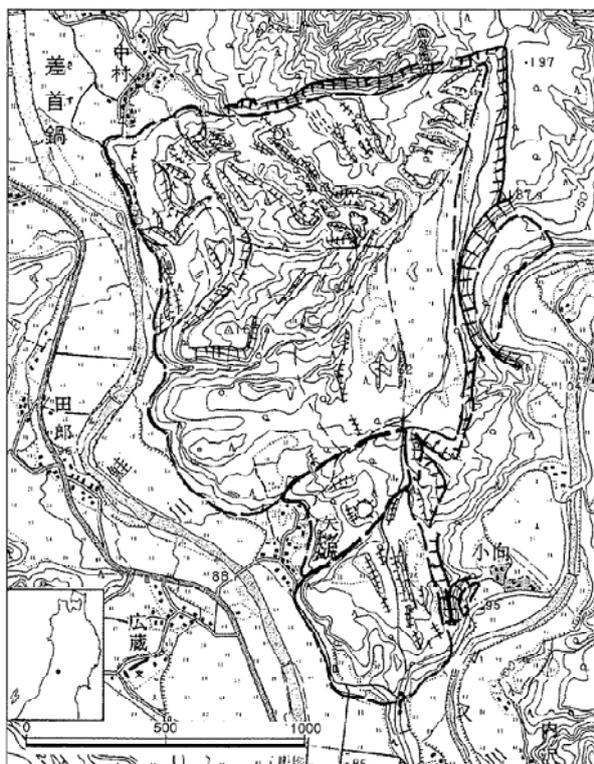
図 2.37 大谷地すべりの地形区分（大八木 2007）

大谷地地すべり（上部は農林水産省所管地すべり防止区域）は、標高 200m 前後のなだらかな丘陵地の一角にあり、地区西部を鮭川、東部を小又川がそれぞれ南流している。両翼部を開析されて南に張り出す台地状の地形を成し、頭部の平坦地には耕地が広がっている。この地すべり地の地形はかなり複雑で、大八木（2007）は、ラテラルスプレッドであると説明している。
