## 第2章 2002年以後に判明した主な天然ダム災害

### 2.1 八ヶ岳大月川岩屑なだれによる天然ダムの形成(887)と303日後の決壊

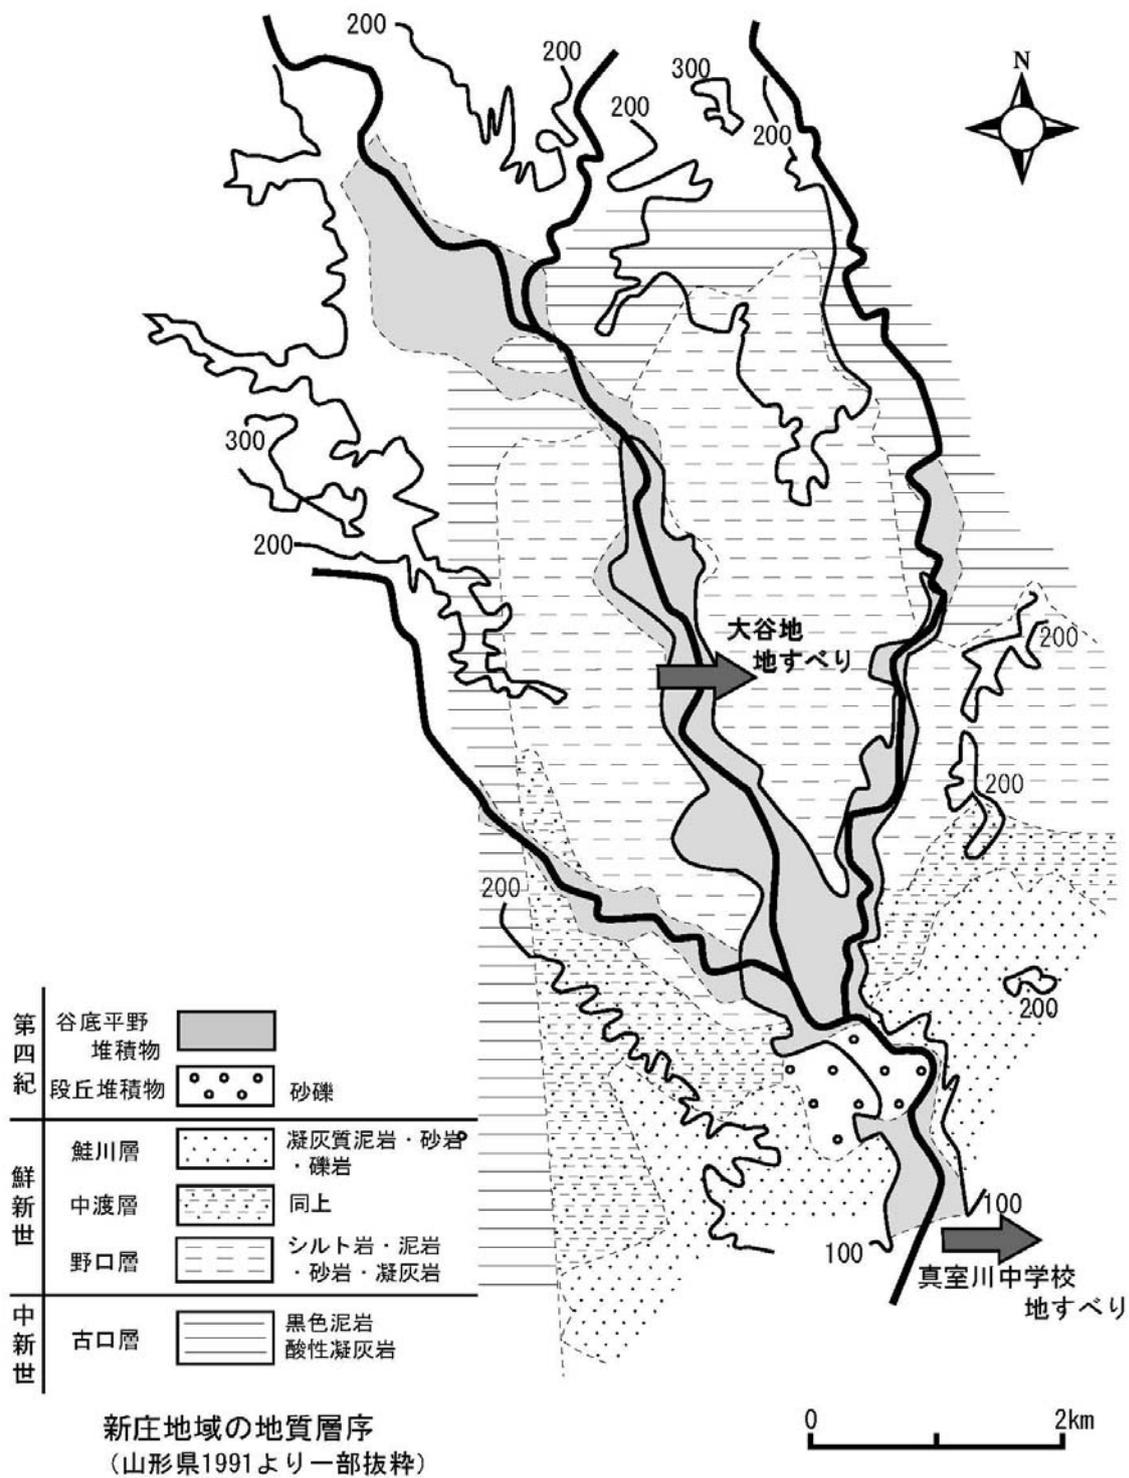
図 2.41 鮭川沿いの地形・地質 (山形県最上地方事務所, 1991)

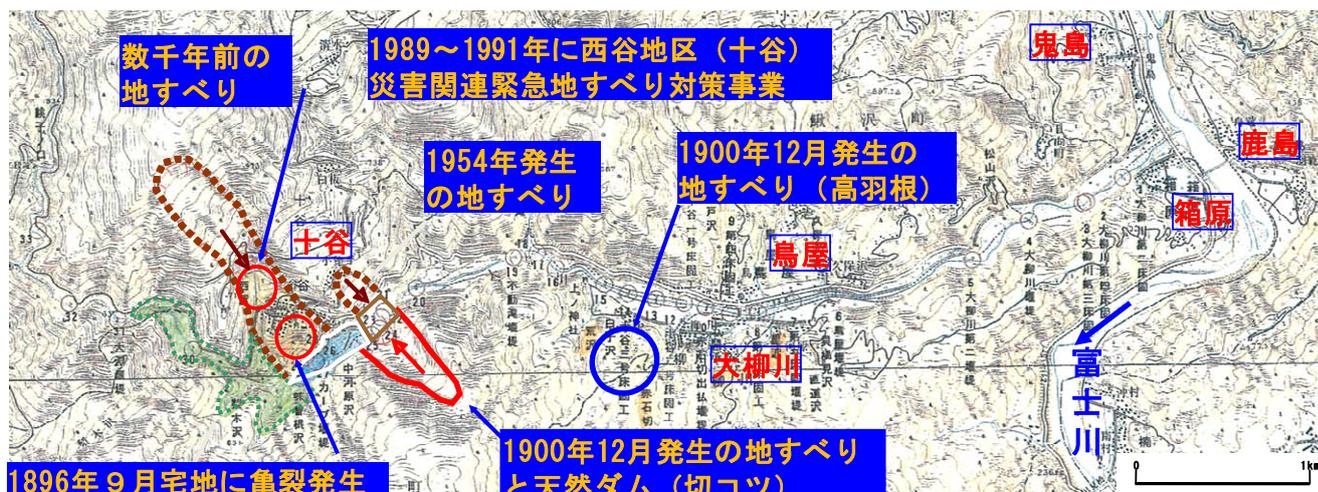
図 2.53 大柳川流域の天然ダムと集落の位置関係 (堀内ほか 2008)

大柳川における大規模土砂災害の発生箇所と主な集落の分布図を図 2.53 に示す。明治 33 年（1900）12 月に発生した柳川区・切コツの地すべり以外にも、十谷区の北西斜面には明治以前の古い地すべり地形が存在し、地すべり崩積土の上に十谷の集落が分布している。十谷集落の載る地す

図 2.53 に示したように、この地区は数千年前に大きな地すべり変動を起こし大柳川を河道閉塞し、天然ダムを形成した可能性がある。

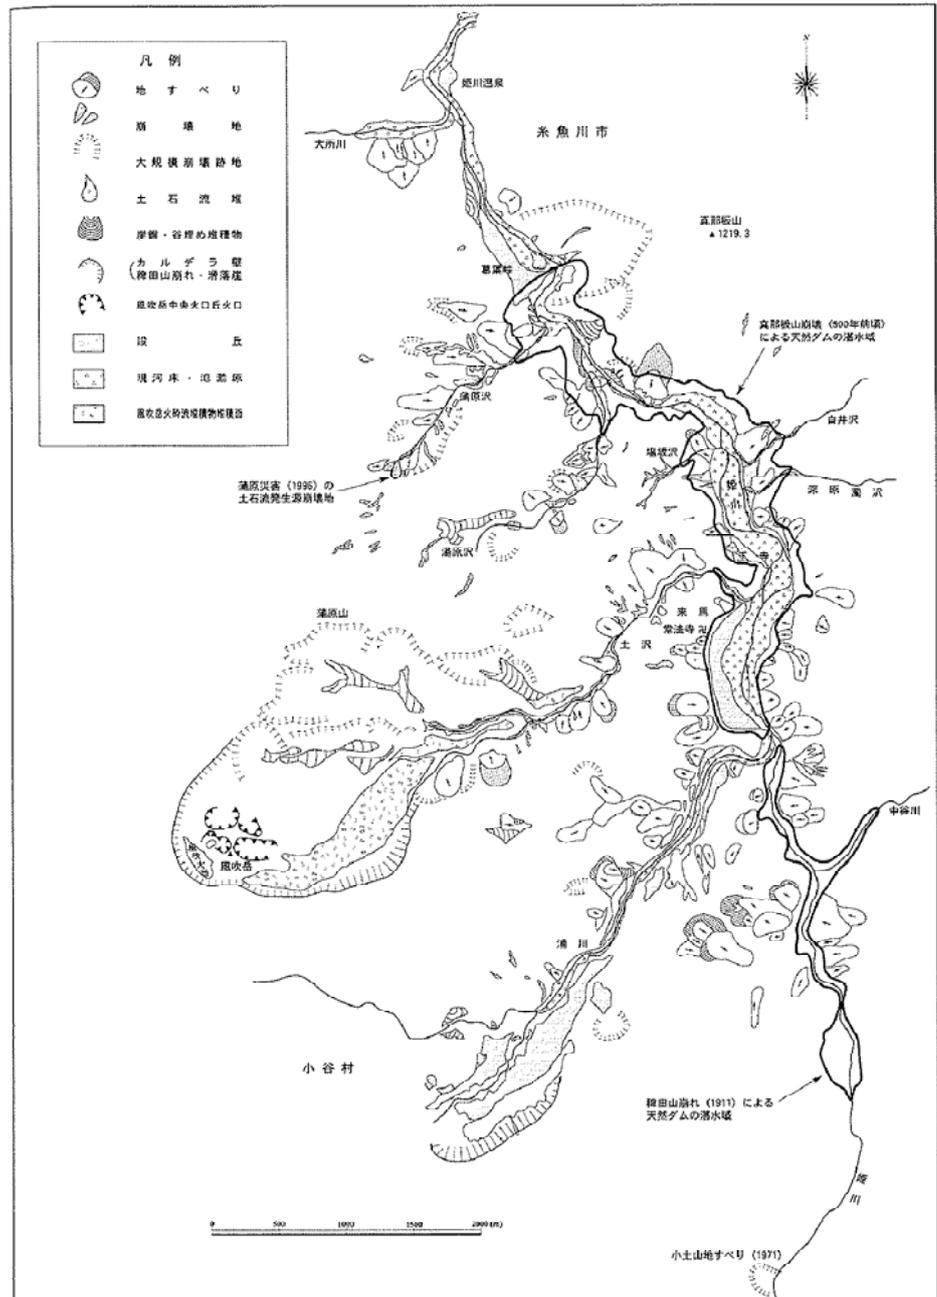
図 2.54 姫川流域の地形分類図（真那板山、稗田山等の  
大規模崩壊と天然ダム、井上 1997 を修正）

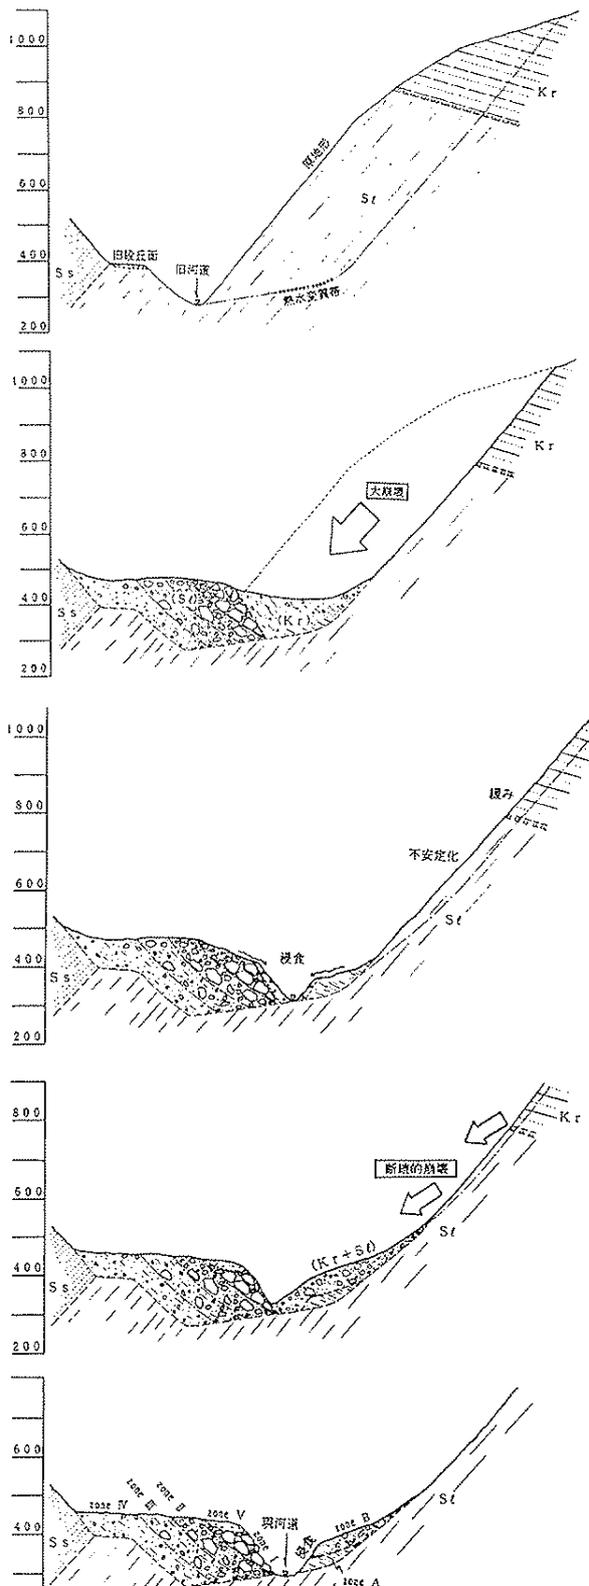
図 2.55 真那板山崩壊と葛葉峠斜面の形成  
(建設省松本砂防事務所 1999)

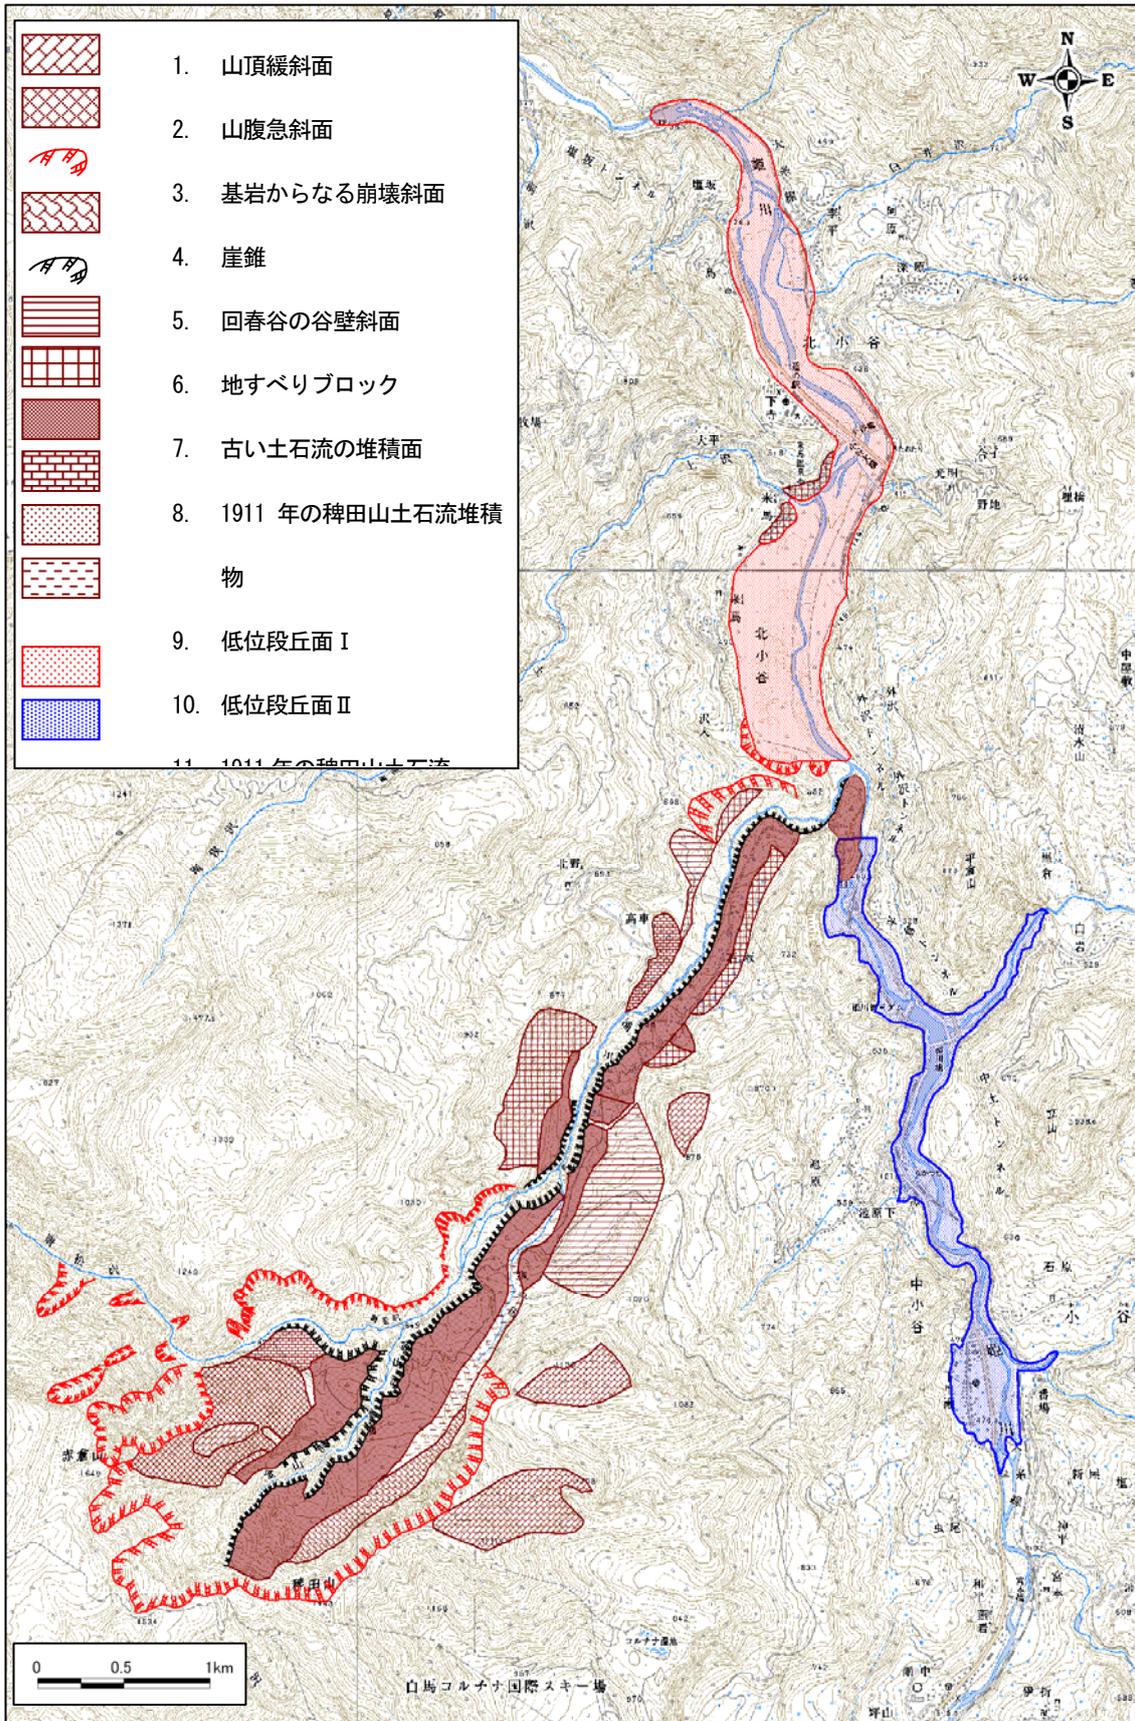
図 2.59 稗田山崩れによる地形変化 (町田 1964、67 を 1/2.5 万地形図に転記)

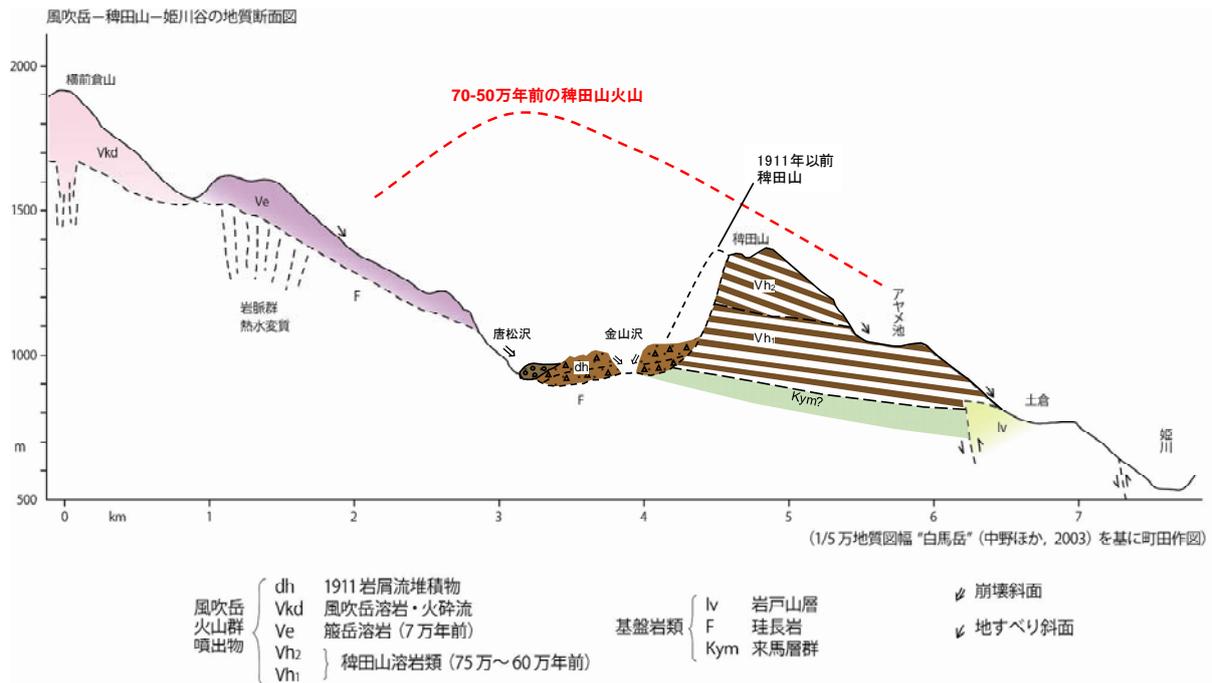
図 2.60 稗田山の推定地質断面図 (町田原図, 稗田山崩れ 100 年シンポジウム実行委員会 2011)

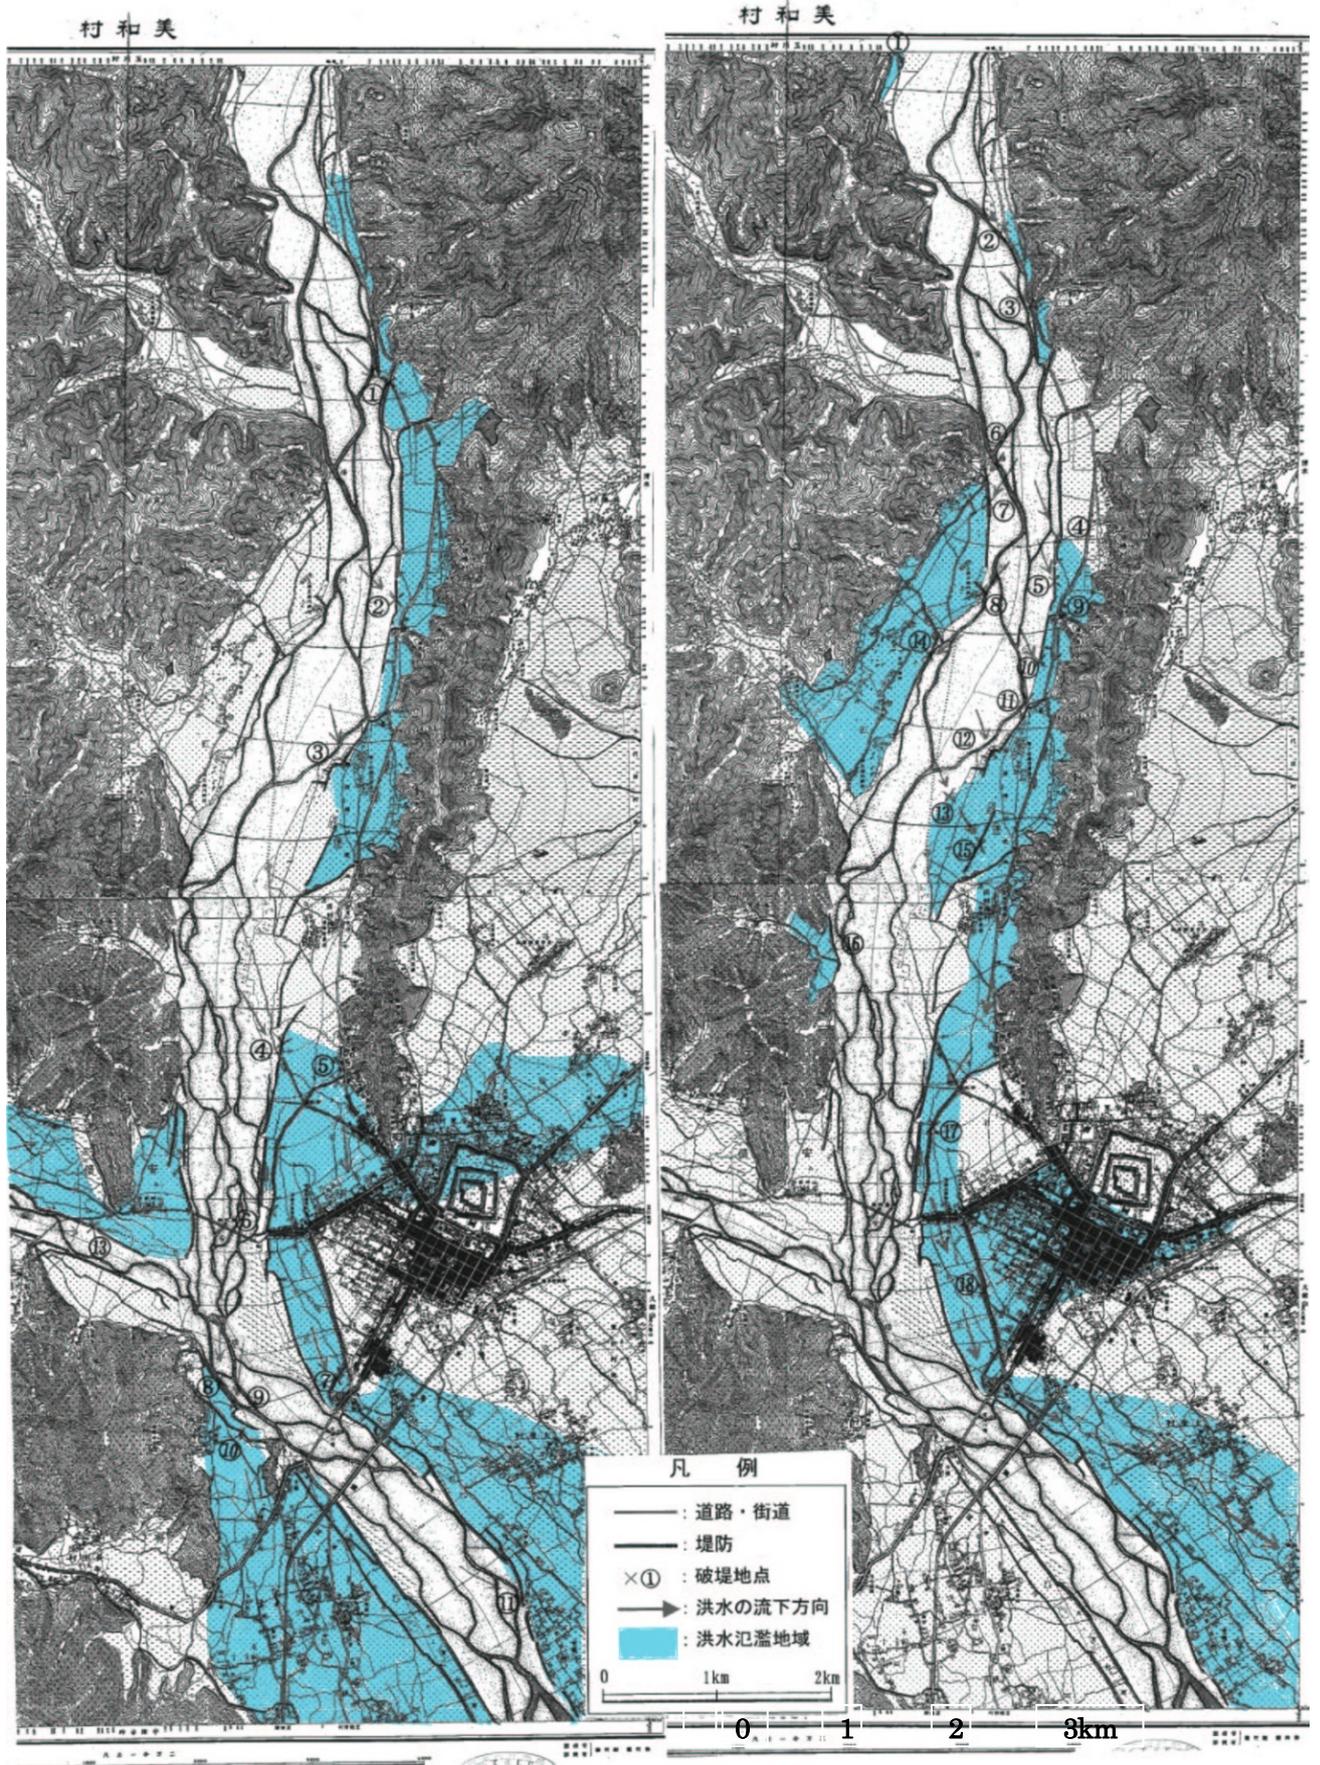
図 2.64 文政十一年 (1828) と大正 3 年 (1914) の安倍川下流の洪水の被災状況  
(基図は 1889 年測図 1/2 万「美和村」静岡) (井上ほか 2008)

下流の洪水の被災状況を明治22年（1889）測量の1/2万正式図「美和村」、「静岡」図幅に転記したものである。図2.64の範囲を図2.63に示した。正式図に描かれている堤防を緑、道を橙色で示したが、当時の洪水防御の施設と安倍川下流の交通網が良く判る。明治22年には、東海道（現在の国道1号線）と東海道線の橋を除いて橋はほとんどなく、安倍川の上流へ向かう安倍街道は安倍川の河川敷を通過しており、少しでも増水すると、通行不能になった。図2.64には、各洪水時の破堤箇所を番号と×印で示すとともに、洪水の流下方向を→印で示した。破堤箇所とその状況は表2.13に示した。

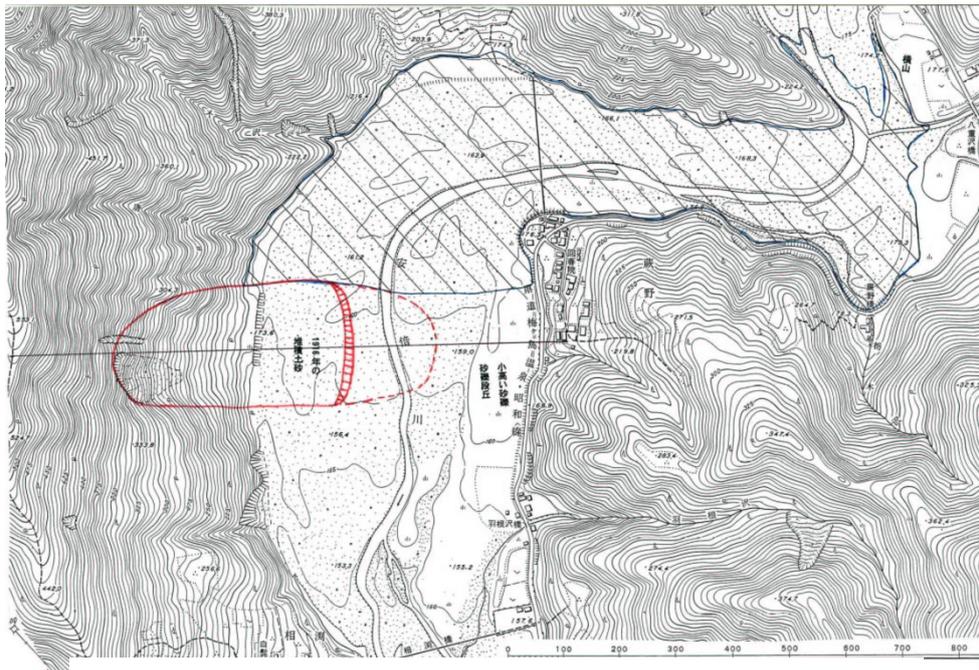
図 2.67 安倍川中流右岸・蕨野地区の崩壊状況 (1/5000 安倍川砂防平面図、静岡河川工事事務所 1978 年測図、井上ほか 2008)
