ネパール・セティ川災害（2012年5月5日）

現地調査報告書

NPO 法人ネパール治水砂防技術交流会

一般社団法人国際砂防協会

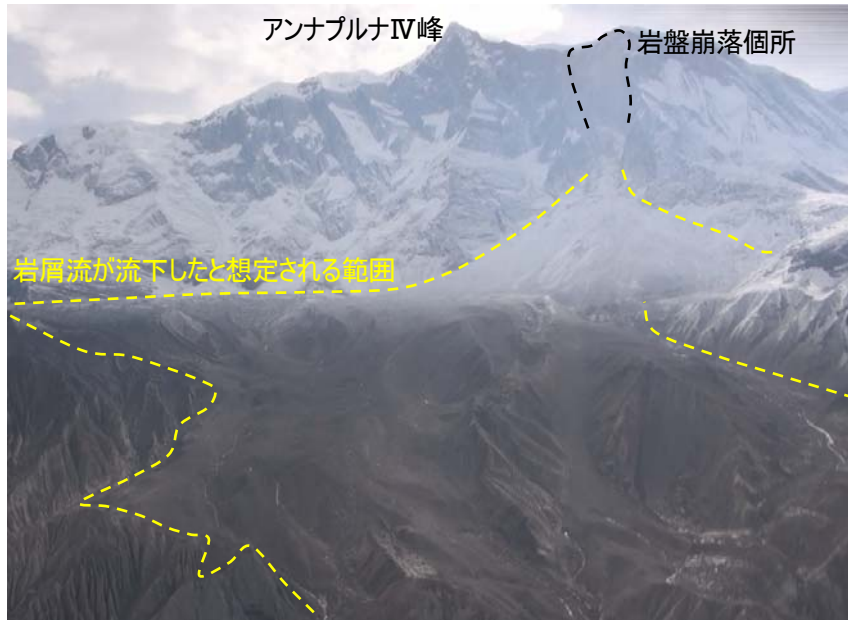
アンナプルナIV峰西壁で発生した岩盤崩落の全景 (写真中央に平らな面が見られる)

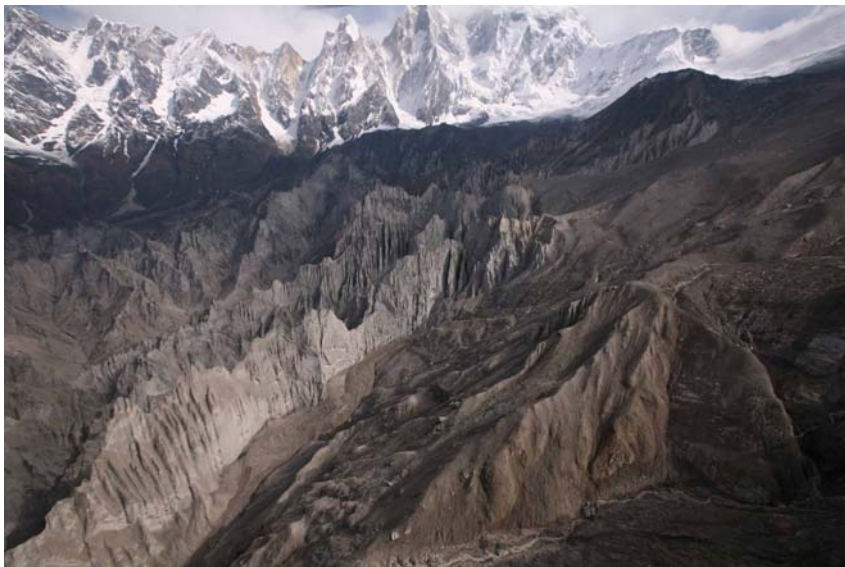
土柱状をなす湖成堆積物 (写真右側の方は頂部が丸みを帯びている)

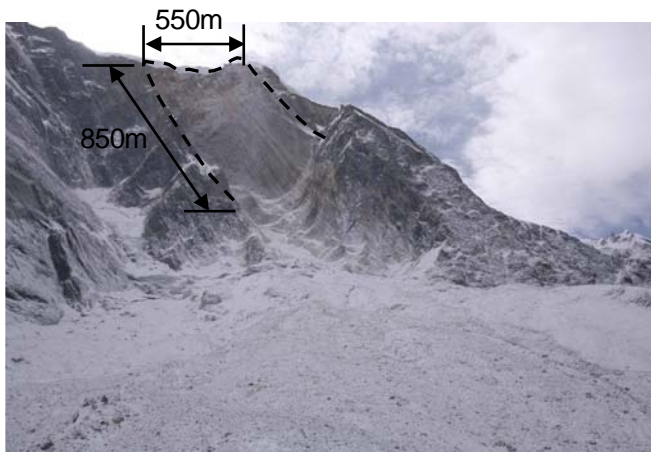
アンナプルナIV峰西壁で発生した岩盤崩落(画面中央が岩盤崩落個所であり、麓部の緩斜面には粉碎した岩片が見られる)

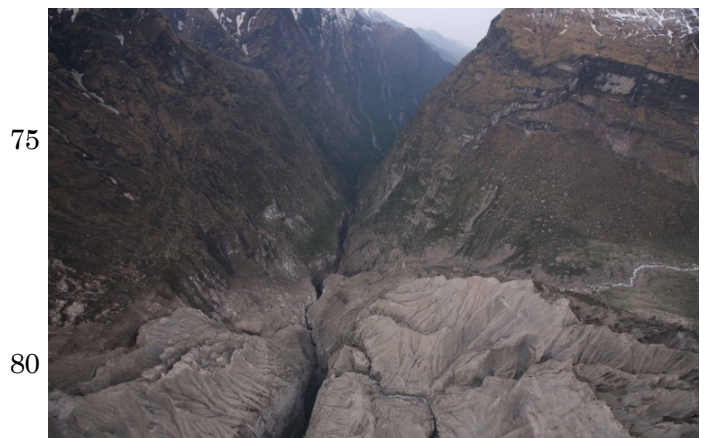
セティ・ゴルジュを形成(写真下方には岩屑流による泥の付着がみられる)

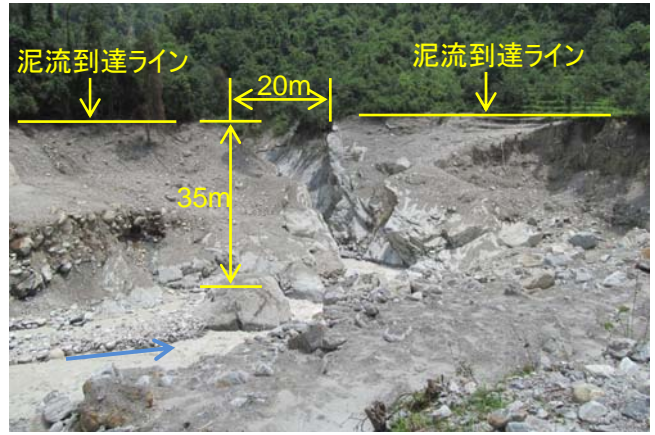
Kapuche の狭窄部(河道閉塞後に決壊)

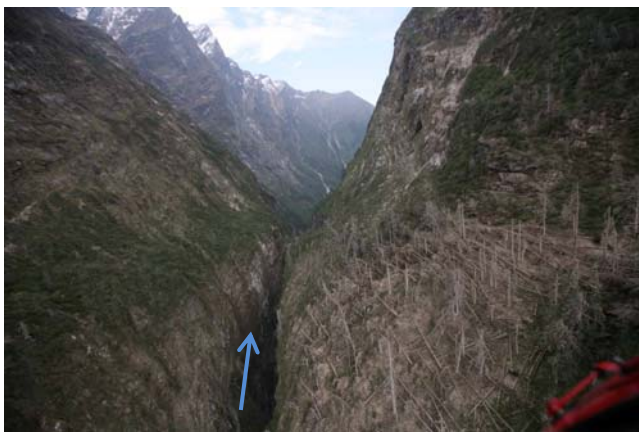
下流側に向かって倒れる樹木(樹木の表面には泥の付着がみられる)

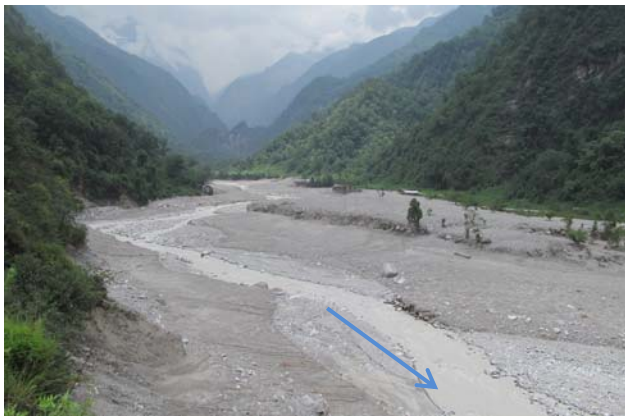
Kapuche の閉塞により湛水した Yomo(写真中央に流されずに残った人家がみられる)

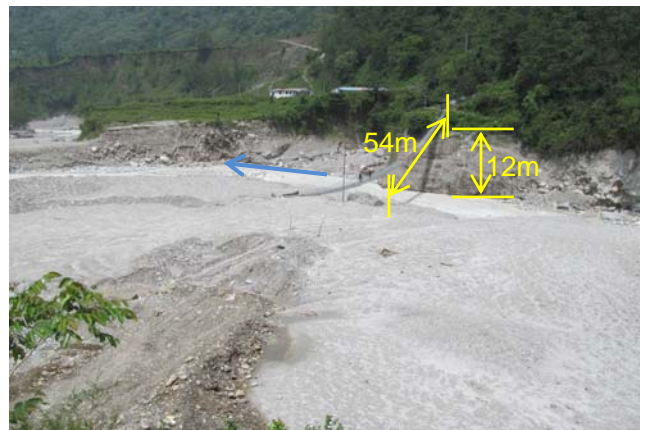
Kharpani 吊り橋付近での被害発生(写真中央の吊り橋が閉塞し、洪水が左岸の段丘面に乗り上げた)

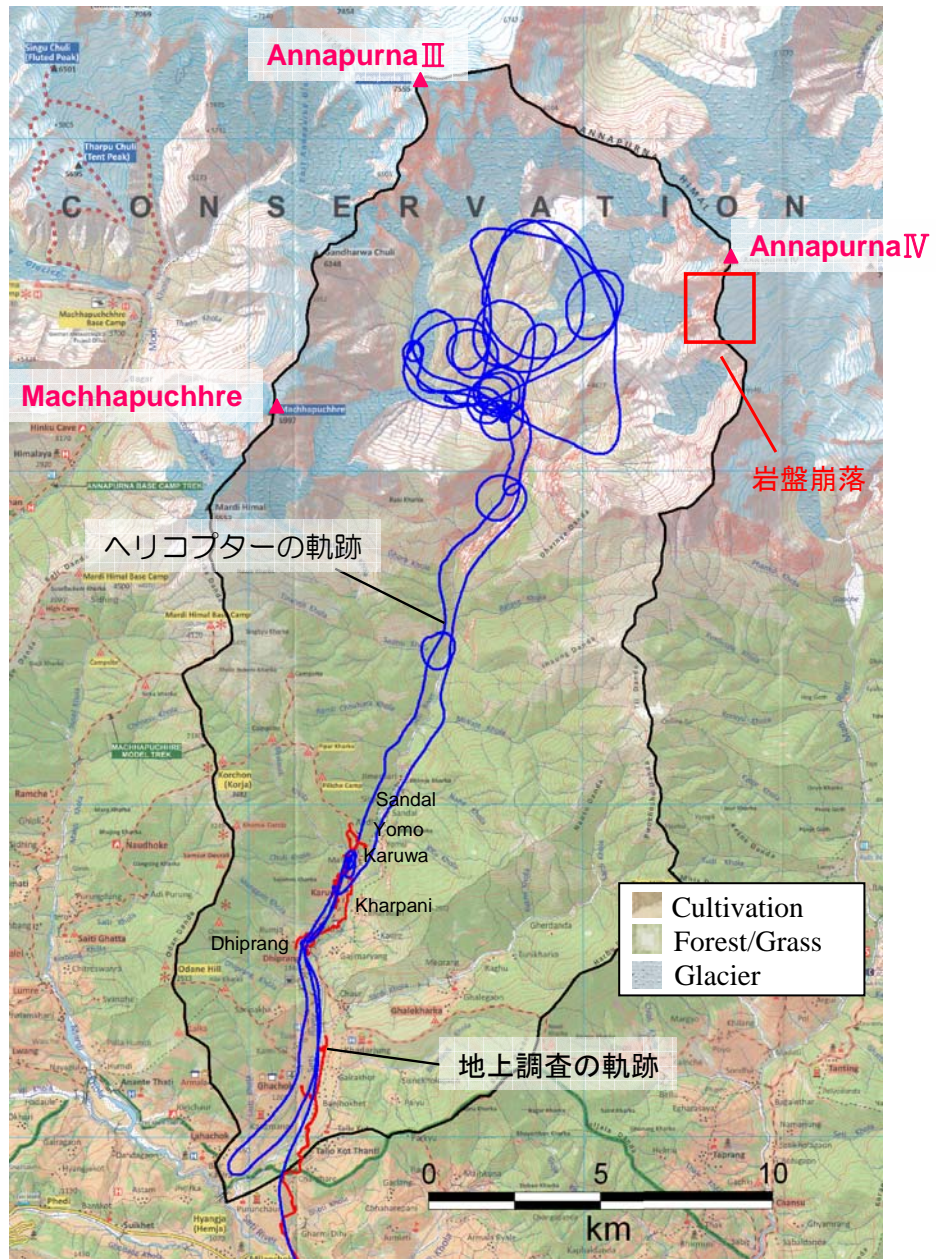
図 6.1.1 ヘリコプター調査及び現地踏査のルート

大きな泥流被害を受けたのは、最奥集落マチャプチャレ(Machapchare) VDCのサダル(Sadal)、ヨモ(Yomo)、サルデイコーラ(Sardi Khola) VDCの、カラパニ、プルジュンコーラ(Purujung Khola)である。これら地域について、6月4日~7日に現地踏査を行った。これらの調査範囲を図6.1.1に示す。

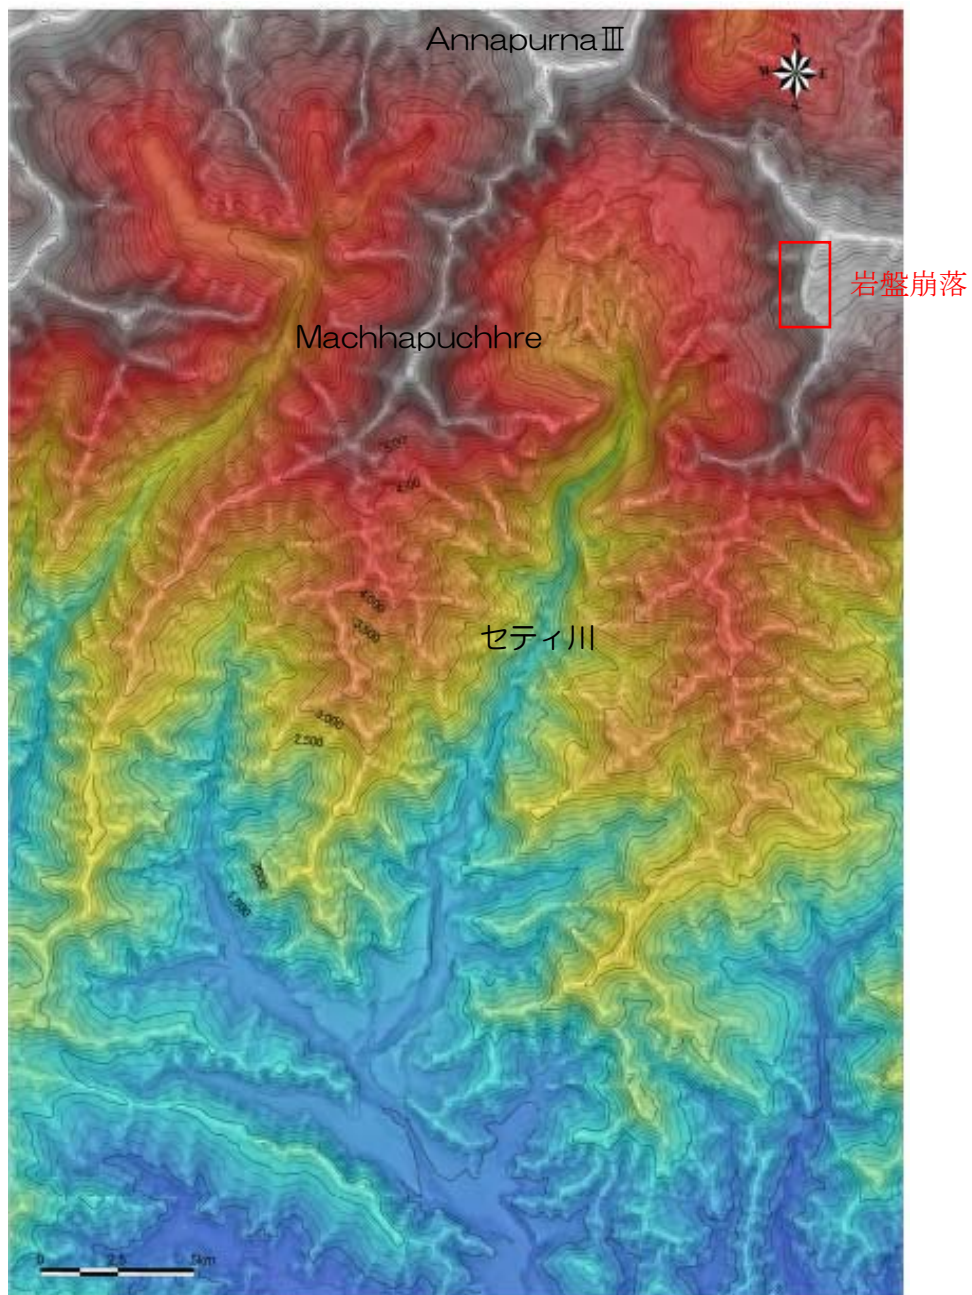
図 6.2.1 等高線図 (SRTM(Shuttle Radar Topography Mission)より作成)

セティコーラ源流部の小盆地谷底は、周囲の 7000m 級の主稜線から流下した氷河が集合して形成された直径約 6km、谷底高度 3400~4600m の凹地である(口絵、図 6.2.1)。この小盆地状地形は、現在のセティゴルジュ上部に沿って発達する U 字谷に切られるように南側に狭く開いている(写真 6.2.1)。小盆地状地形内には層厚約 1000m の層理構造の発達した石灰質泥層 (marl) が堆積するが、侵食によって土柱状あるいは屏風状の地形を呈している(写真 6.2.2)。この堆積物は、ここにかつて湖盆が存在したことを示しており分布高度から、氷河湖堆積物と考えられる。

層である。以上の堆積岩類は、アンナプルナ デタッチメントと呼ばれる正断層に沿った北側への変位に伴って折りたたまれたように激しく褶曲している (Godin et al.,1998)。アンナプルナIV峰南には南にプランジした軸面を持つ褶曲が認められる (図-6.2.1 : Upreti & Yoshida ed,2005)。

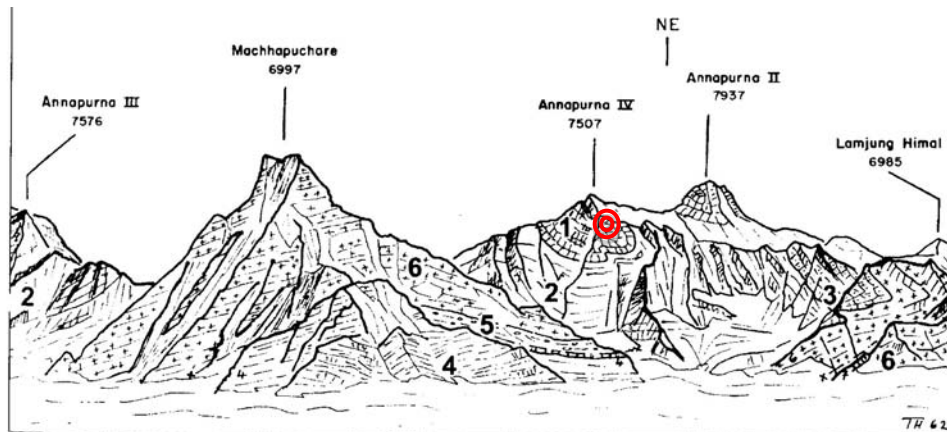
図 6.2.2 マチャプチャレ・アンナプルナIV峰周辺の地質とスケッチ
 (赤丸印付近から下部が崩壊した)

この小盆地状地形を取り囲む山群の地質は、テーチスと呼ばれる石灰岩質堆積岩から構成される。それらは、下位より古生代オルドビス紀・ニルギリ層群、シルル紀ヘデボン紀・ソンプレ層群から構成される。それらの岩層は、それぞれ微細結晶質石灰岩・ドロマイト質砂岩・石灰質頁岩・シルト岩、および珪質岩層を挟んでドロマイト質黒色頁岩・石灰岩互

Fig. 44 The Annapurna Range seen from the south (from airplane, Hagen, 1968).
 1-2: Tethys sediments (1: Devonian, 2: Silurian-Ordovician-Cambrian), 3-6: Higher Himalayan gneisses (3: Calcsilicate rocks, 4: Paragneisses, 5: Mixed gneisses and migmatites, 6: Granite-gneisses) (G6).

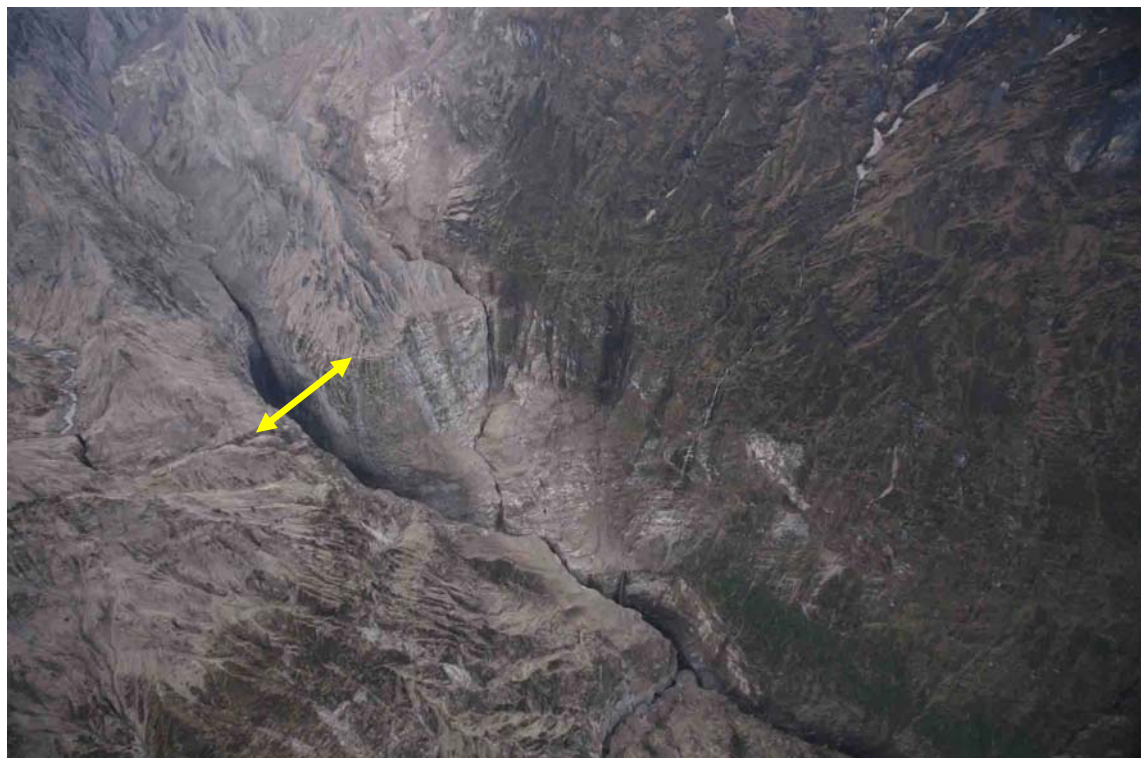
写真 6.2.3 marl 下位のニルギリ層群を下刻して発達するスリット状のゴルジュ
 黄色矢印部に marl とニルギリ層群の境界がある

現在の水流は、小盆地状地形外側に続く U 字谷の谷底を谷中谷状に下刻してゴルジュを形成している。また小盆地状地形内で石灰質泥層 (marl)は下流側で既に基底まで侵食され、下位に分布するニルギリ層群を溶食しながらスリット状に下刻し 200m 以上の深いゴルジュを形成している(写真 6.2.3)。

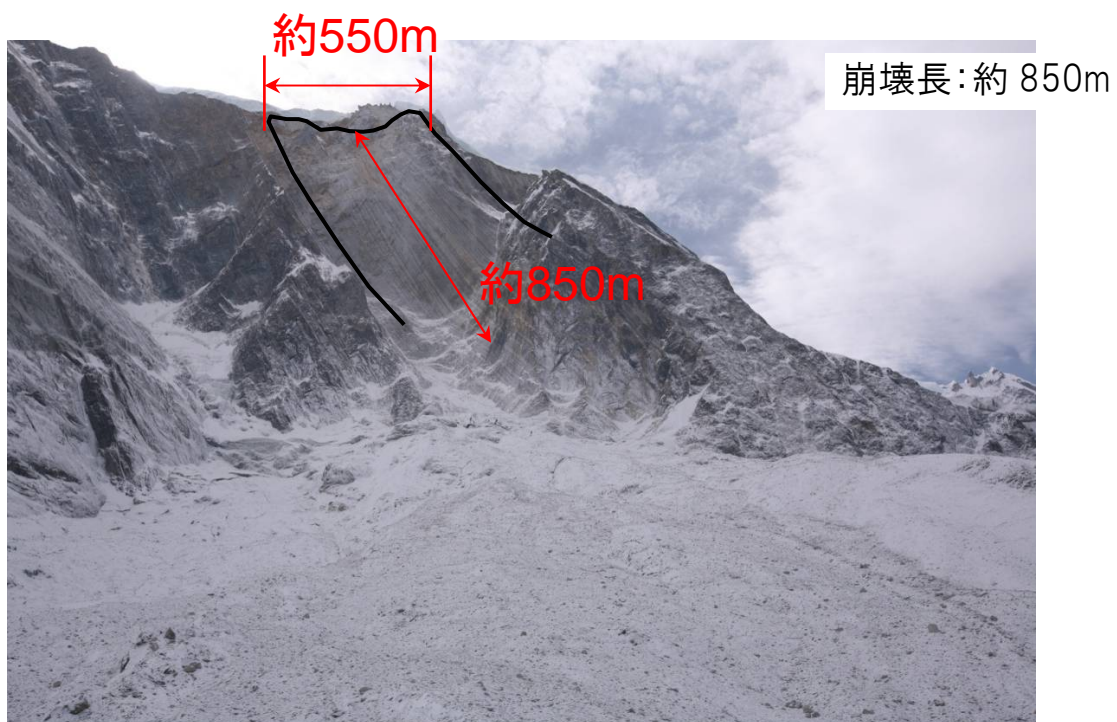
写真 6.2.4 アンナプルナIV峰南の標高点 6,998m 付近直下西向き斜面で発生した崩壊
(粉碎された岩屑は崩壊後の降雪で覆われ白くなっている)
崩壊部分で南(画面右)に傾斜するニルギリ層群の層理の発達がよくわかる

岩盤崩壊はアンナプルナIV峰から南に派生する標高点 6,998m にかけての稜線西面で発生した(写真 6.2.4)。崩落物質は、基部で粉碎され氷河上に飛散するとともに、岩屑なだれとして氷河の下位にある石灰質泥層 (marl:旧氷河湖堆積物) 分布域を流れ下った(写真 6.2.5)。

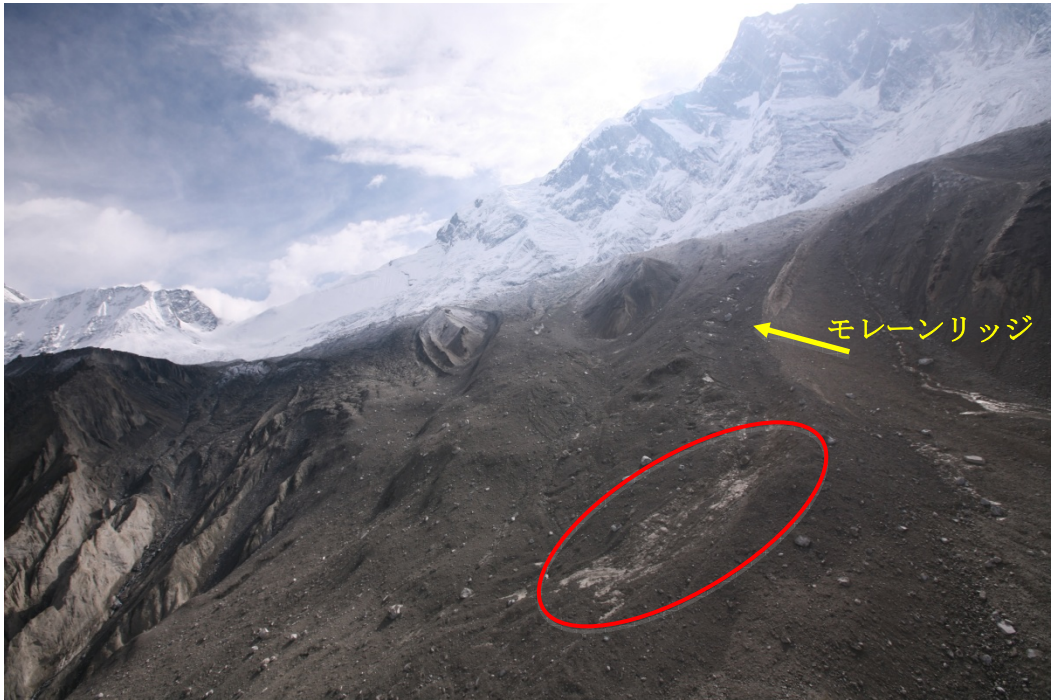
写真 6.2.5 氷河上に飛散したボウルダーを含む岩屑

画面中央下部の白輝部は氷河末端(赤丸部)。氷河両脇のモレーンリッジが丸くなっている

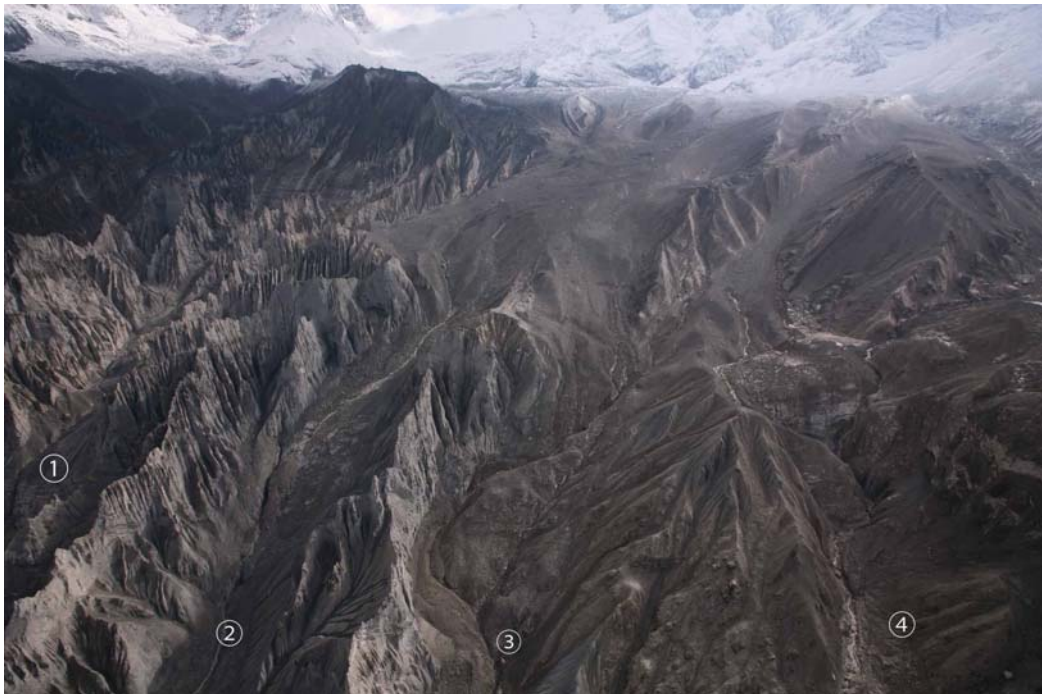
写真 6.2.6 岩屑流の流下した谷地形

①～④までの谷のうち画面右側(南側)の③・④谷に沿って丸みを帯びた地形になる

アンナプルナIV峰西面直下の氷河末端から流下する4本の谷に沿って、石灰質泥層 (marl) がなす鋭利な尖った針状の形状を示す土柱状地形表面や尾根が、丸みを帯びていることから、岩屑なだれの通過に伴って表層侵食が強く働いたものと考えられる。また、石灰質泥層からなる屏風状・土柱状地形が、より南側の谷に沿ったものほど丸みを帯びて、本来の尖った鋭利な形態を残していないことから、岩屑なだれの主体は谷③および④に沿って流れたものと考えられる。また、谷②と③とを境する屏風状の地形(比高 100-200m)は、基部で侵食受けているが上部では強い侵食を受けていないように感じられる。従って、岩屑なだれは、ロックフラワー(岩屑由来の土煙)を1,000m以上の高さに巻き上げながら流下したが破壊力を持った岩屑なだれの高さは100mを超えることはなかったのではなかろうか。谷地形④左岸上部の側壁には岩屑流の通過に伴って谷壁斜面に筋状の侵食痕が残されている(写真 6.2.7)。地表を侵食出来る程度の破壊力のある爆風の高さは、地形図から判断してここではせいぜい5-60m程度であったようである。しかし、谷③と④を流れた岩屑なだれは、下流側で合流し一部はゴルジュに流れ込みながらも、多くはニルギリ層群の石灰岩層の上部を流れ下っている。そして小盆地状地形の開口部(セティゴルジュの開始点:アンナプルナIV峰西面から流下する河川とマチャプチャレ東面およびアンナプルナIII峰南東面

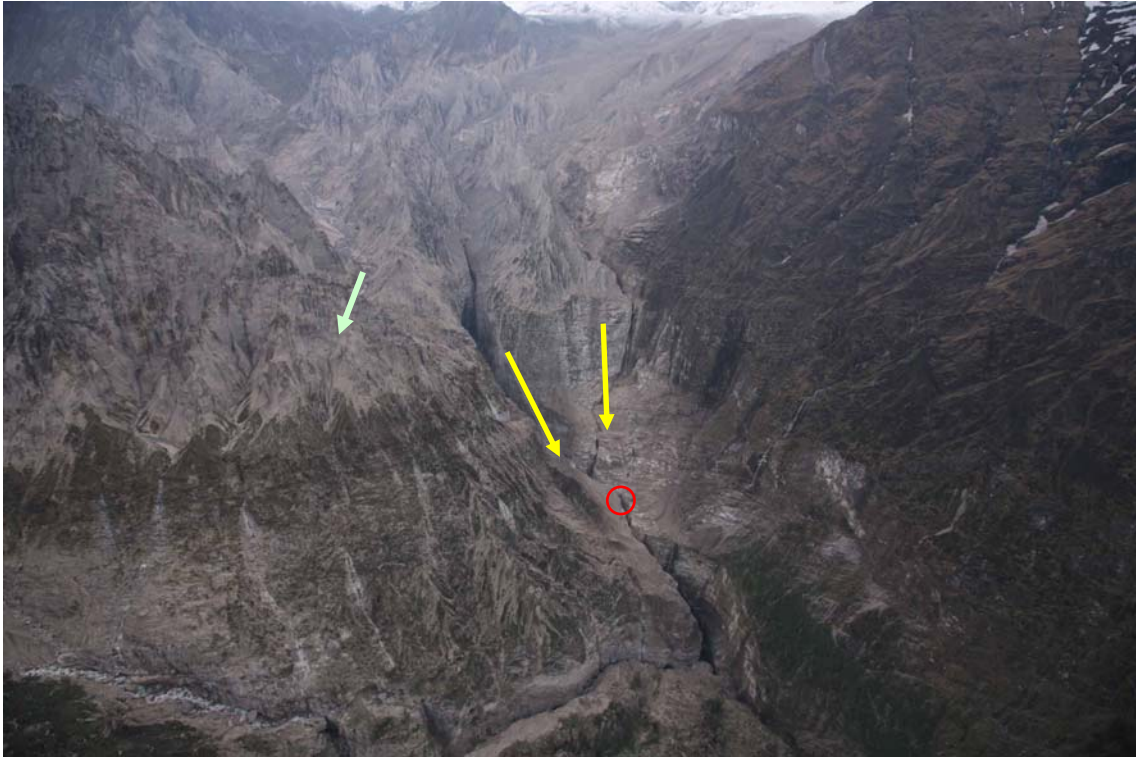
写真 6.2.8 セティゴルジュ開始点付近の地形と岩屑なだれの流下痕

谷③、④は合流後石灰岩の急崖をジャンプし赤○印周辺に落下。谷②に沿った岩屑なだれも同様。谷①に沿った岩屑なだれ(淡緑矢印)は、画面左中央の尾根上部に駆け上がりながら森林をなぎ倒しながら土砂を付着させた。

から流下する河川の合流点)手前で大きくジャンプしセティゴルジュ開始点付近の針葉樹林を直撃し、それらをなぎ倒した(写真 6.2.8, 写真 6.2.9)。亜高山帯針葉樹林の樹高は30-40m、石灰質泥層 (marl:旧氷河湖堆積物) の下位にある石灰岩層は、雨水や融雪水が細く深いゴルジュを形成している。岩屑なだれの流下通路の縁部には泥層が厚く付着していることから、この時点で一部の岩屑は水を巻き込んで泥流化していた可能性がある。

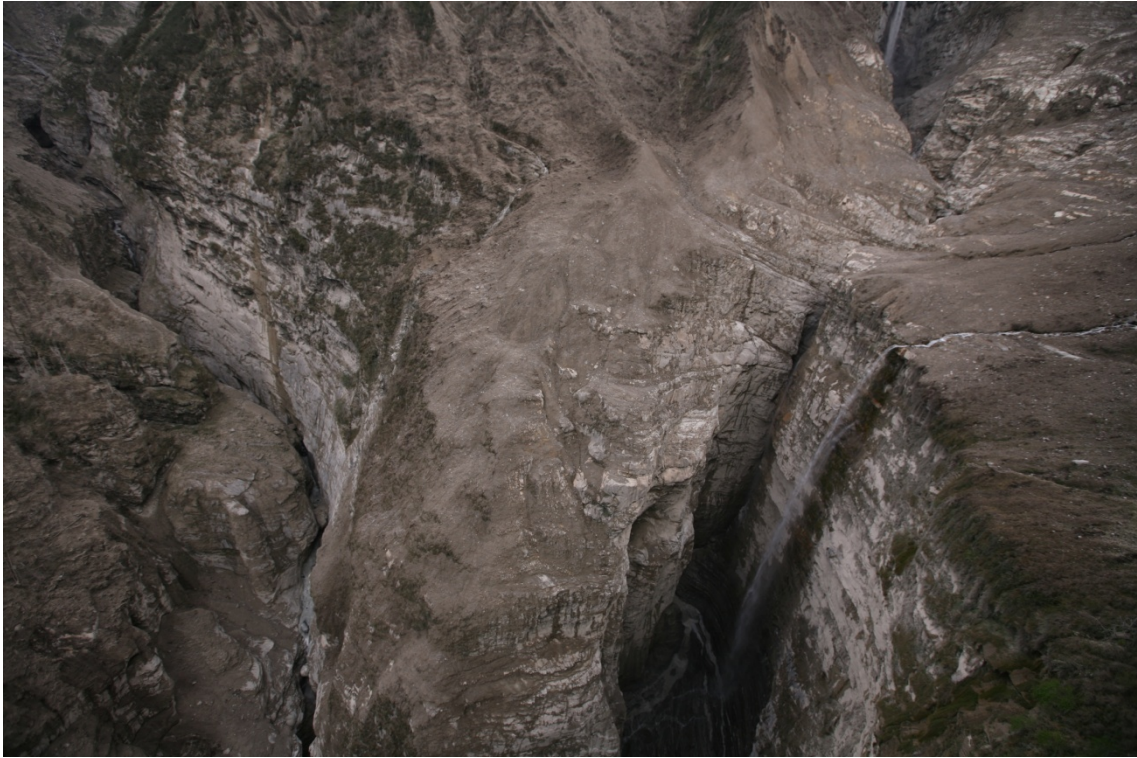
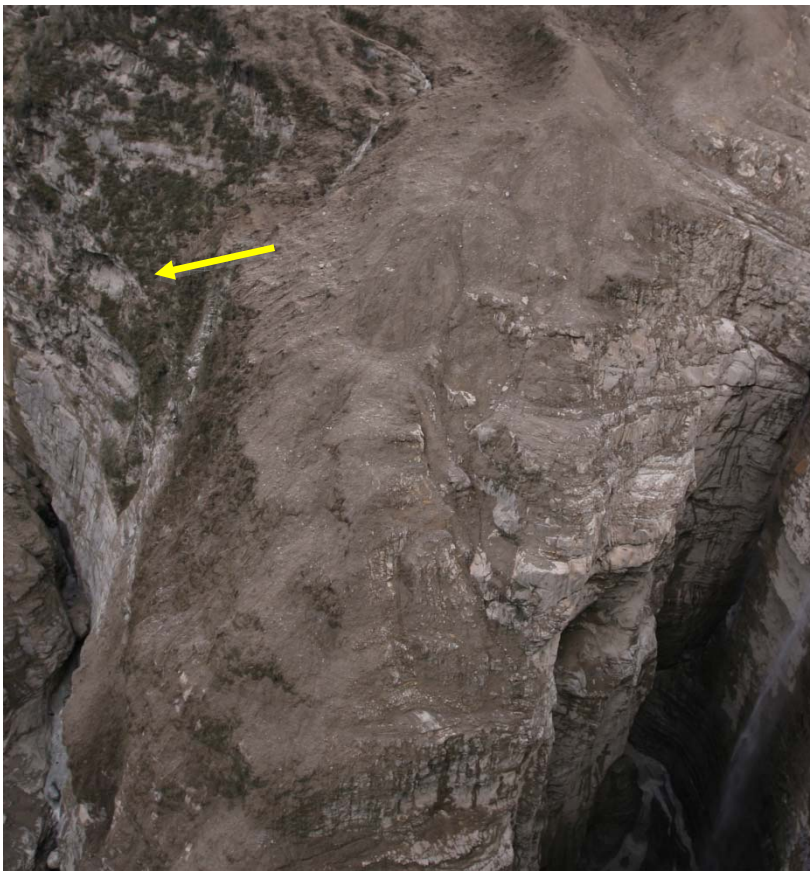
写真 6.2.9 なぎ倒された針葉樹林

上は全体写真、左は拡大写真

セティゴルジュ開始
点に接した尾根上にあ
った針葉樹林がなぎ倒
されている。

ボウルダー大の岩屑(白
色～灰色)が土砂中に点
在している。

矢印は針葉樹の倒れた
方向

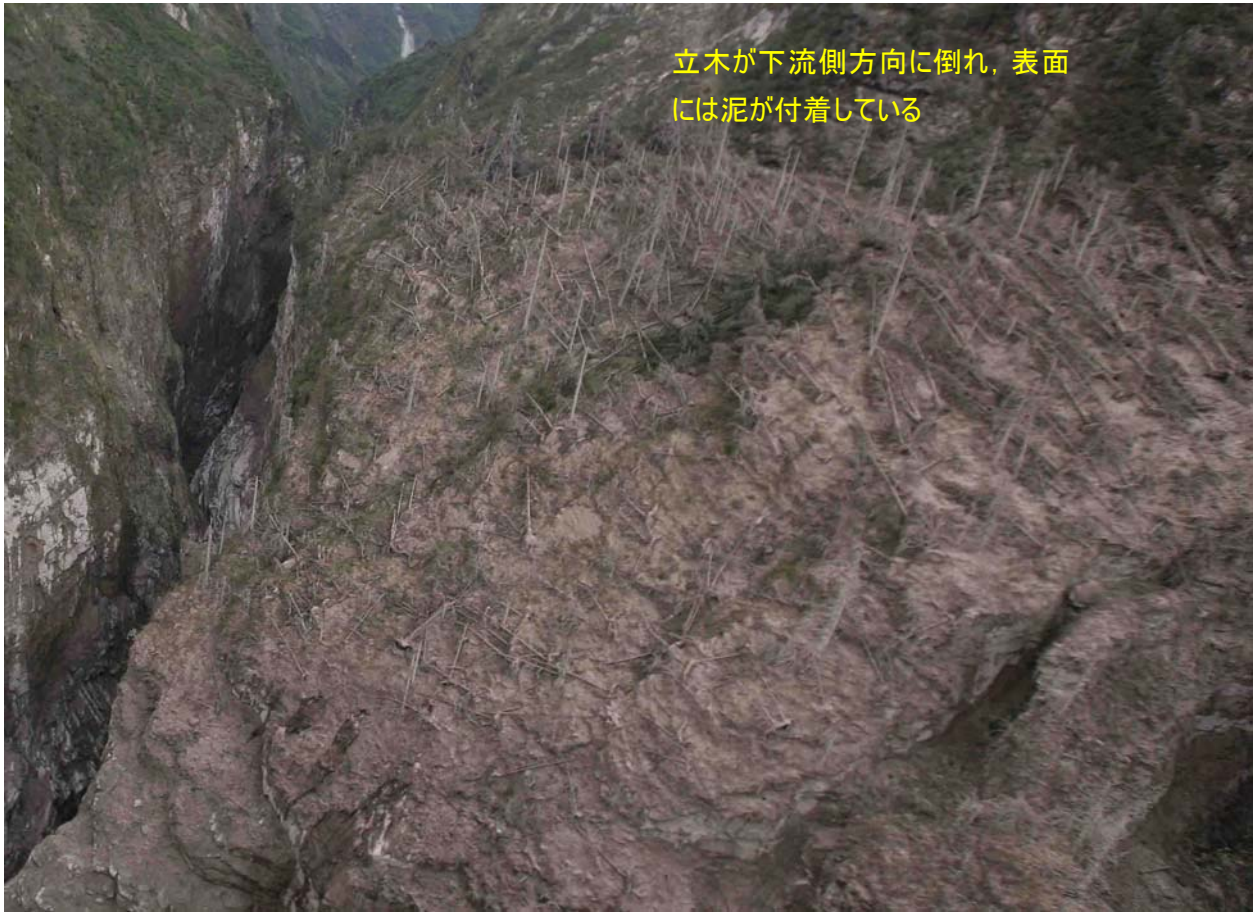
写真 6.2.10 岩屑なだれ通過時に爆風としぶきでなぎ倒された針葉樹林
写真 6.2.9 で示した場所の対岸(下流側)

合流部下流側の上部斜面(河床からの比高100-200m)には針葉樹や落葉樹がセティ・ゴルジュを取り巻くように群生している。それらは下流側方向に倒れたり上部が折れたりし、上流側にのみ泥が付着している(写真 6.2.10)。これらの事実は、岩屑なだれ(一部泥流化)が石灰岩層上部から合流点になだれ落ちる際、流下方向に爆風を引き起こしながら細粒岩屑を飛散させたものと考えられる。また、岩屑なだれ本体は(写真 6.2.9)に示した針葉樹が倒れた斜面下部の谷壁斜面よりも上流、合流点から上流よりのスリット状のゴルジュ(写真 6.2.8)からセティゴルジュに流入したと考えられる。

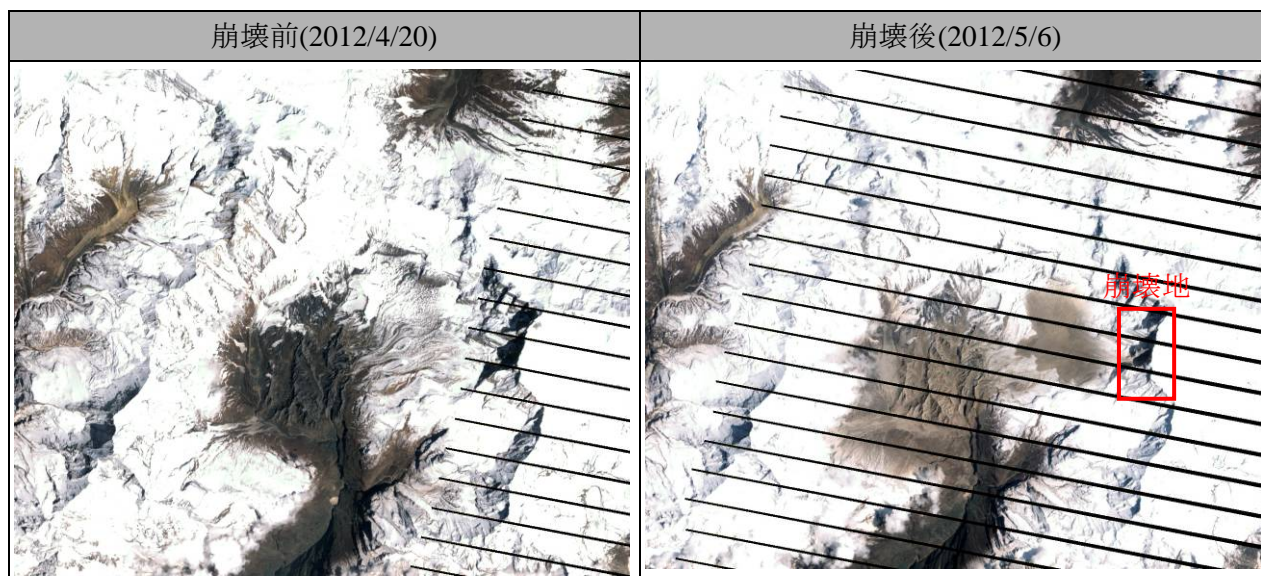
図 6.2.3 崩壊前後の衛星写真(Landsat7 画像)

図 6.2.3 に示す崩壊前後の衛星写真(Landsat7)からは、アンナプルナIVの西側斜面の崩壊地及び直下に広範囲に堆積した土砂が確認できる。崩壊地の諸元(崩壊幅、崩壊深、崩壊長)については、崩壊前後の Landsat7 により観測された衛星写真及び、ヘリから撮影した写真をもとに推定した。解析に用いた衛星写真を以下に示す。

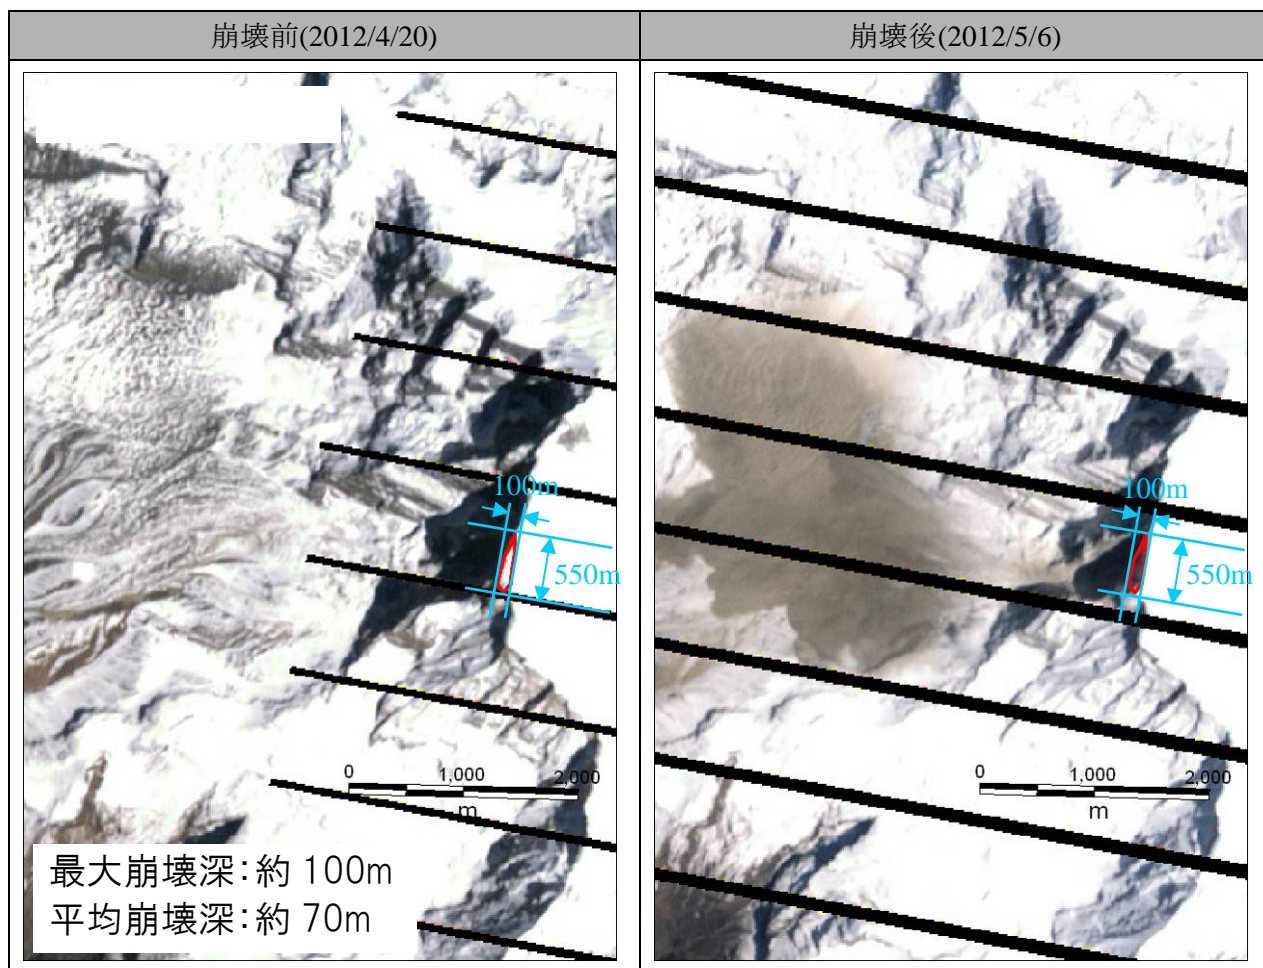
図 6.2.4 崩壊前後の衛星写真からの規模推定

計測値(m)	根拠
①崩壊幅：B	約 550	衛星写真から判読
②崩壊深：D	約 100(最大) 約 70(平均)	衛星写真から判読
③崩壊長：H	850	崩壊幅 550m を元に、ヘリからの写真より推定

崩壊深についても同様に、衛星写真から崩壊地を判読し、GIS を用いて計測した (図 6.2.4)。

図 6.2.4 に示す崩壊前後の衛星写真(Landsat7)からは、アンナプルナIVの西側斜面直下に広範囲に堆積した土砂が確認できる。土砂の堆積が確認できる範囲は比較的勾配が緩やかであり、堆積域よりもさらに西側では勾配が急になる。すなわち、岩盤崩落による生産された土砂は、その一部が斜面直下の勾配の緩やかな部位に堆積し、それ以外の土砂は岩屑なだれとして流下したと推定される。画像の広範囲に堆積した土砂には、上述した岩屑なだれに伴う爆風や高速崩落土砂による緩勾配域での湖成堆積物や氷河堆積物の侵食もかなり含まれていると推定される。

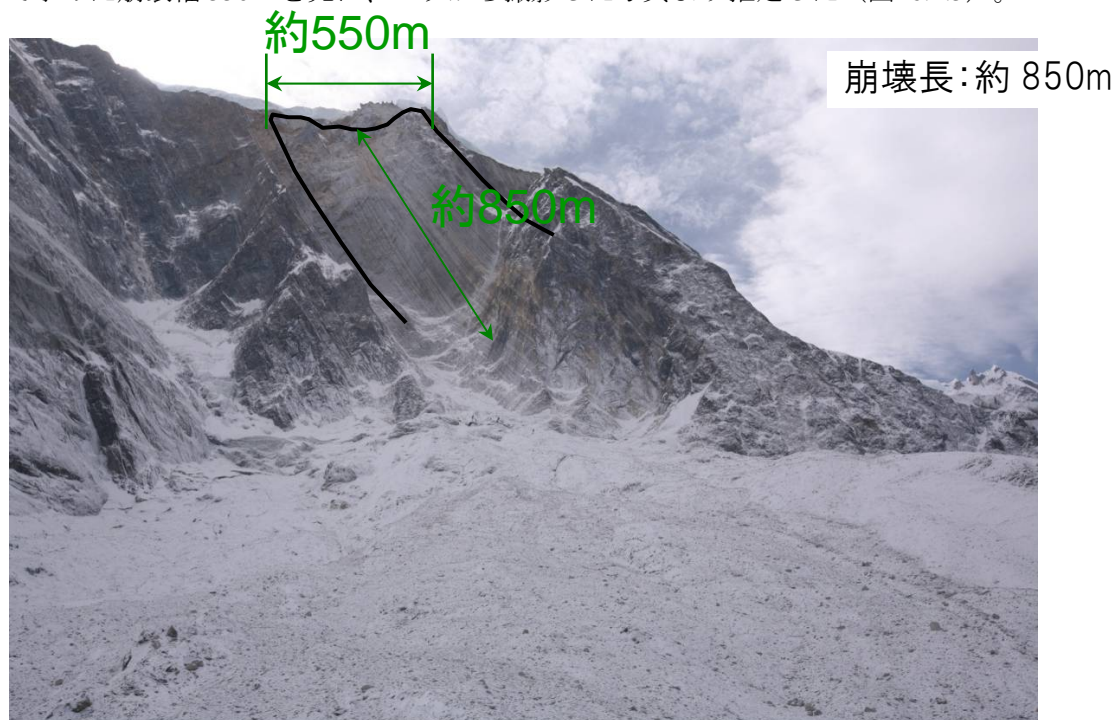
図 6.2.5 ヘリ調査撮影写真(2012/6/4)からの規模推定

①で求めた崩壊幅 550m を元に、ヘリから撮影した写真より推定した (図 6.2.5)。

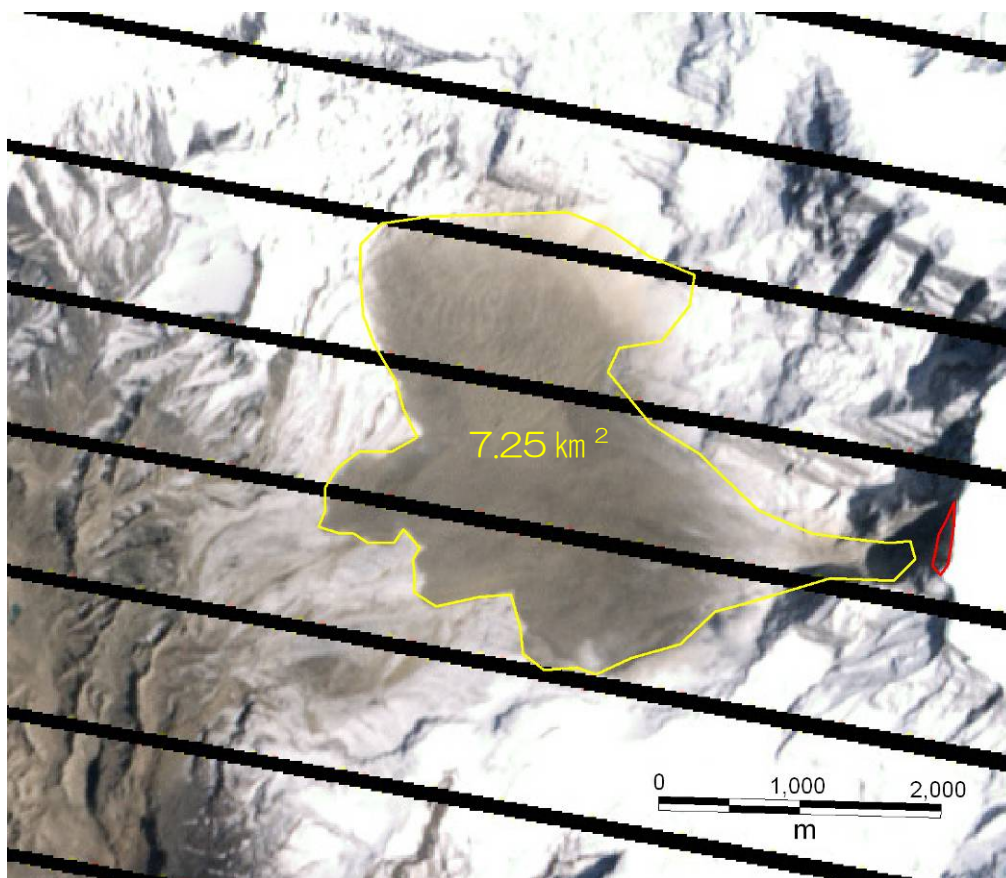
図 6.2.6 崩壊土砂の堆積範囲

ここでは、土砂が堆積している面積を GIS により算出し、堆積深を想定することにより、斜面直下の堆積土砂量及び下流に流出した土砂量を推定した。

ヘリから撮影した写真や、ビデオ撮影映像等を確認すると、図 6.2.6 の黄色で示した堆積部については積雪が見られ、堆積状況は明確に確認できなかったものの。現地で細かい土砂が薄い層を形成して堆積している状況が見られたことから平均厚さを 2m 程度と想定した。

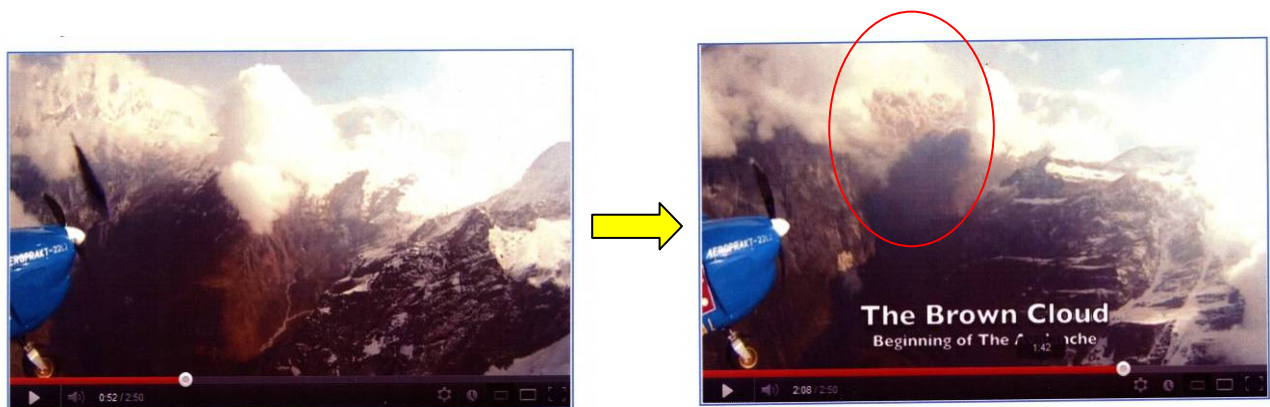
図 6.3.1 A. Maximov 氏による映像(Avia Club Nepal)

(Petley, 2012c) が重要な情報を提供している (図 6.3.1)。最初に何も変状の無かった映像から 1 分 16 秒後の映像では、アンナプルナIV峰南側の西壁を隠すように土煙が上がっている(画像下)。岩盤崩壊に伴うこのようなダストが発生することは既に知られており (Bandari and Kumar, 2000 ; Wiczorek, et al, 2000)、今回も 5 月 6 日の Landsat7 画像で崩壊斜面東側の広範囲にダストの堆積が見られる (Stark and Petley, 2012)。また、コロンビア大の C. Stark、G. Eksrom は、同大の地球地震観測ネットワークの記録を確認した結果、この地域での地震発生が捉えられており、それがランドスライド発生であることを指摘している (Petley, 2012b)。彼らの地震波逆解析結果を以下に示す。

地震波の継続時間は、岩壁での崩落物質の衝突に始まりさらに岩屑なだれとなってセテイ川へ流れ込むまでの動きの時間を捉えていると推定される。すると、岩盤崩壊発生は9時9分56秒またはその少し前となり、Maximovの映像の時間差である1分16秒前にはとくに異常は見られないことから、岩盤崩壊発生時刻は9時9分内外と推定される。また、カラパニでの洪水波到達は9時38分とされている（ピクニック来訪者のビデオ記録）（Dahal,2012）。したがって、土砂は岩盤崩壊発生から30分でカラパニまで約30kmを移動したことになる。

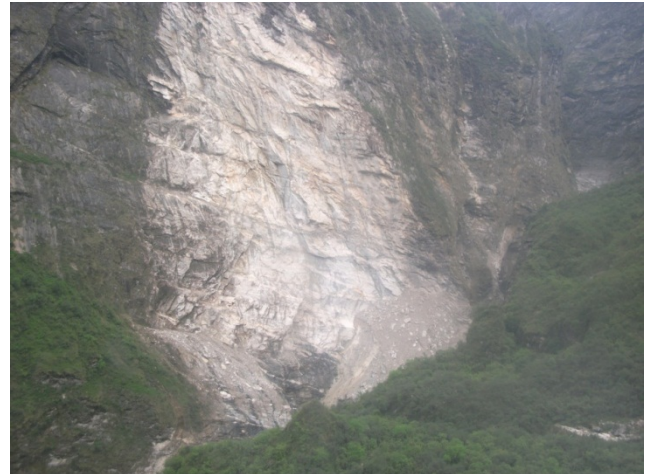
写真 6.4.1 右岸岩盤崩壊

海拔 3000m 付近から始まるセテイ川狭窄部（ゴルジュ）に入り込んだ岩屑なだれ物質（アンナプルナ西壁からの崩落岩屑は積雪や氷河表面に落ちたため、氷雪の解け水が混じった可能性もあり一部泥流化していたとみられる）は、泥を大量に含んで河川水と混じり泥流を形成したと推定される。ICIMOD が認定した右岸の新規崩壊（図 6.4.2：以下、写真撮影位置および集落位置を図 6.4.2 に示している）付近から下流では、河床より数十 m 以上の高さで河川沿いに連続して植生が破壊された状況はないので、主な運搬媒体は風でなく水であったと推定される。

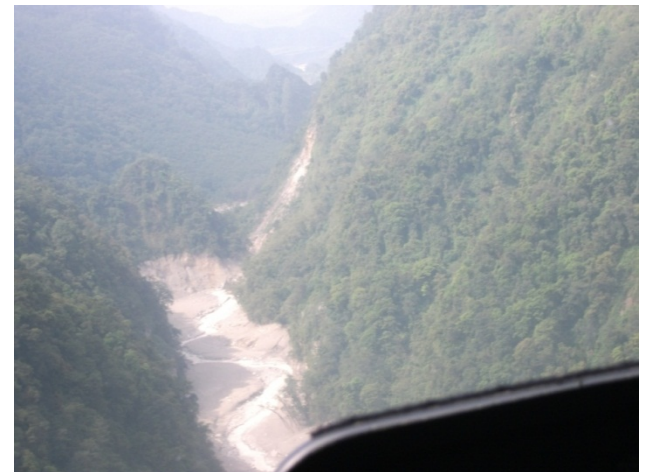
写真 6.4.2 第 1 屈曲部左岸での河岸侵食

しかし、谷壁斜面基部の樹木は無くなっており、第 1 番目河道屈曲点（写真 6.4.2）では、左岸の泥流衝突斜面で高さ 30m 以上の崩壊が生じており、狭搾部の右岸斜面は高さ 150m の崩壊が生じている。さらに、第 2 番目河道屈曲点（写真 6.4.3）でも左岸攻撃斜面で高さ 25-30m まで植生が失われ、泥流が、河岸斜面での侵食とその上の谷壁斜面で土砂堆積を起こしたと考えられる。第 2 番目屈曲点までのセテイ川は河道が狭く、発生前の河道周辺の堆積物はこの地点より下流に比べ少なかったと思われる。第 2 屈曲点の下流では、

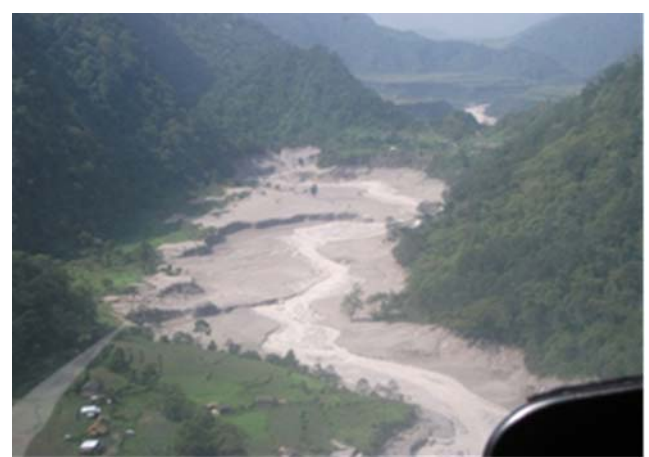
写真 6.4.4 Sadal(左下)から Yomo にかけての被災状況

今回の洪水で移動堆積した河床堆積物が広がっている。左岸サダルの段丘では土砂堆積を免れ人家が残っている（写真 6.4.4 の手前の人家）。この場所ではあきらかに右岸の攻撃斜面側の洪水到達高さが左岸の段丘より高い（写真 6.4.4）。

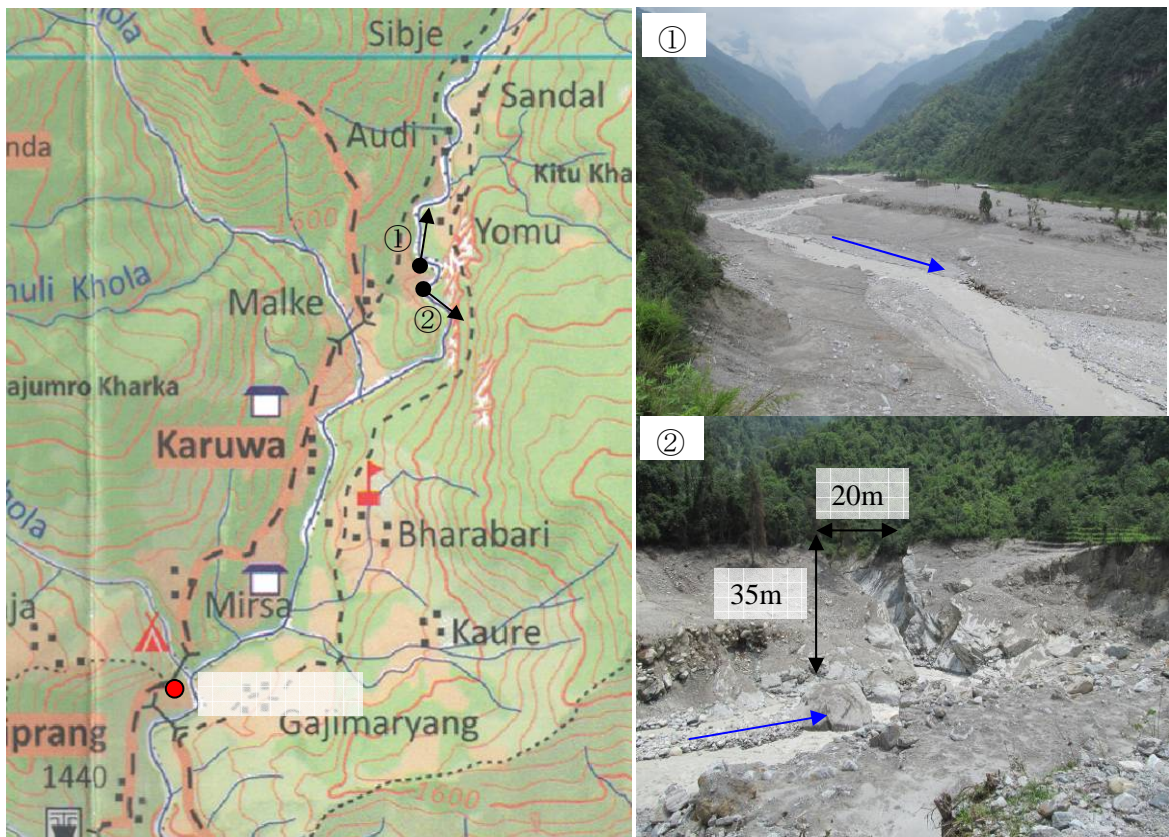
図 6.4.1 Yomo 周辺の河道閉塞が発生したと考えられる狭窄部

サダル下流側の左岸にあったヨモ集落では、13 軒あった人家が 2 軒を残すのみで現在居住者はなく、ここでは 1 名が亡くなっている。集落の載る低位段丘面上には径 2m を超える礫は稀で、多くは細粒堆積物からなる。この段丘の河岸侵食がどの程度あったかは、1991 年撮影の空中写真との比較が必要である。ヨモの下流、右岸にあるカプチェの集落の直下流で河道は急に東に曲がり（第 3 屈曲点）、そこは幅 20m 程度の基盤岩からなるゴルジュとなっている（

図 6.4.1）。洪水到達高（植生の破壊ゾーンの現河床からの高さ）はヨモ低位段丘下端からそこへ向かって水平あるいはやや逆傾斜となっている。このこととカプチェの複数住民へのヒアリングから最初の洪水波襲来後 5 分位水（あるいは土砂）が広がった状態（住民の言ではサガ）だったことから、泥流の最先端到達後、一時的にダムアップし、その高さは現河床から 35m に達したと考えられる。

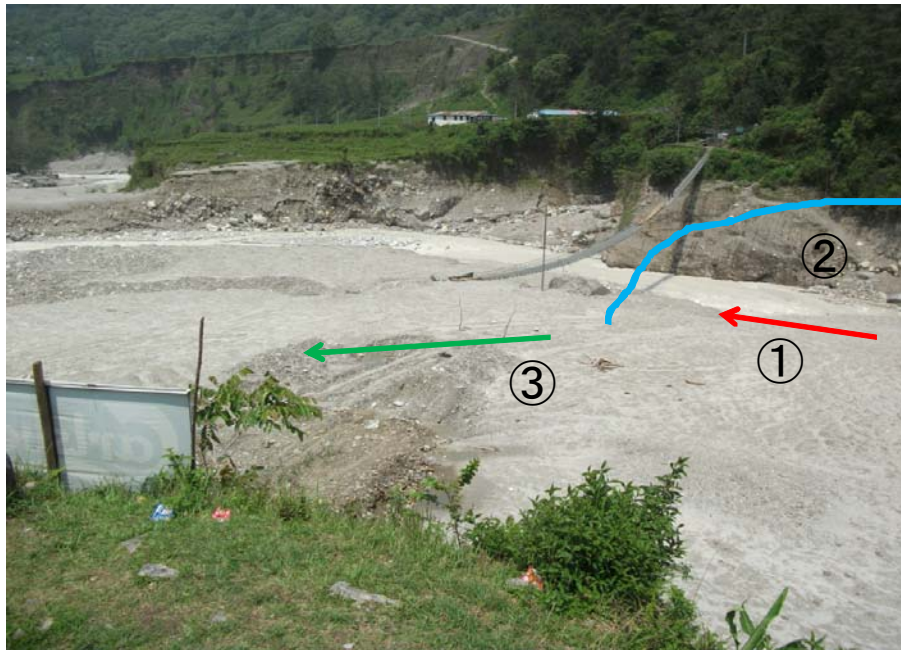
写真 6.4.5 カラパニ吊り橋付近での被害発生

この地点から下流 1km までは平均河床勾配 5 度で川幅もせまく、第 3 屈曲点の天然ダム決壊で土石流に近い状態が発生したと推定される。この洪水波は次の屈曲部であるカラパニのつり橋付近に達した。当時の洪水状況目撃者の証言（複数）から、最初のごく短時間流木や礫・泥によるダムアップが生じた可能性があり（写真 6.4.5①②）、その結果、狭搾部を作っていた左岸低位段丘に載る 7 軒の来訪者用建物や食堂などが流され（写真 6.4.5③）、河床に近いキャンプ場や温泉浴槽なども流され 35 名という多数の犠牲者を出す結果となった

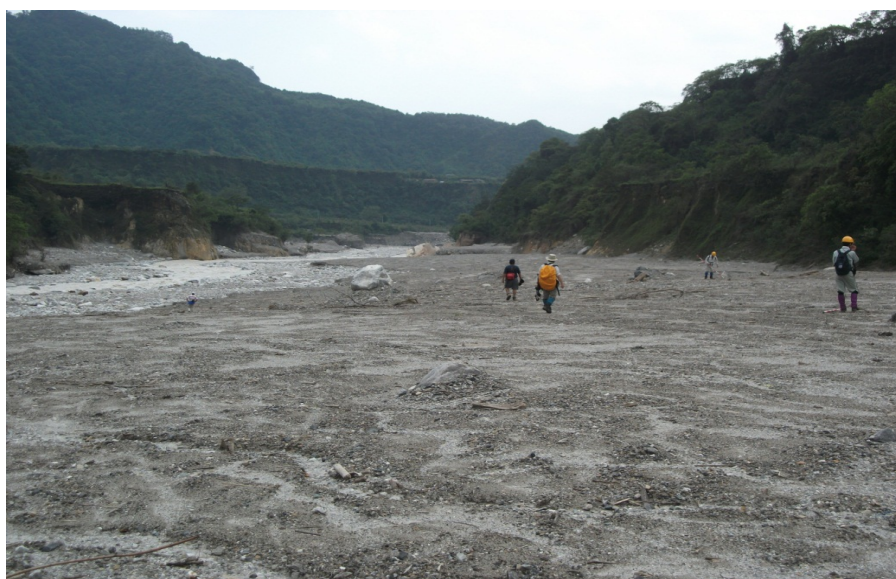
写真 6.4.6 低位段丘を覆う小角礫が混じる泥質堆積物

各所で見られる河道両側の段丘や突部に堆積した細粒土砂は、径 20cm 以下の角礫と粘土が優勢で、円礫また片麻岩の礫は少ない（写真 6.4.6）。これは、細粒土砂の起源の多くが、上流部のテーチス堆積岩起源あるいは湖成堆積物であったことを示す。カラパニまで岩盤崩壊発生時刻である 9 時 9 分から 30 分弱の高速で泥流が達した原因は、次のように推定される。
