ネパール・セティ川災害（2012年5月5日）

現地調査報告書

NPO 法人ネパール治水砂防技術交流会

一般社団法人国際砂防協会

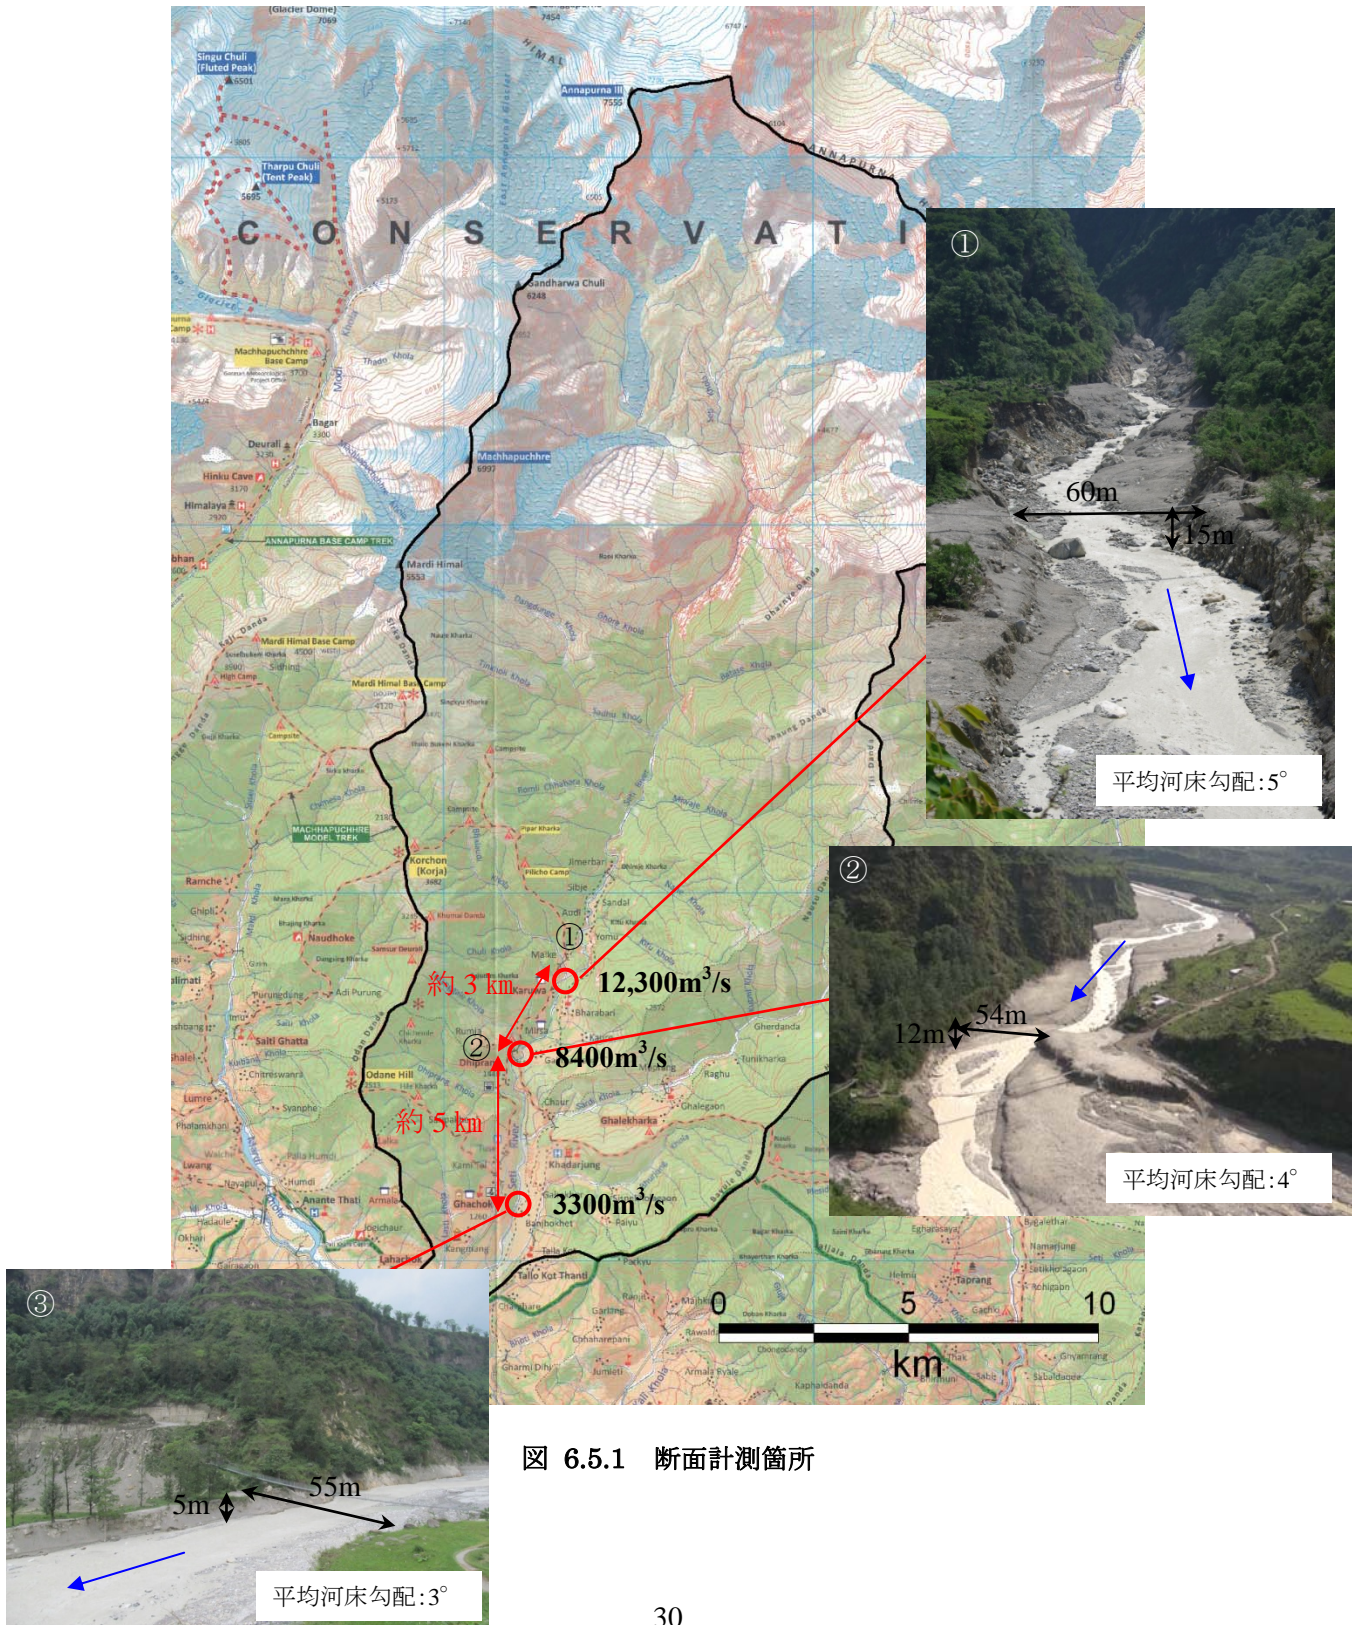
図 6.5.1 断面計測箇所

洪水時のピーク流量を推定するため、セティ川の上流の3箇所の洪水痕跡を対象に、レーザ距離計を用いて流下痕跡の幅、河床からの比高及び河床勾配を計測した。断面計測箇所、計測値及び算出された各地点のピーク流量を図 6.5.1 に示す。

その他の地点(図 6.5.1)中の①及び③)についてもピーク流量を算出した。なお、算出にはマンニング式を用いることとし、粗度係数は、①については土石流の流下区間であるため②より大きい0.1を、③については掃流区間であるため当該区間の一般的な値である0.03を設定した。なお、いずれの断面も両岸がほぼ垂直な段丘であるため、矩形断面として計算した。

図 6.5.1 の①と③でのピーク流量は、それぞれ約12,300m³/s、約3,300m³/sと算出された。①断面で12,300m³/sであったピーク流量が、約8km下流の③断面では3,300m³/sまで減衰している。

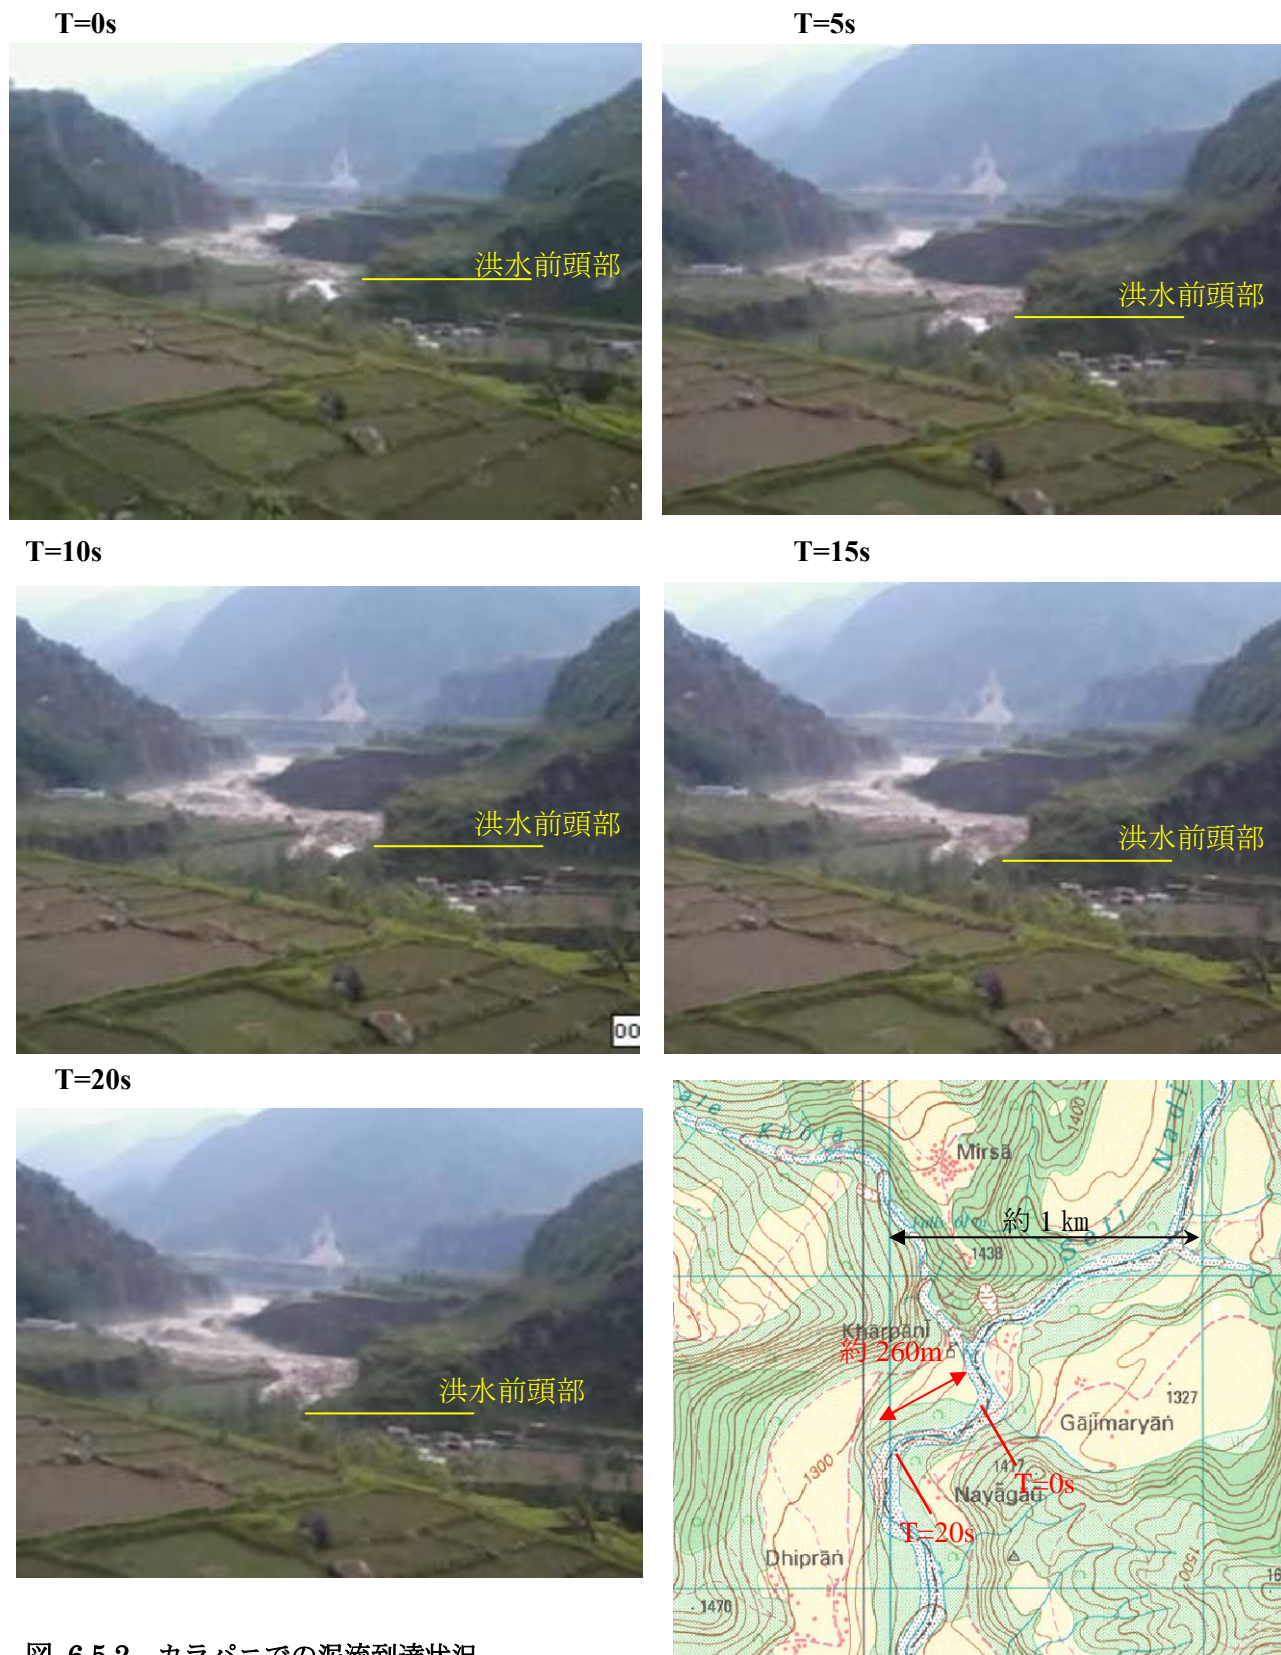
図 6.5.2 カラパニでの泥流到達状況

現地調査で入手したカラパニ(図 6.5.1 の②)の泥流到達時のビデオ映像をもとに、泥流先頭部の平均流速を推定した(図 6.5.2)。

ビデオ解析の結果、泥流の先頭部は、260m の距離(l)を 20 秒で移動しており、以下の式を用いて流速を算出した。

その結果、カラパニでの洪水先端部の平均流速は、約 13m/s(46.8km/h)と算出された。これは、桜島野尻川の 7.8～13.6m/s と同程度であり、焼岳上々堀沢の土石流観測結果である 3.4～6.8m/s よりも速い。

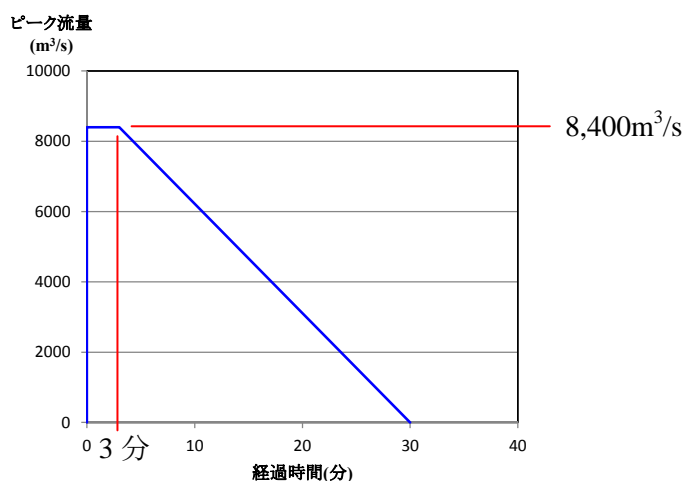
上記の証言から、3分間ピークが継続し、泥流が30分間継続したとし、以下のようなハイドログラフ形状を想定した。

以下の式より、土砂込の総流量 Q は、832 万 m^3 となる。

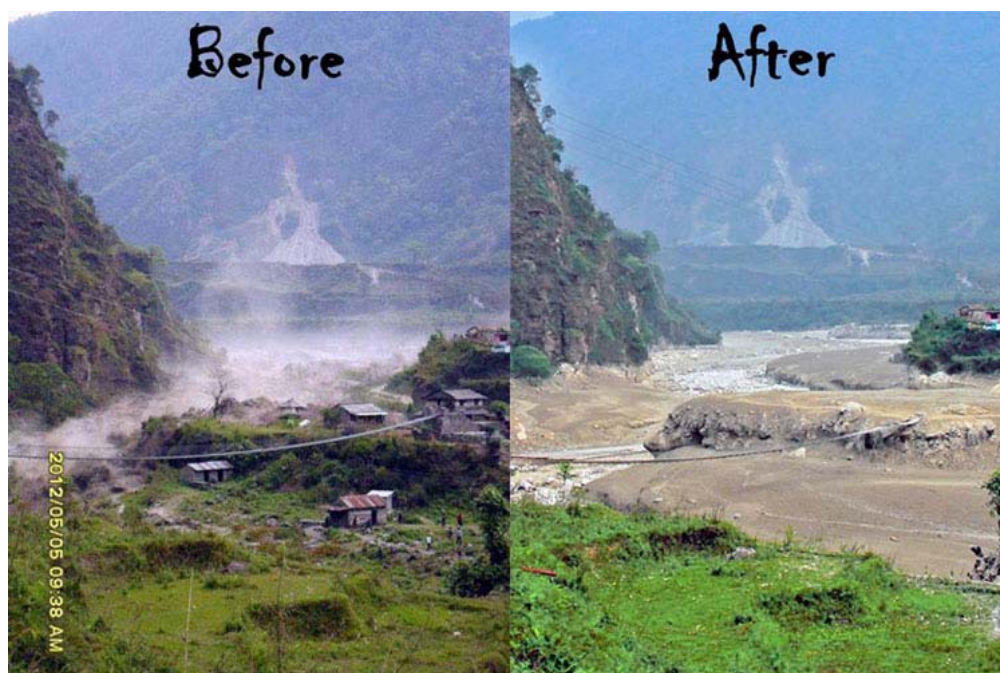
図 6.5.3 カラパニでの洪水前後の状況（Dahal, 2012）

収集した資料及び現地でのヒアリングより、各現象が発生した時刻は以下の通りである。9:09 にアンナプルナIV峰西側斜面で岩盤崩落によると思われる煙を確認し、3分後の9:12 にセティ川のゴルジュに土砂が流入した。さらに26分後の9:38 にカラパニで泥流の先頭部が撮影されている（Dahal, 2012 : 図 6.5.3）。なお、図 6.5.4 に示すとおり、アンナプルナIV峰西側斜面からセティ川ゴルジュ入り口あたりの距離が約10km、セティ川ゴルジュ入り口あたりからカラパニまでの距離はおよそ20kmである。

③9:38 Kharpani に洪水波到達

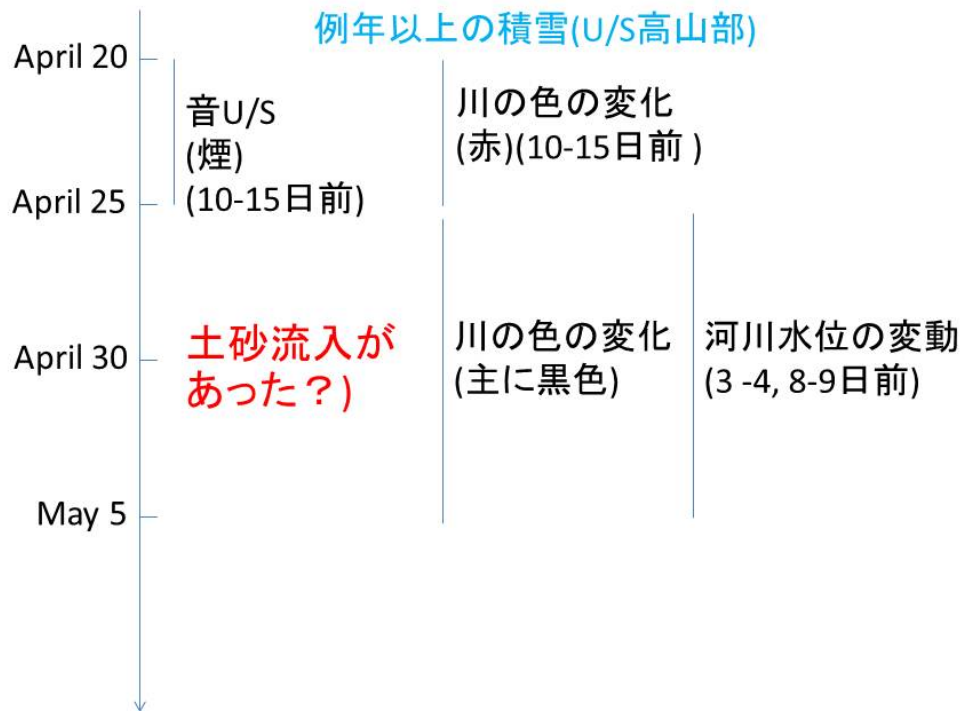
図 6.6.1 住民ヒアリングから得られた事前現象 (約2週間以内)

今回の洪水のカラパニにおけるピーク流量は、約 8,400m³/sと大きく、これほどの洪水を発生させる水がどこから供給されたのかが不明である。上流域には、氷河湖の形成は確認されていないため、5月5日の岩盤崩落前に、既にセティコーラ上流域に天然ダムが形成されていて、これが今回の岩盤崩落に伴う泥流によって決壊し、ピーク流量を著しく増加させた要因となったのではないかという可能性を検証するため、現地の人々を対象に、先行時期の天候・積雪、河川水の異常の有無についてヒアリングを実施した。質問した（付属資料：インタビュー参照）。図 6.6.1 に、ヒアリングで得られた現象とその時期を示す。

その結果、①この冬は、高山で積雪が例年より多かった、②4月下旬に降雨があった、③今回の災害の7-10日位前に河川水の色が黒・赤（実際は茶色と思われる）く濁った、④河川水位は結構変動した（ただし、3-4月の融雪期間は日変化で変動する）といった証言が、ヨモ・カプチェ住民・カラパニ周辺の住民から複数得られた。

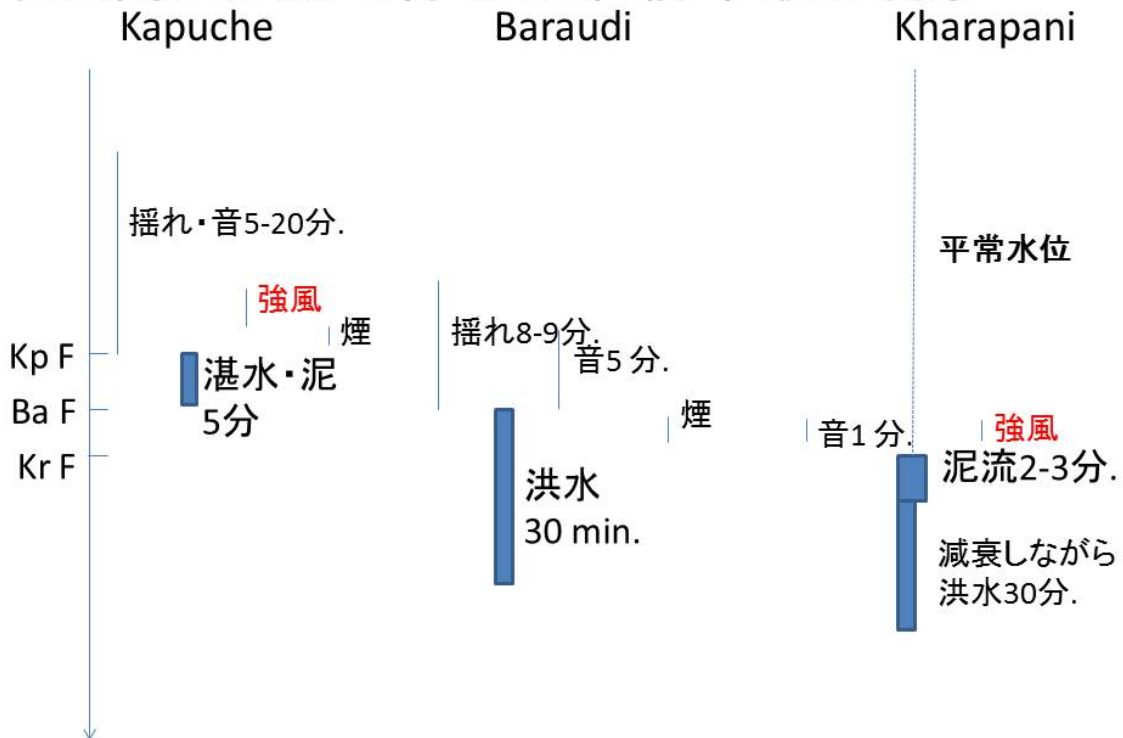
図 6.6.2 住民ヒアリングから得られた直前・直後の現象

さらに、晴天で事前に地震も無く、突如襲った今回の洪水をどのようにして察知したか、災害発生直前の諸現象についてもヒアリングを行った（図 6.6.2）。上流側の住民からのヒアリングの結果について、以下に述べる。

カプチェ・サノコバン（主にヨモの元住民の証言）では、揺れと音（泥流到達5~20分位前）・強風と煙（直前）の順に多くの人を経験している。音はヘリコプターなどが近づくような音で住民の多くは上を見上げた。しかし、揺れと組み合わせてみると、泥流が揺れと音を生じていたとみられる。煙は水煙であろう。下流のバラウデイ・カラパニは屈曲部で、上流方向が見通せない位置にあり、直前に認知するにはやや遅いが、揺れを感じており、音は直前になって聞いている。また、冷たい強風が洪水波到達前に吹いた、強風で温泉場・つり橋の人が飛ばされた、屋根が飛んだ、という証言も複数あった。

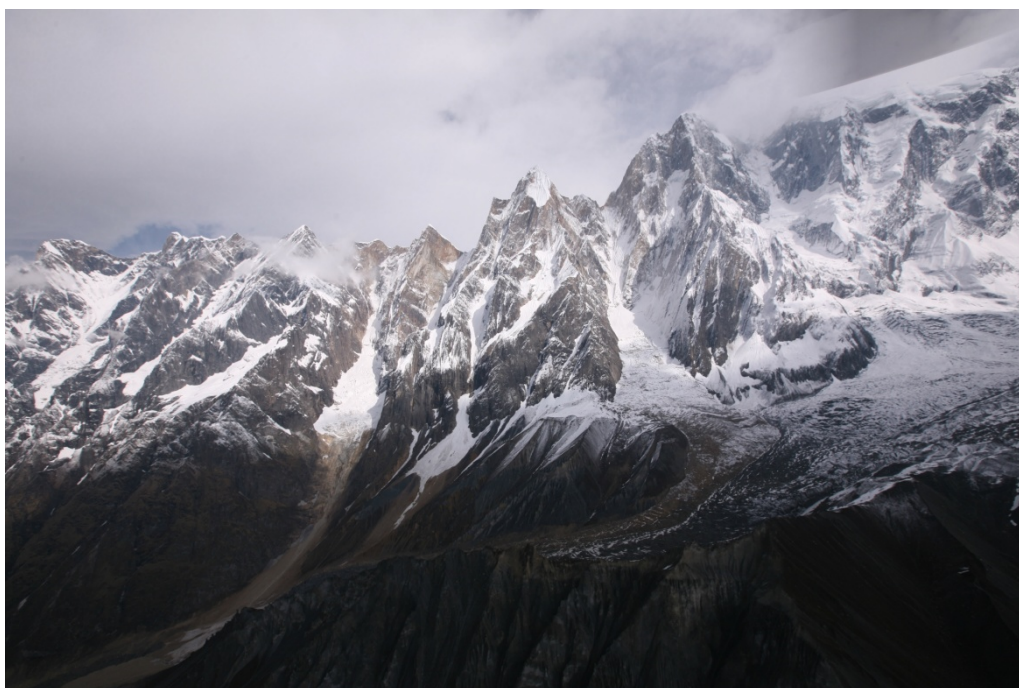
写真 6.8.1 アンナプルナⅢ峰南側の東向き斜面に見られる崩壊跡
中央やや左の明褐色部

今後同様な現象がどこで発生するかについては、現時点でその具体的予測は難しいところがある。しかし、場の条件として、急で長大な谷壁斜面の基部や前面に細粒物質層が広く分布し崩壊物質がその上を走って谷底内に流入しやすい場合、泥流が山麓部まで到達しやすくなると思われる。さらに、このマチャプチャレ・アンナプルナⅢ・Ⅳ峰に囲まれた小盆地的地形を取り囲む岩壁斜面を見渡しても、同様な現象が過去に発生していたのではないかと考えられ、岩盤剥離跡の明瞭な箇所が存在する（写真 6.8.1）。従って人口の比較的多い山麓地域に接した高起伏山岳地域では、今後、崩壊跡の目視調査が必要である。
