2011年 ネパール訪問報告書

－ネパール簡易水位雨量監視警報装置の稼働・普及状況視察報告－

VCEW

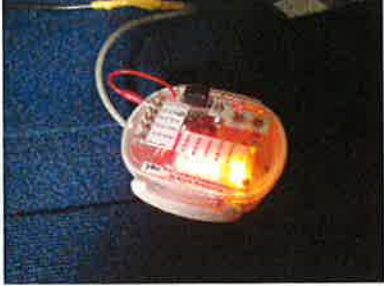
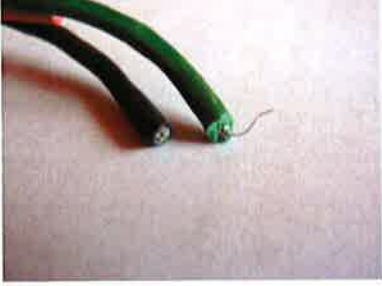
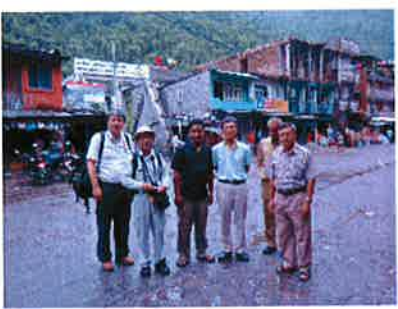
その後、管理人が帰宅したので、屋内のモニター部を点検するとともに、管理人から事情を聞いた。モニターの電源は正常に入っており、外見上の異常はみられなかったので、センサー側のケーブルの端末を短絡して、導通をチェックした。ケーブルの途中での断線はなかった。管理人によれば、4ヶ月程前に断線に気づいて修理したが、すぐにダメになったとの話だった。このため、ケーブルを再度接続したとしても、すぐにダメになるだろうと考えて、後日ケーブルを取り替えることとした。ただこの話は通訳を通したものであり、周辺の状況を後になって考えると、断線に気づいて本当に修理したのか、そのまま放置していたのか判然としない。

<p>水位計センサーロッド点検、</p>	<p>6芯ケーブル破断状況（下は日本から持って行ったリード線）</p>	<p>水位計センサー短絡テスト</p>

<p>モニター点検（異常なし）</p>	<p>被覆と銅線が一体化して腐食している</p>	<p>現地調査団（Kandichowrにて）</p>

ケーブル芯線の劣化については、この後訪問した Matatirtha の雨量計の方が直接日光に晒されていて厳しいにも関わらず、大きな劣化が見られなかったことから、ケーブルの品質のムラによるものではないかと推測される。特に、芯の銅線と被覆のビニールが一体化して、腐食、劣化していることから、被覆ビニールの品質の乱れによるものではないかと思われる。なお、7月8日に水位計のための交換用ケーブルを購入し、DWIDP にケーブルの交換を依頼した。

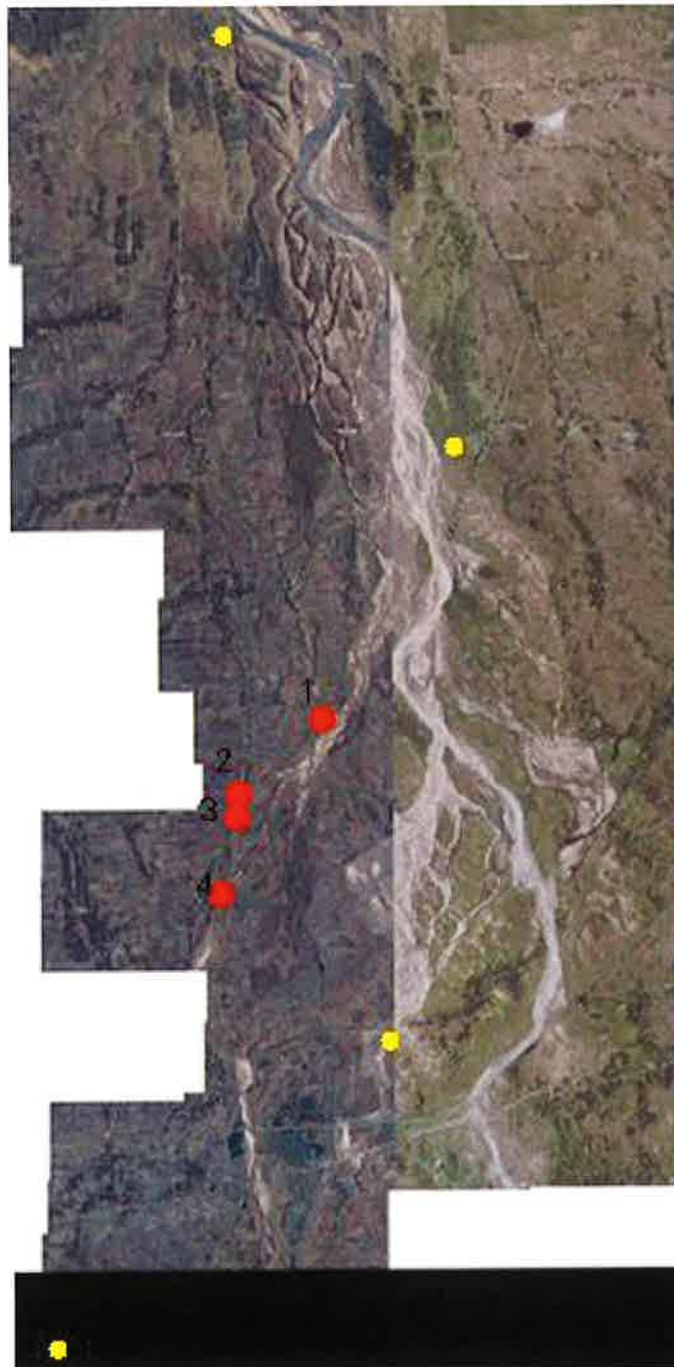
プロジェクト実施地域写真図

簡易水位・雨量監視警報装置

設置箇所：● 設置予定箇所：●

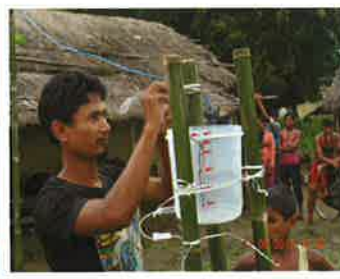
雨量計設置

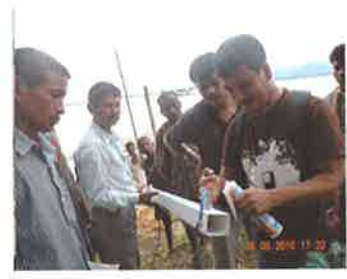
水位計（結線部をコーキング）

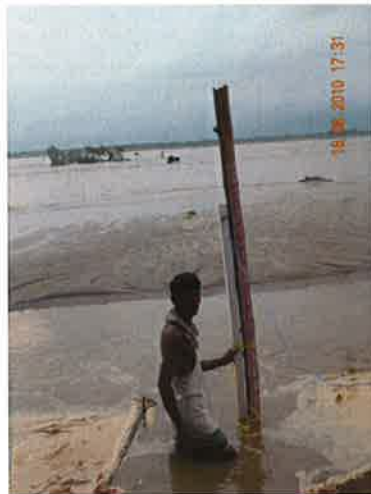
水位計設置状況
