牛伏川上流におけるニセアカシア巻き枯らしの萌芽状況と相観植生の変化について

長野県建設部砂防課 吉村 元吾・小笠原 和吉¹⁾

一般財団法人砂防フロンティア整備推進機構 山本 悟・井上 公夫・○中根 和彦

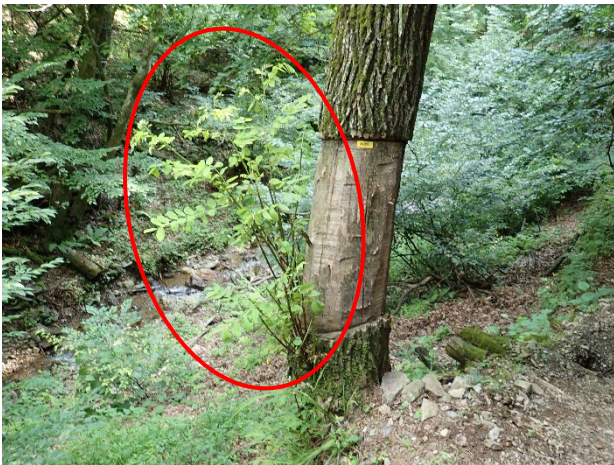
図-2 巻き枯らしと株萌芽の状況

佐野ら(2018)によれば、巻き枯らし(環状剥皮:地際付近の形成層を長さ50cm程度、全周に渡って剥ぎ取り、枯死させる手法)は、伐採と比較して萌芽が少ないとされている。萌芽除去(刈り取り作業)は、ニセアカシアの展葉期である6月を主として、年1~3回実施してきた。

巻き枯らし実施の翌年は、株萌芽(巻き枯らしを実施した剥ぎ取り部からの萌芽)93%、根萌芽(巻き枯らしを実施木の根からの萌芽)60%が確認された。そして、巻き枯らし実施から経過年数が増えるにつれ、萌芽は減少傾向がみられた。特に巻き枯らしから4年が経過すると株萌芽確認割合は43%→7%、根萌芽確認割合は71%→21%と大きな減少が確認された。
