介護老人福祉施設（災害時要援護者施設）における避難事例の紹介と課題

沖縄県土木建築部海岸防災課 高良 亨

(財)砂防フロンティア整備推進機構 高梨 和行，三木 洋一，山口 和也

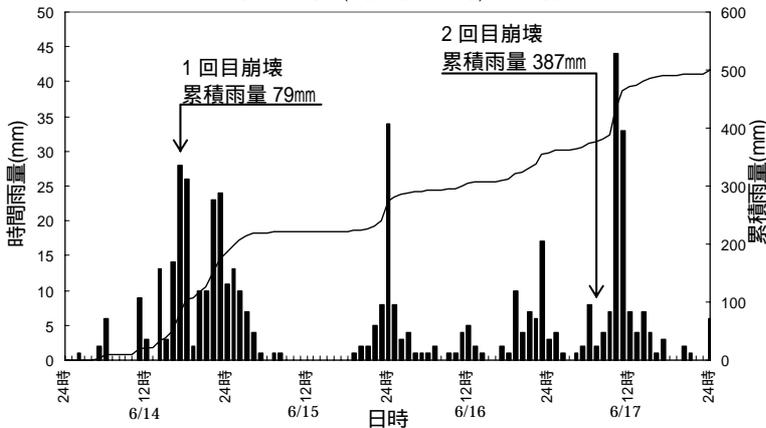
図-1 糸数観測所（島尻郡玉城村）の降雨状況

6 月 14 日から沖縄本島付近では四国の南から八重山地方の北へ延びる梅雨前線が活発化し、各地で雷を伴う大雨となった。沖縄本島南部の糸数観測所（図-1 参照）では 1 時間最大降水量は 44mm を超え、14 日から 17 日までの総雨量は 499mm まで達する大雨となった。また、那覇市では 1 時間最大降水量は 74mm を超え、総雨量は 651mm まで達した。

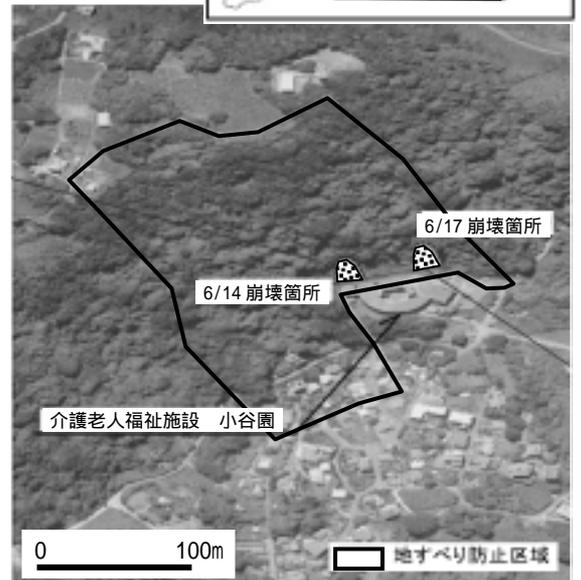
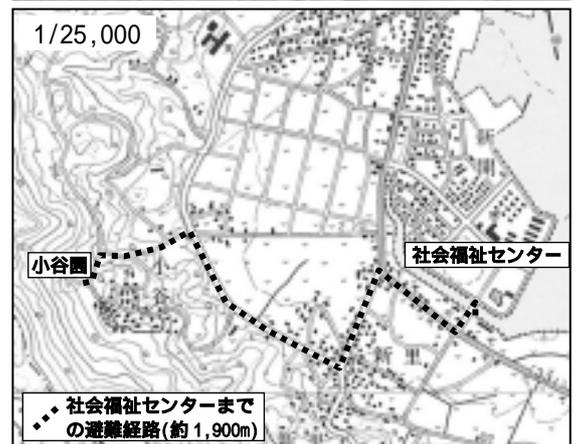
図-2 小谷園と1時的避難所(社会福祉センター)の位置関係図

10:00：避難を開始する。デイサービス利用者36名は送迎バスにて自宅へ、特別養護施設入所者67名は近隣の5施設から約10台のリフト車の応援を受けて社会福祉センター（図-2参照）へ避難した。
