## 介護老人福祉施設における避難事例の紹介と課題

## An emergency shelter in a home for the elderly who require care

## Abstract

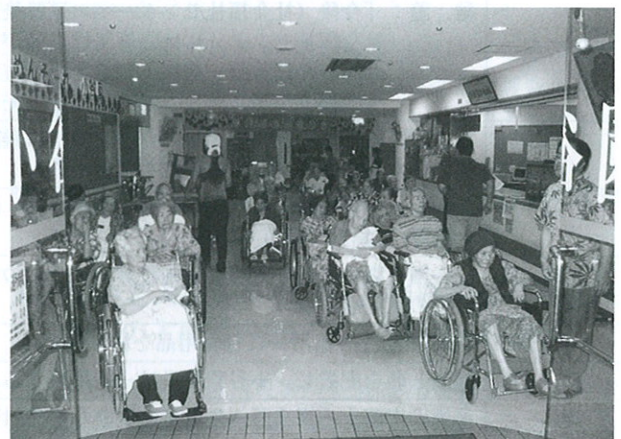
写真-2 避難の状況

第2段階の避難は6月17日9:45の2回目の崩壊が発生した後で、小谷園から佐敷町社会福祉センターへの避難である。このときには緊急対策会議等は開催されおらず、施設管理者の判断により全入所者の避難が決定されている。入所者はほぼ全員が車椅子を使用しており、

Photo 2 situation of evacuation

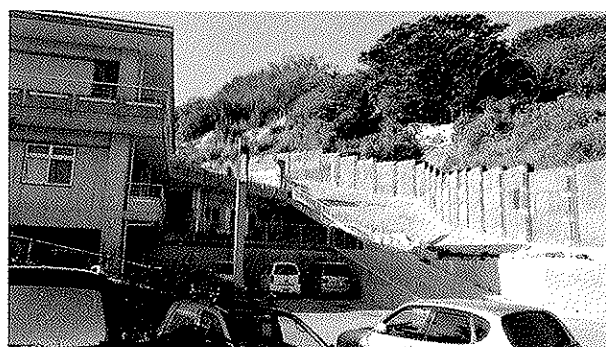
写真-3 応急対策の状況

Photo 3 situation of disaster recovery

今回の災害が発生した箇所では、2005年度より地すべり対策事業を実施する計画であった。同年より調査が開始され、地すべり活動も確認されている。災害直後には、応急対策（写真-3参照）として親杭横矢板土留工が施工された。今後は抑止杭や横ボーリング工、表面排水工等による対策が実施される予定である。また、2006年5月には沖縄県、佐敷町、小谷園等により豪雨時を想定した防災訓練が実施されている。
