富士山の大規模雪代災害－天保五年（1834）の大雪代－

財団法人砂防フロンティア整備推進機構 井上公夫

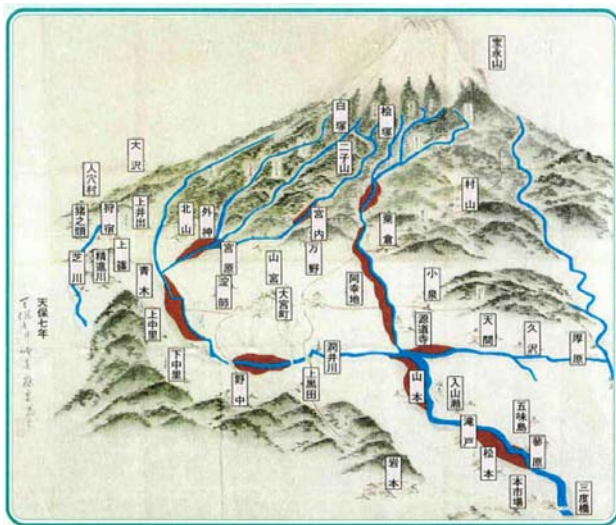
図1 『富士山焼砂押流荒地絵図』（岩本村文書）

国文学史料館（東京都品川区）に所蔵されている**岩本村文書**の「**富士山焼砂押流荒地絵図**」（図1）は、災害発生から2年後の天保七年（1836）に描かれたものである。富士山南西部を流下した大規模雪代の氾濫状況が鮮明に描かれており、大変貴重な史料である。図2は1/5万地形図に大規模雪代の分布状況を整理したものである（富士砂防事務所，2001）。また、富士山の鳥瞰図をもとに「**天保五年雪代災害状況の立体推定図**」が作成されている。これらの図を見ると、大規模雪代が富士宮市や富士市の市街地まで到達していることが判る。この雪代は富士山の山麓を流れる溪流から潤井川や伝法用水まで流入し、大被害を発生させた。

（富士砂防事務所，2001で地名を追記）

「すりこ木」のようになった大木は、2000年11月21日に大沢で発生した土石流でも認められ、富士砂防事務所の駐車場入り口に置かれている。図1に描かれている外神や宮原付近の氾濫地は、現在地名で「押出し」といわれる地区（若林、1996）で、繰り返し雪代や土石流災害を受けていた。粟倉・阿幸地・源道寺は、現在の弓沢川の沿川地域である。富士宮浅間神社では、湧玉池から発する神田川が潤井川に流入しており、その下流、山本付近まで達している。潤井川本川は絵図にも太く描写されている南側の流れ

この用水は、富士宮市山本で潤井川からの取水口があり、天馬・入山瀬・久沢・厚原を通り、富士市伝法樋詰で伝法沢川と交わっている。用水としてはこの伝法沢川を二本樋で渡っている。水量が多い場合には、この地点で伝法沢川に水を落とし、伝法樋詰から約1kmの地点で小潤井川（元は用水）に流入していた。図1には、厚原伝法用水や伝法沢川に土砂氾濫の形跡は描かれていないので、これらの用水や河川への土砂流入は少なかったものと判断される。
