# 明治時代に発生した大柳川における天然ダムの形成と災害対策

国土交通省関東地方整備局富士川砂防事務所 堀内成郎 赤沼隼一  
 (財)砂防フロンティア整備推進機構 森俊勇 井上公夫 吉川知弘 黒木健二  
 所属名は3月31日時点のものである。

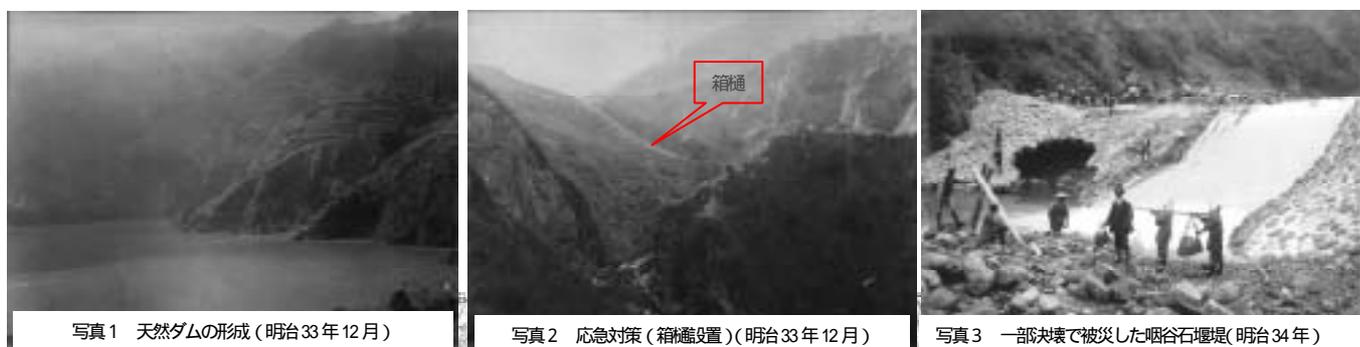
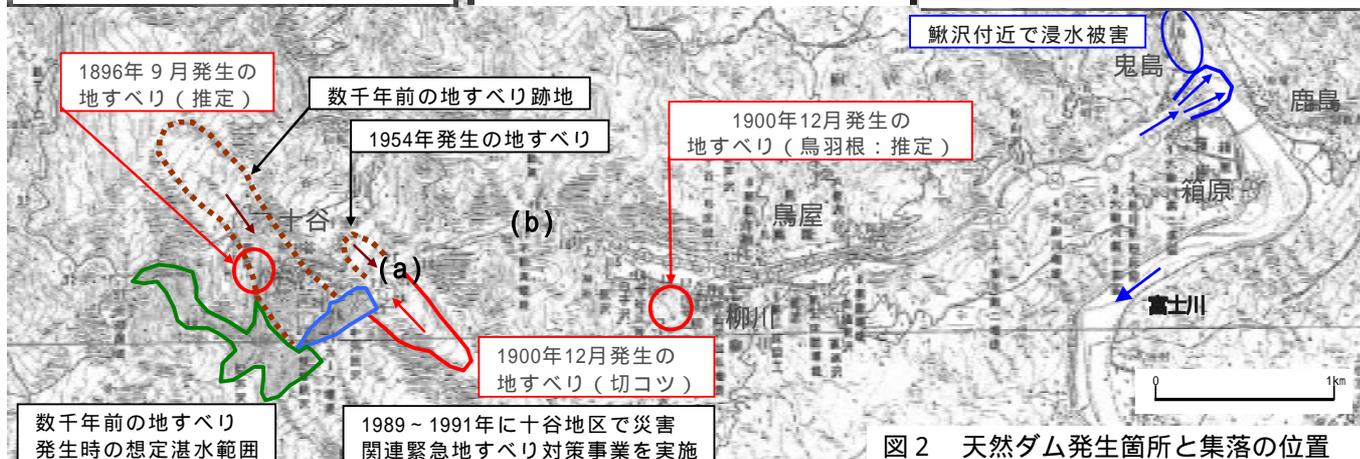
大柳川における大規模土砂災害の発生箇所と主な集落の分布図を図2に示す。明治33年(1900)12月に発生した柳川区切コツの地すべり以外に十谷区の北西斜面には明治以前の古い地すべり跡地がみられ、その崩積土の上に十谷の集落が分布している。当時の新聞記事から整理した明治29年9月及び明治33年12月に発生した地すべりの被災状況を表1に示す。

明治34年(1901) 7月1日の一部決壊 (260日後)	<ul style="list-style-type: none"> <li>連日の大雨により大柳川は増水し、7月1日午前7時に越流が始まり流水が天然ダム上に設置された延長約140mの箱樋から溢れ、天然ダムは徐々に決壊し下流側に土砂が流出した。そのため、直下流側に築造したばかりの咽谷石堰堤(a)を埋没させ、さらに下流側の不動滝石堰堤(b)も流失した(図2参照)。</li> <li>農作業中の3名が押し流され1名が行方不明となった。氾濫流は下流域兩岸の堤防を破壊させ、田畑を荒らした。さらに氾濫流は富士川の流れを阻害したため、鮎沢付近の数村は若干の浸水被害を受けた。</li> <li>天然ダムの水位は約8m低下したが、水深を約34m残し、次第に決壊した。崩壊土量は約18万m<sup>3</sup>と予想</li> </ul>	
明治39年(1906) 7月16日の完全決壊 (1,840日後)	<ul style="list-style-type: none"> <li>13日から降り続いた雨により、16日午後、柳川小学校が流失し、また大柳川に架かる橋もごとごとく流失した。(天然ダムの決壊はこの時と推定されている。)</li> </ul>
