# 宝永南海地震（1707）で形成された 仁淀川中流（高知県越知町）の天然ダム

◆ 井 上 公 夫\*, 桜 井 亘\*\* ◆

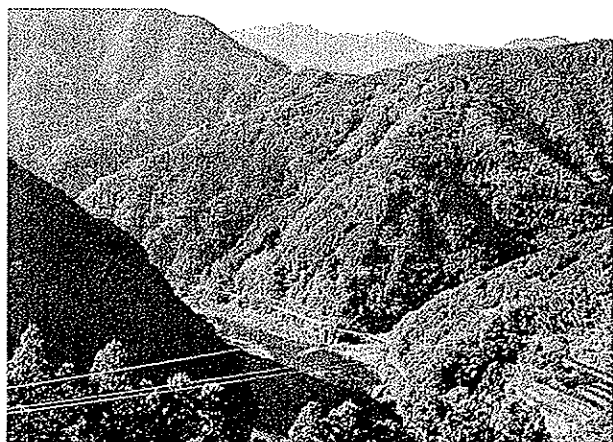
写真1 天然ダムを形成した仁淀川左岸の崩壊地形  
(鎌井田の林道から望む)

越知町（1984）の『越知町史』巻末の越知町史年表によれば、1707年の項に、「大地震で舞ヶ鼻崩壊し、仁淀川を堰き止め洪水を起こす」と記されている。越知町柴尾集落の長老・山本佐久實氏によれば、「4日間湛水し、満水となって決壊し、仁淀川下流のいの町に被害をもたらした」と話された。写真1は、天然ダムを形成したと考えられる崩壊地の跡地形である。崩壊発生から300年以上経っているため、植生が繁茂して、崩壊地形は分かりにくい。写真2に示したように、仁淀川の対岸には角礫状の巨礫が多く存在する台地状地形が存在し、河道閉塞地点であることがわかる。この付近は、仁淀川の中流域に位置し、河床は砂礫が堆積しており、このような大転石の密集地は他に存在しない。

ラ紀前期）の硬質な泥質混在岩・塊状砂岩・チャートなどからなる。仁淀川は越知盆地からこの地域に入ると、急峻な谷地形をなして、かん入蛇行しながら流れている（岡林・他, 1978）。写真1と4に示したように、河道閉塞地点は地すべり性崩壊の痕跡地形であることが良くわかる。

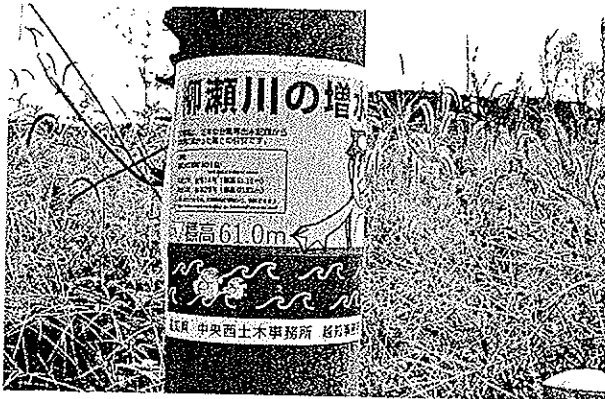
写真9 越知盆地の電信柱の洪水水位標識

写真10 柳瀬川の洪水水位標識（標高61m）

越知盆地の出口では、仁淀川と支流の柳瀬川の洪水流が合流して北方向の狭窄部に流入するため、何度も激甚な湛水被害を受けてきた。特に、平成16年（2004）の台風23号（氾濫水位、標高60.83m）と平成17年（2005）の台風14号（同標高61.10m）によって、激甚な洪水氾濫被害を蒙った。このため、高知県中央西土木事務所越知事務所では、柳瀬川の氾濫地域の電信柱数十本に氾濫標高61.0mの高さに「柳瀬川の増水注意」（写真9、10）の看板を設置し、洪水氾濫に対する注意喚起を行っている。
