明治時代に発生した山梨県東部における大規模土砂災害と災害対策

山梨県県土整備部砂防課 望月 優

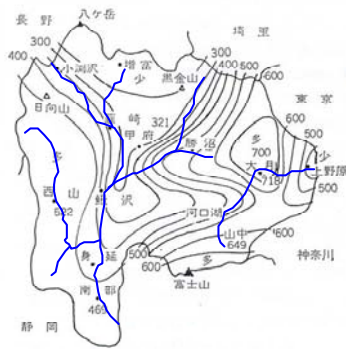
図-1 総雨量線(単位: mm) 1)
明治40年8月22日～27日

本州南部に2つの台風が停滞したため、山梨県内では8月22日から降り始め、23日夜に強雨となり、27日午後まで降り続いた。ほとんどの地域で総雨量400mmを超え、大原村で718.0mm、丹波山村で608.5mmを記録した。特に県東部に大雨が集中し、23日～25日にかけて日雨量100mm以上の大雨が各地で2日以上降り続いた。日影村・丹波山村では日雨量200mm以上の豪雨が続き、泉水谷では日雨量416.0mmを記録した。

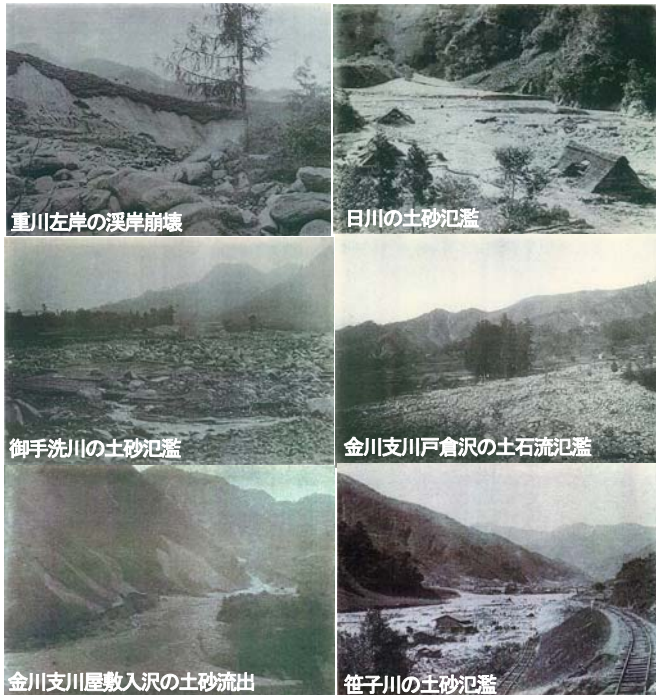
図-3 各河川の被害状況^{4),5)}

重川や日川、御手洗川、金川、笹子川の上流域では崩壊が多発し、諸溪流では土砂流出が著しく、家屋や田畑は埋没し、直径数mの巨石が堆積した。

重川では、柳沢や葡萄沢、佐野川等の支川で土石流が発生し、大菩薩峠山麓の悪沢では天然ダムができ、また、日川では、木賊川や焼山川等の支川で土石流が発生し、中流域の旧鶴瀬村や旧初鹿野村では土砂氾濫により家屋が埋没または流失した。さらに、重川及び日川の下流域に位置する旧日川村では、土砂氾濫により堤防が決壊したため、家屋や田畑が流失し、見渡す限り巨石で埋め尽くされ、河原と化した。重川橋や日川橋等の街道に架かる主要な橋梁が流失したため、街道が寸断し、重川・日川上流域の集落は数日間孤立した。

御手洗川では、右支川京戸川で発生した土石流が下流域で氾濫したため、御手洗川沿いの家屋や耕地は埋没または流失

し、旧一宮村一帯は巨礫で埋め尽くされた。金川では、戸倉沢と達沢で発生した土石流の直撃により谷出口の集落が全滅し、流出した土砂が金川本川を堰き止めた。屋敷入沢上流域で大崩壊や地すべりが発生し、崩壊土砂が多量に金川本川に流出して河道を閉塞した。

笹子川では、大鹿川等の支川からの土砂流出が著しく笹子川が氾濫したため、笹子川沿いの家屋は埋没または流失し、道路や鉄道も流失した。

重川・日川・金川合流点下流側に位置し、富士川舟運の拠点である石和町は、これらの河川の洪水・土砂氾濫の直撃により堤防が決壊した。家屋や田畑等はほとんど流失して壊滅状態となり、見渡す限り巨石で埋め尽くされ、河原と化した。

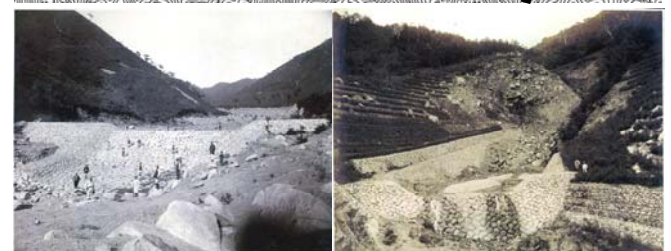
図-4 砂防設備位置図⁶⁾と当時の竣工写真(山梨県所蔵)

明治41年(1908)内務省告示第109号により、金川右岸と御手洗川上流を含む範囲が砂防指定地に指定され、明治43年度～大正7年度にかけて、山梨県によって国庫補助砂防工事が重点的に施行された(図-4参照)。

明治43年度には限られた予算の中で屋敷入沢に事業費の1/3を投入し、石堰堤7基、床固石堰堤1基、護岸工、谷止、水路張石工、水路張芝工及び山腹工(積苗工等)を施行した。地形条件に合わせて堰堤工と山腹工等を組み合わせた工法を採用し、流路を固定するため導水堤を多用している。石堰堤の構造は、下流法勾配が1:1.5~2.5と緩やかな空石積みである。最下流部に位置する石堰堤が最も規模が大きく、堤高6.4m、堤長65.5mである(図-4写真左参照)。

(写真左:明治43年度工事、写真右:大正4年度工事)

山梨県では明治末期～大正初期に空石積みの砂防設備が造られたが現存するものは少ない。屋敷入沢では現在も当時の砂防設備が数多く存在しており、その機能を発揮している。
