## 研究ノート

## 富士山の大規模雪代災害—天保五年（1834）—の流下経路

## Flow-down route of large-scale slush avalanche in 1834 occurred on Mt. Fuji

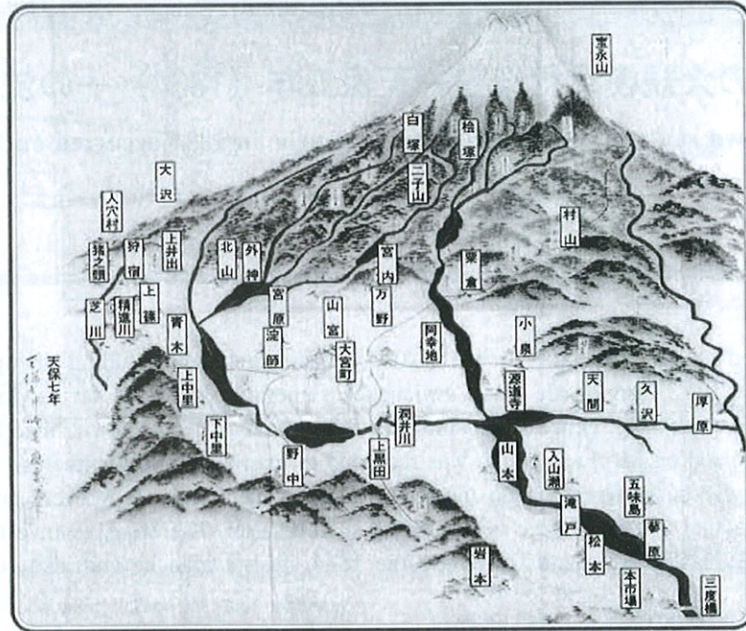
国文学史料館（東京都品川区）に所蔵されている岩本村文書の「富士山焼砂押流荒地絵図」（図1）は、災害発生から2年後の天保七年（1836）に描かれたものである。富士山南西部を流下した大規模雪代の氾濫状況が鮮明に描かれており、大変貴重な史料である。図3は1/5万地形図に大規模雪代の分布状況を整理したもので、津屋（1968）の溶岩流の分布を追記した（富士砂防事務所，2001を修正）。また、富士山の鳥瞰図をもとに「天保五年雪代災害状況の立体推定図」が作成されている。これらの図を見ると、大規模雪代が富士宮市や富士市の

図-1 『富士山焼砂押流荒地絵図』(岩本村文書)  
(富士砂防事務所, 2001 で地名を追記)

図1と図3に示したように、風祭川を流下した大雪代は、潤井川と合流した地域（外神・宮原付近から）で、大きく氾濫した。1887年測量の旧版地形図（1/2万正式図）によれば、この氾濫域にはほとんど集落はなかったが、現在ではかなりの集落が存在する。『ささのやまひつ』に記載されている「すりこ木」状になった大木は、2000年11月21日に大沢で発生した土石流でも認められた。

富士宮浅間神社（大宮）では、湧玉池から発する神田川が潤井川に流入している。潤井川本川は絵図にも太く描写されている南側の流れで、北側の流れは「厚原伝法用水」（「二本樋」）である。この用水は、富士宮市山本で潤井川からの取水口があり、天馬・入山瀬・久沢・厚原を通り、富士市伝法樋詰で伝法沢川と交わっている。用水としてはこの伝法沢川を二本樋で渡っている。水量が多い時期には、この地点で伝法沢川に水を落とし、伝法樋詰から約1kmの地点で小潤井川（元は用水）に流入していた。図1には、厚原伝法用水や伝法沢川に土砂氾濫の形跡は描かれていないので、これらの用水や河川への土砂流入は少なかったものと判断される。

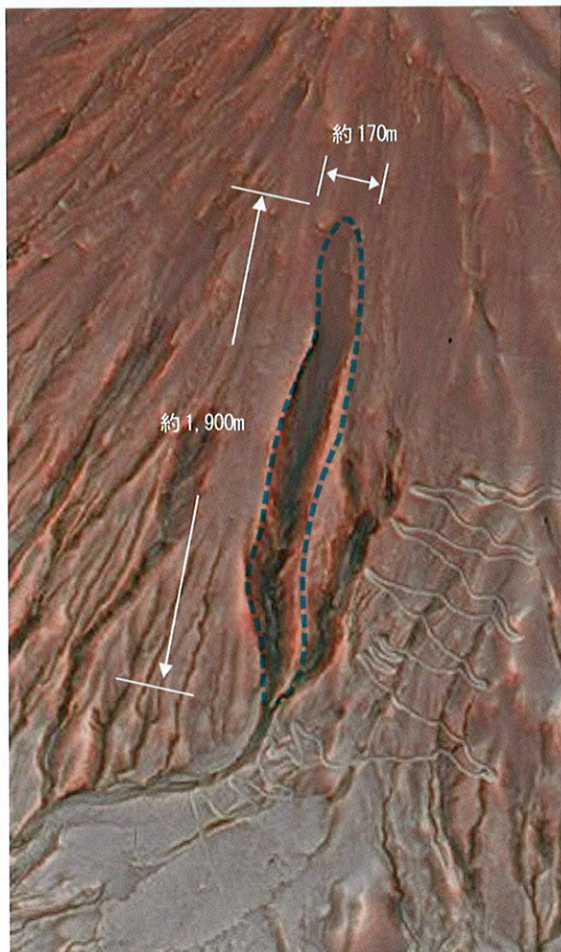
図-4 赤色立体地図による天保谷の地形  
Fig.4 Position of Tenpo Valley in Red 3 D map

砂防学会の口頭発表で、天保谷の崩壊土量が大き過ぎるのではないかという質問を受けた。このため、天保谷の崩壊規模を想定するために、図4の赤色立体地図（アジア航測株式会社提供）で地形起伏の確認を行った。

1/25,000 地形図の等高線での表現と比較すると、赤色立体地図ではより明瞭に天保谷の範囲が特定できた。その結果、天保谷の崩壊規模は面積 28 ha となった（崩壊土量は平均の崩壊深さを 1 m と仮定すれば、28 万 m<sup>3</sup> 程度となるが、現地調査を行ってさらに検討したい）。

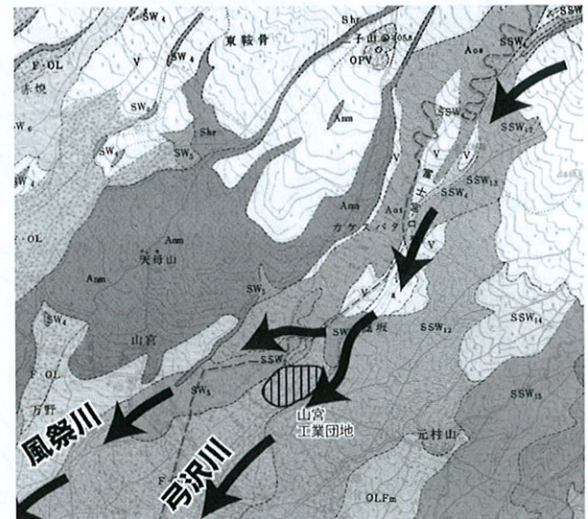
この大雪代は天保谷の崩壊地から弓沢川を流下し、途中の山宮工業団地上流部に存在する溶岩流を乗越え、半分以上が風祭川に分流したと考えられる。図5は、津屋（1968）の富士山地質図の上にスラッシュ雪崩が風祭川方向に分流した状況を示した。SW<sub>5</sub>は旧期の北山（外山）

図-5 溶岩流の分布とスラッシュ雪崩が風祭川方向に分流した地点（津屋、1968 に加筆）

溶岩流Ⅱ，A<sub>8</sub>は新期の青沢溶岩である。

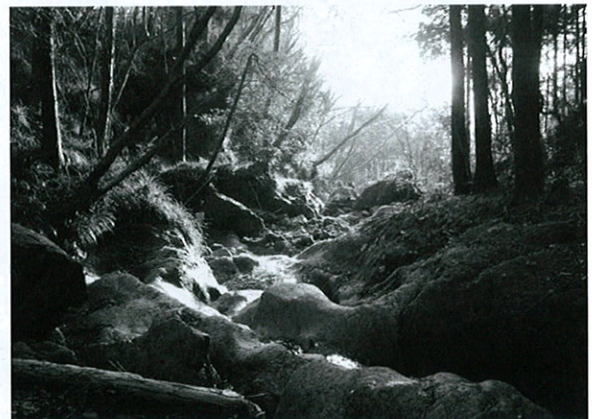
写真-2 山宮工業団地上流の弓沢川の河床  
Photo 2 River-Bed of Yumisawa R. upper area of Yamamiya Industrial complex

写真2は、大雪代が分流した地点（山宮工業団地の直上流部）の弓沢川の河道状況である。この周辺では、露出した北山溶岩が下刻作用を妨げており、谷地形が浅くなっている。このため、大雪代が流下した時に、弓沢川から溢れて、風祭川方向に流下したと考えられる。

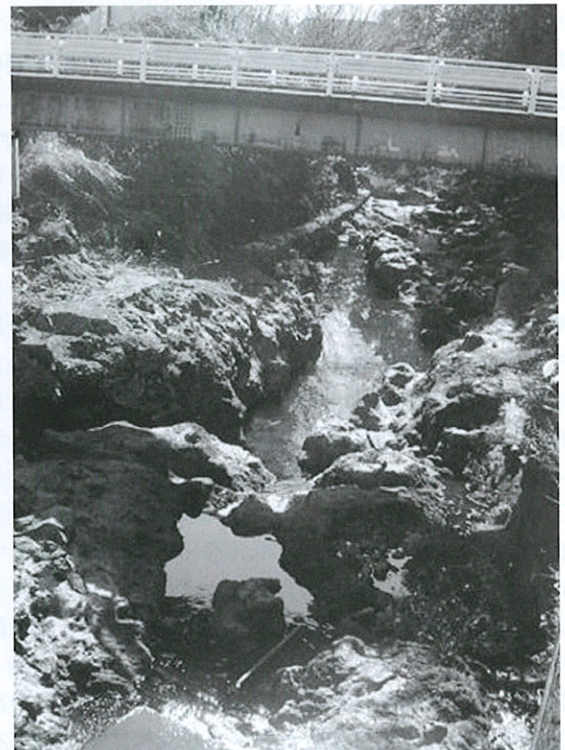
弓沢川を流下したスラッシュ雪崩は、栗倉・阿幸地付近で氾濫している。この地域は、現在の地名で「押出し」といわれる地区（若林，1996a, b）で、繰り返し雪代や土石流災害を受けていたようである。弓沢川を流下したスラッシュ雪崩は、潤井川本川との合流点付近の天間・山本付近で、風祭川から回り込んできた雪代も加わり、再び大きく氾濫した。図6に示したように、この雪代は旧期溶岩流からなる狭窄部を通過した後、滝戸・松本付近でさらに大きく氾濫している。この溶岩流は津屋（1986）の地質図では入山瀬溶岩流（SSW<sub>9</sub>）と呼ばれている。写真3は下流域で氾濫した潤井川の入山瀬付近の溶岩流と河道状況を示している。

写真-3 入山瀬溶岩流上の潤井川の河床
