# 群馬県上野村の災害時要援護者関連施設における警戒避難計画の検討

国土交通省関東地方整備局利根川水系砂防事務所 後藤宏二、儘田勉、笠原治夫<sup>\*</sup>、田口和男  
 群馬県多野郡上野村 川崎孝行  
 財団法人砂防フロンティア整備推進機構 ○酒井順、三木洋一

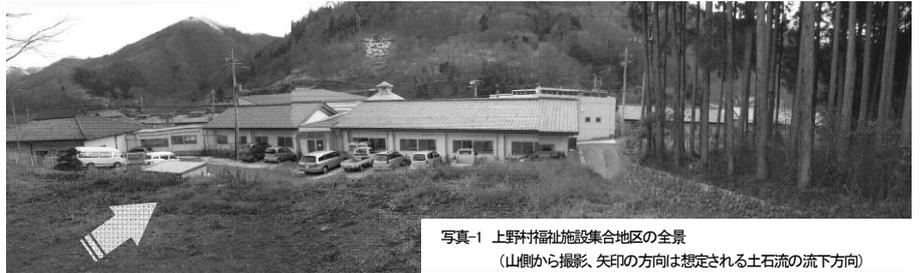
- 上野村福祉施設集合地区（以下同地区とする）は、山間地の斜面及び溪流の谷出口に近接した位置に複数の建物が立地し、地区全体（写真-1）が、土砂災害防止法に基づき指定された土石流及び急傾斜地の崩壊による土砂災害警戒区域等内に含まれる。（図-1）
- 同地区は、土石流が発生するおそれのある溪流（ほうり沢・きやうと沢）の谷出口（基準地点）から60～80mの範囲に位置し、土石流により被災するおそれがある（図-1）。
- 土石流のおそれがある溪流（ほうり沢・きやうと沢・山久保沢）は、同地区の山側30～50m程度の地点で暗渠となっている。（写真2）土石流が発生した場合は、この暗渠飲み口部から、土砂流が地上を流下し、最悪の場合は、施設が直接被害を受けることも想定される。このことから、山側に面した施設の土砂災害に対する安全度は低いと判断される（図-2、写真3）。

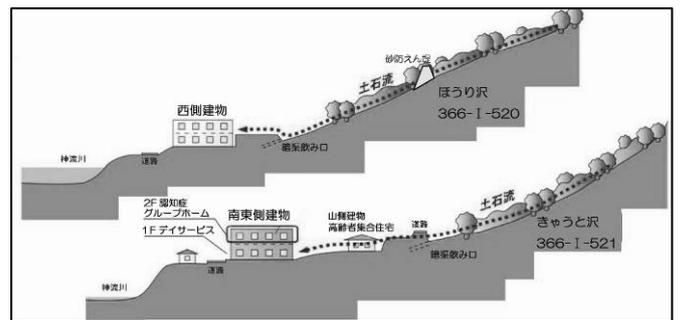
図-2 溪流縦断面図

- ・土石流の基準地点から最も距離があり、山側の地盤からの比高が十分にある(図-2)。
- ・堅牢な鉄筋コンクリート造の建物である。
- ・一次避難に想定される人数(50人)を収容可能。

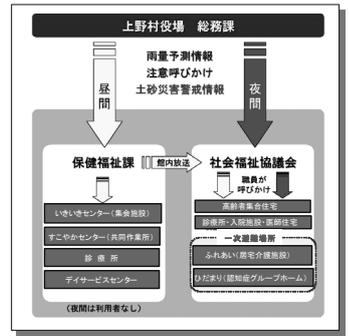
図3 避難情報の伝達体制

- [日中] 役場 ⇒ 保険福祉課(福祉施設集合地区内) ⇒ 各施設職員(避難誘導者) ⇒ 施設利用者
- [夜間] 役場 ⇒ 社会福祉協議会(福祉施設集合地区内) ⇒ 各施設職員(避難誘導者) ⇒ 施設利用者

【避難情報の伝達体制】(図-3)

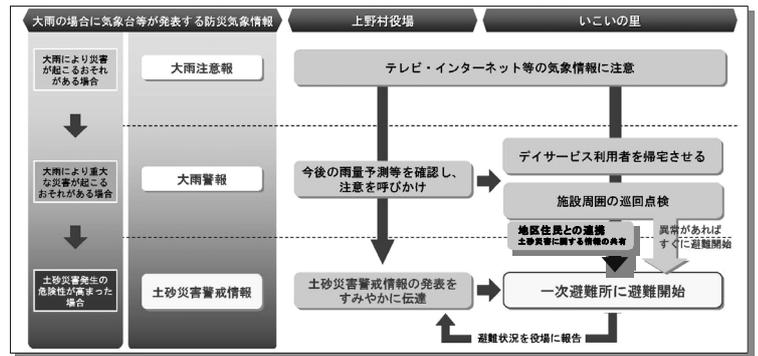
図4 上野村福祉施設集合地区(いこいの里)警戒避難計画の流れ

- 土砂災害警戒情報の発表  
(群馬県と気象庁が共同で発表)
- 現地における土砂災害前兆現象の確認  
(現況流路外での泥水の流下や現況流路の暗渠飲み口の流木・土砂による閉塞等)
- 地域住民からの土砂災害前兆現象の報告

【一次避難基準】(図-4)

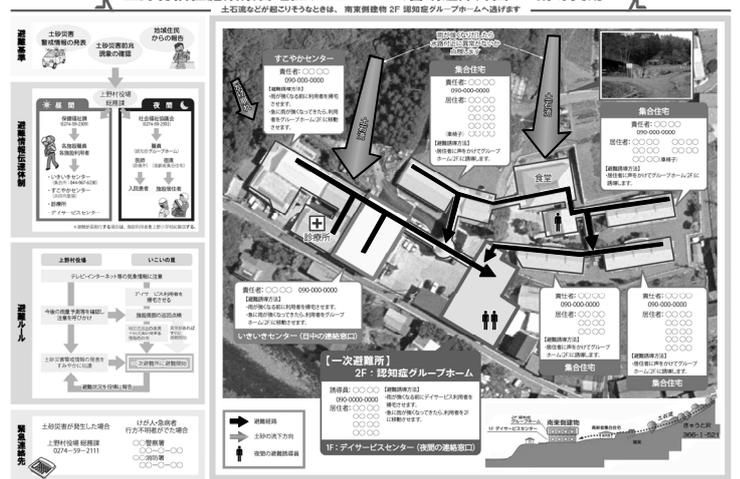
図5 上野村福祉施設集合地区ハザードマップ(誘導員用)

警戒避難計画と避難ルールを入居者用と誘導員用にハザードマップとしてとりまとめた。(図-5,図-6)
