浅間山南麓・湯川の天然ダム

井上公夫・江川良武 (本文 63 ページ)

▼1612年の浅間山の融雪

火砕泥流に伴う河道閉塞

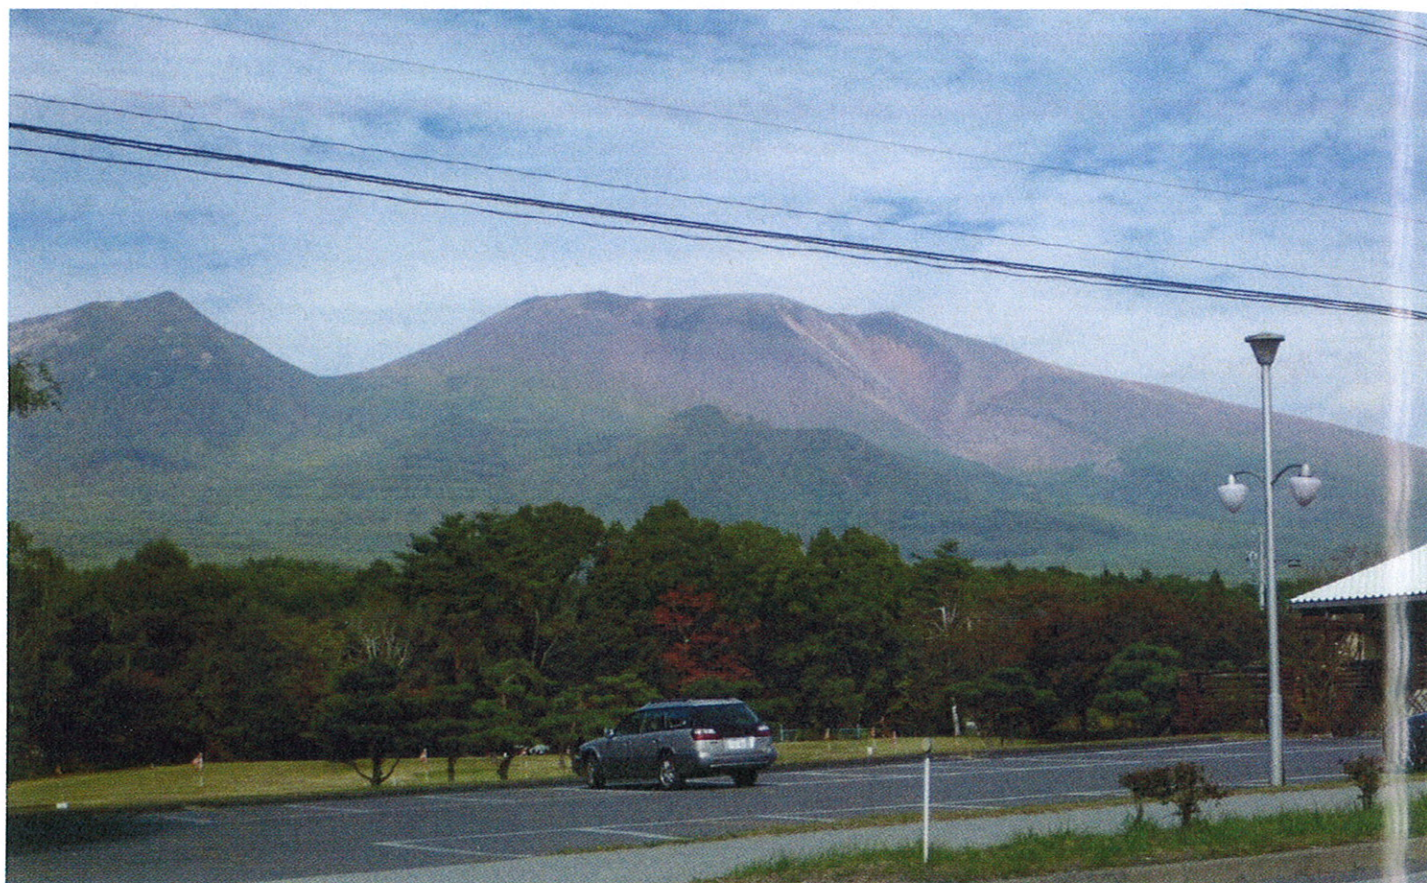
浅間山南麓，追分付近の国道 18 号からみた浅間山
山頂の右側に大規模崩壊地形が見える。

口絵写真⑬上は、追分付近の国道18号からみた浅間山南麓の地形である。荒牧⁽¹¹⁾や早川⁽¹²⁾の地質図などによれば、左側に黒斑火山(標高2455m)が存在し、2万数千年前に大きく山体崩壊を起こし、岩屑なだれ堆積物が北麓と南麓斜面を広く覆っている。その右側に現在も成長を続ける浅間山の山体(同2568m)が存在する。2〜1万年前は仏岩火山の成長期で、1・5万年前と1・1万年前に大規模な軽石流が噴出し、浅間山南麓斜面を広く覆っている。前記の地質図などによれば、湯川の北側地域では白色の軽石流堆積物が広く平坦な地形(その後の河川侵食で田切り地形が発達)を形成している。

口絵⑪と⑬上に示した傾斜量図や写真によれば、浅間山の山頂のやや右側には大規模な崩壊地形が見えるが、何時頃形成されたものであろうか。この崩壊地は1783年以降の噴出物で覆われ、全体として丸みを帯びている。崩壊地形の下流には、土石流扇状地が連続して分布しているの、富士山の沢崩れのように、繰り返し崩壊が起こって大規模崩壊の痕跡地形が形成されたのであろう。

また、井上¹⁴は、富士山で天保五年（1834）の大規模崩壊（「天保谷」を形成した）によって激甚な雪代災害（スラッシュ雪崩）が発生したことを説明した。浅間山でも1612年3月1日に、噴火現象がなくても、山頂部付近で大規模な崩壊が発生し、積雪を大量にとかしてスラッシュ雪崩が発生した可能性がある。このような大規模崩壊の名残が口絵写真⑬上に示した浅間山山頂部の大規模崩壊の痕跡地形ではないだろうか。

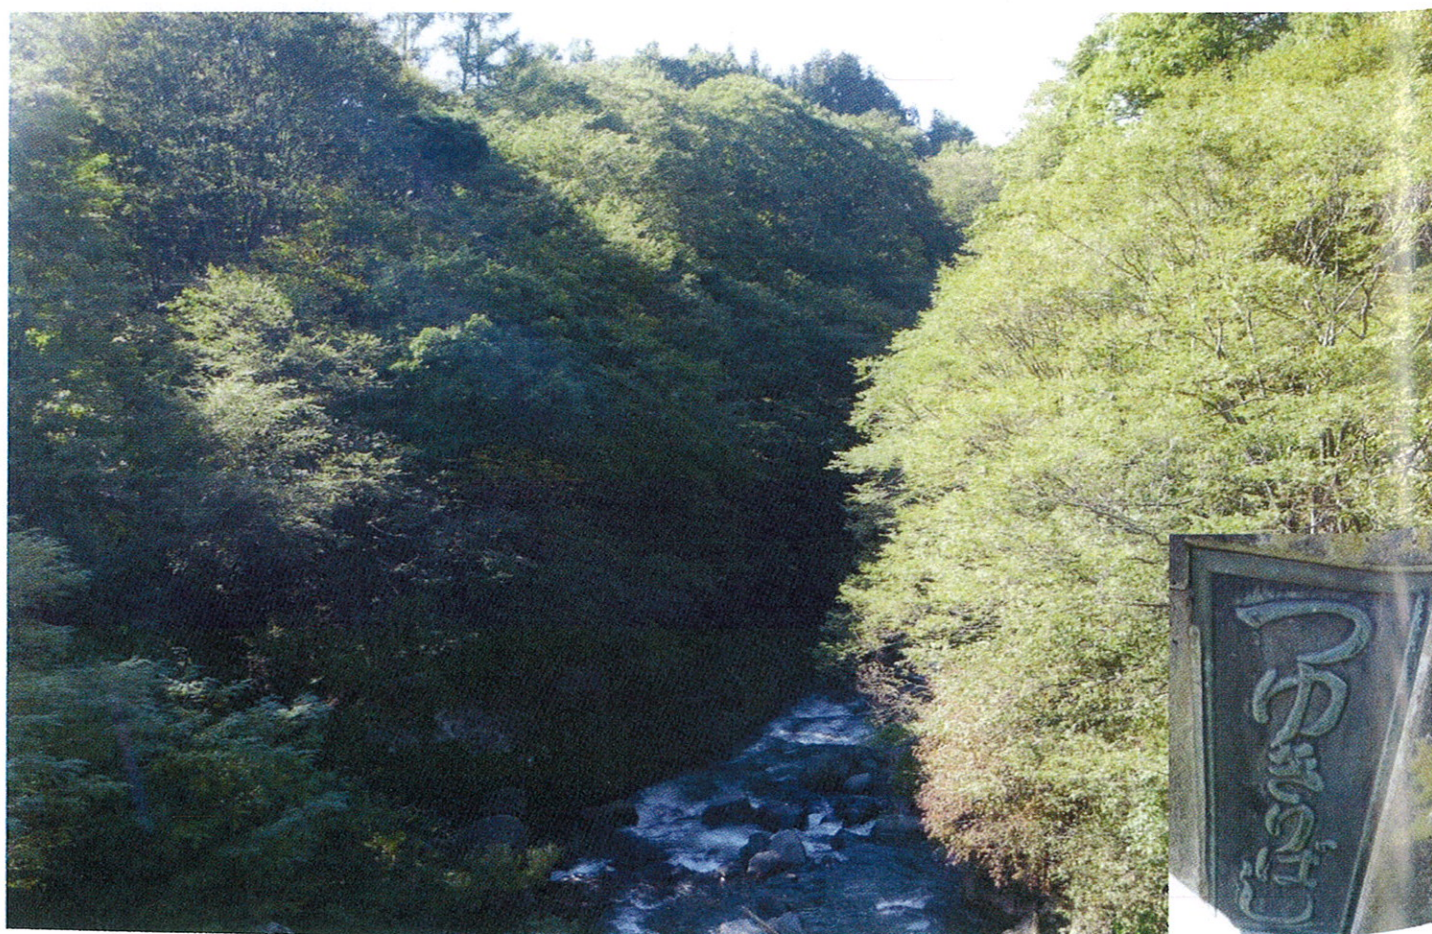
露切橋からみた瀬替地点の湯川狭窄部
露切橋より下流の狭窄部は勾配が急（水平距離 300m で 10m 低下）である。

凝灰岩からなる鞍部を切り下げることは困難であろう。小尾根の鞍部は満水となった越流水によって、数年かけて急激に侵食され、写真4に示したように、露切橋より下流の峡谷部が形成されたのではないだろうか。

露切橋より下流の狭窄部は勾配（水平距離300mで10m低下）が急である。露切橋より上流部では土砂流出・堆積によって、5〜10mも河底が上昇していることが判る。1612年以前の湯川の河床は図2に示した点線であったと考えられる。

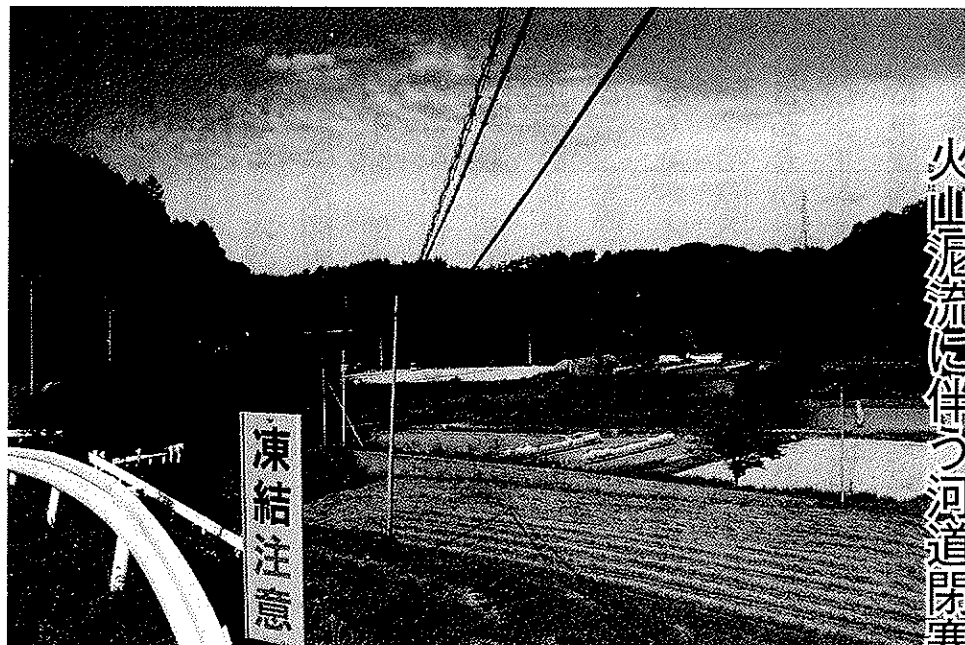
写真1 露切橋からみた河道閉塞堆積物と上流の天然ダム跡地の河床平坦地

浅間山の周辺で冬季に大規模な土砂・洪水災害が発生した史料があれば、融雪火山泥流の可能性がある。口絵図⁽²⁾と写真1に示したように、湯川の長野県御代田町⁽⁶⁾面替付近
