関東大震災・横浜の現地見学会報告

—1923年9月1日の プールの逃避行ルートを歩く

井上公夫

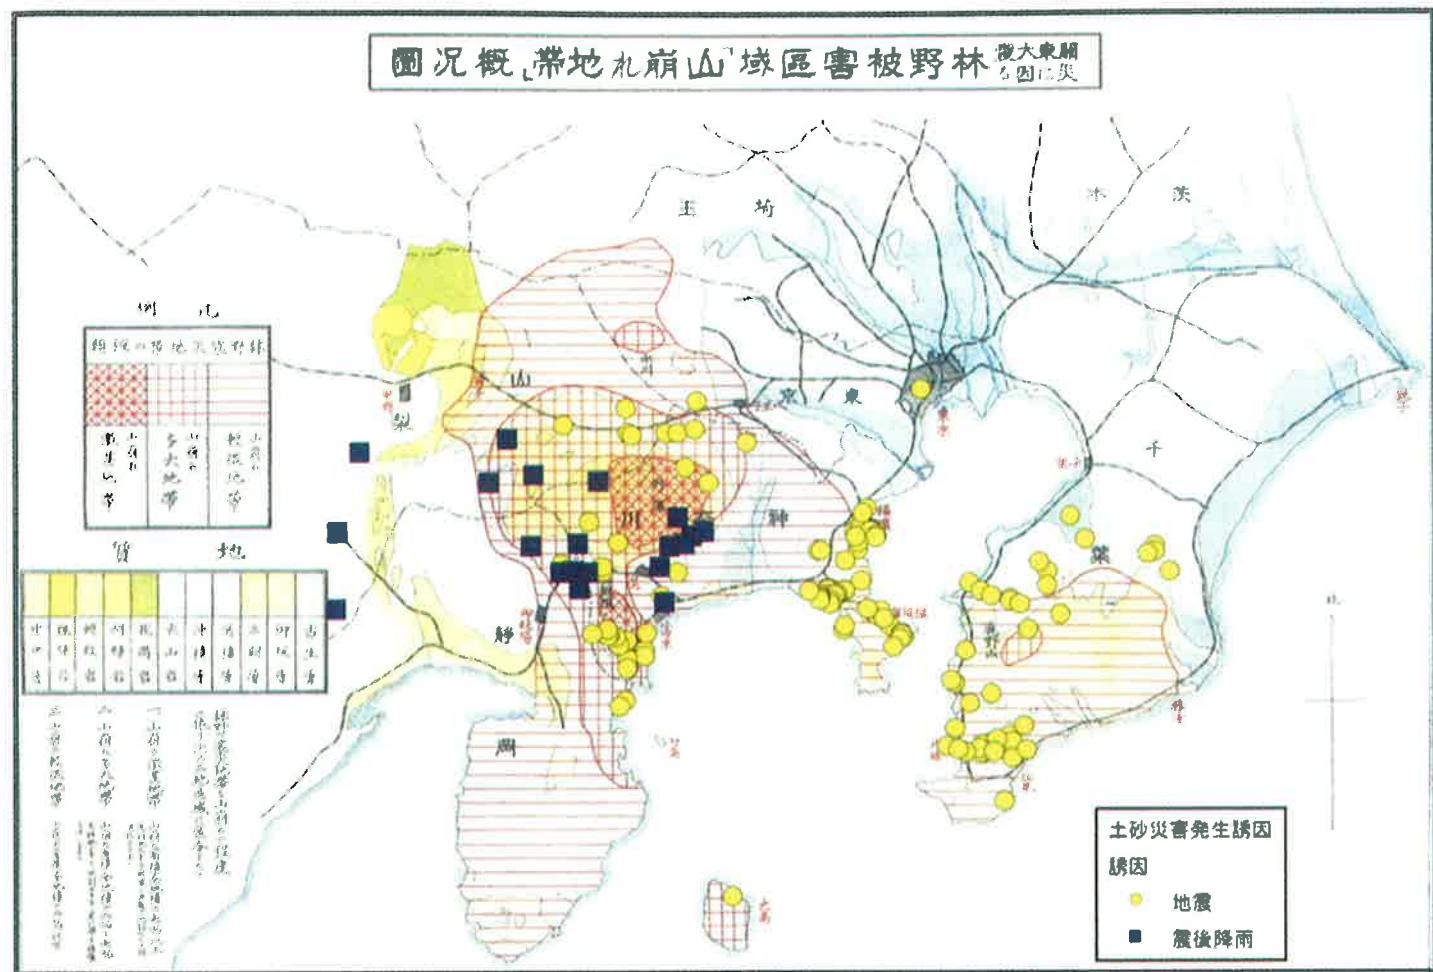
図1 関東大震災による林野被害区域「山崩れ地帯」概況図（内務省社会局, 1926）と167箇所の土砂災害地点

③茅野光廣「根府川大洞調査報告」
口絵1は、地震直撃と2週間後の豪雨による土砂災害地点を表現している。

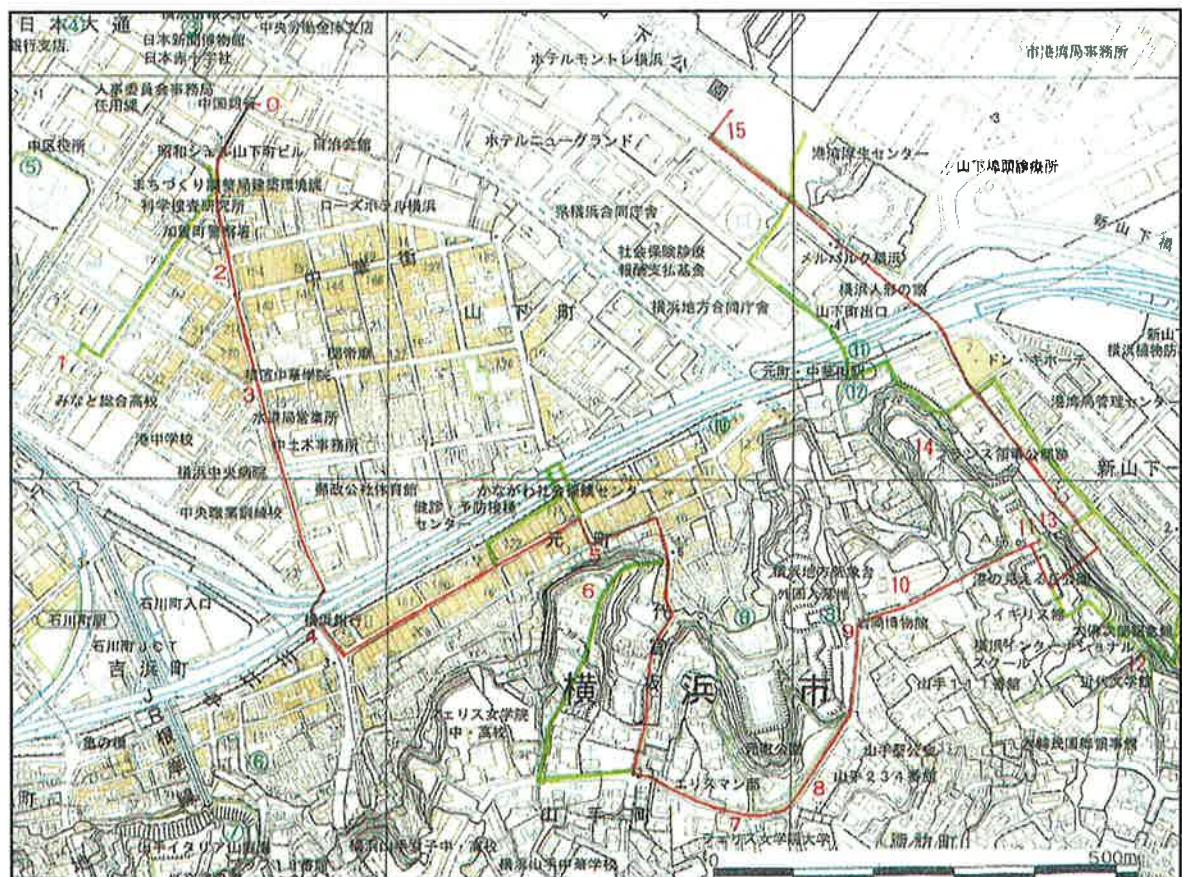
図2 O.M. プールの逃避行ルート
(赤線)と現地見学会のルート(緑線)
地点番号は本文の表1、表2参照。
背景の地図は1万
分の1地形図「関
内」2005年編集。

口絵2はプールの逃避行と現地見学

会のルートで、表1は現地見学会の地点、表2は関東大震災の慰靈碑である。ドットウェル商会のあつた山下町72番地付近の道路は震災前とほぼ同じである（現在はJALシティホテルが建設）。関内の東南の丘は山手居留地で、欧米人の居住地であった。丘の上には幕末に横浜が開港されて以来、欧米人の洋館が立ち並び、米国海軍病院や英國海軍病院、外人墓地などが次々に建設された。横浜港に面した関内には英國領事館や米国領事館、香港上海銀行等の商業施設が多く建設された。その東側には中華街が建設され、地震時には大岡川下流のデルタ低地一杯に人口密集地が形成さ

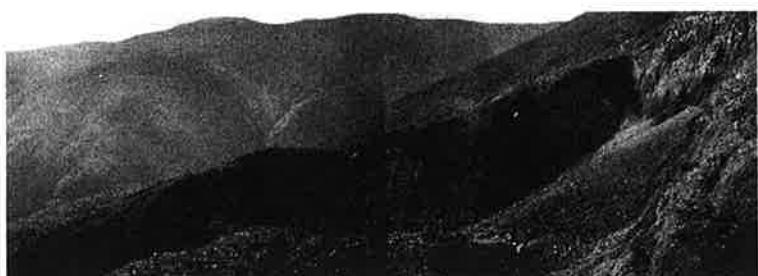
写真1 白糸川上流の大洞崩壊地と崩壊下部の流れ山(小山)
(復興局, 1927)

白糸川上流の大洞で大規模な深層崩

壊(推定崩壊土砂量100万m³)が発生し、2回目の余震(12時3分)と豪雨による白糸川の増水の影響も加わつて、大部分の崩壊土砂(80万m³程度、一部は崩壊地下部に流れ山地形として残る)が大規模な土石流となつて、下流の根府川集落を襲い、289名以上の死者・行方不明者を出した。

白糸川には熱海線(後の東海道本線)の白糸川橋梁が前年に完成していたが、この土石流によつて流出した。写真1は、当

時の国鉄職員が白糸川の源流部まで登つて、大洞の深層崩壊などを撮影した写真^③で、深層崩壊

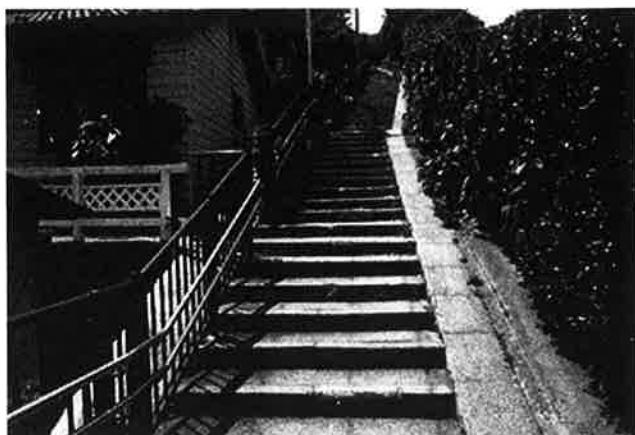
写真4 震災後に移設された百段。東側の尾根線に移設されている。

私たちちは山手の上部に神社と茶屋一軒がある浅間山に向かう急角度で登る100段（実際は101段）の下に着いた（写真3・4）。第二の橋（前田橋）から元町を通り、山手に続く道であるが、階段とそれがついていた崖の半分はすでなく、大きく崩落して下の家々を覆つて、見えなくしていた。目くるめく傷痕と、ひとつの土の小山だけが残っていた。火はなおも

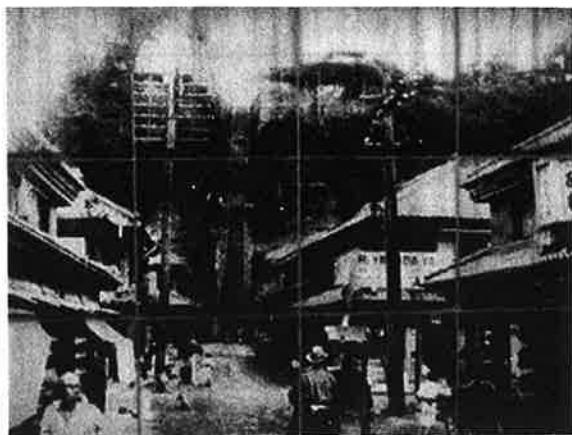
写真3 元町から浅間山に向かう百段。百段公園にある陶版写真。

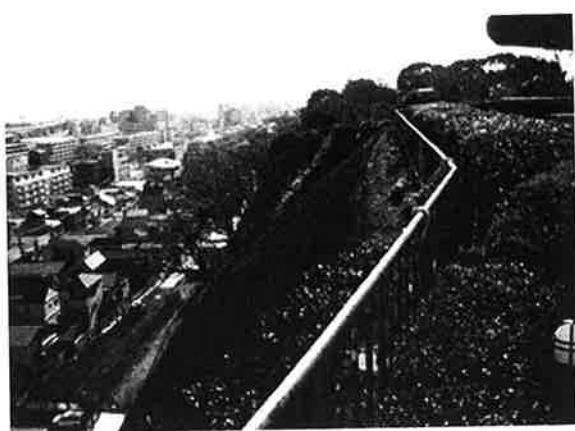
写真7 港の見える丘公園の急崖、急傾斜地対策工事（2005年井上撮影）。

首都直下地震や海溝型地震は今後確実に発生する。急崖部には急傾斜対策が実施されているが、90年前よりも安全になつたのであろうか。90年前と比較すると、関東大震災の被災地や避難した場所も宅地開発が進み、大震災が発生した場合、避難する場所がなくなつてゐるであろう。
