# 東海地方の海溝型巨大地震と土砂災害の分布

一般財団法人砂防フロンティア整備推進機構 井上 公夫

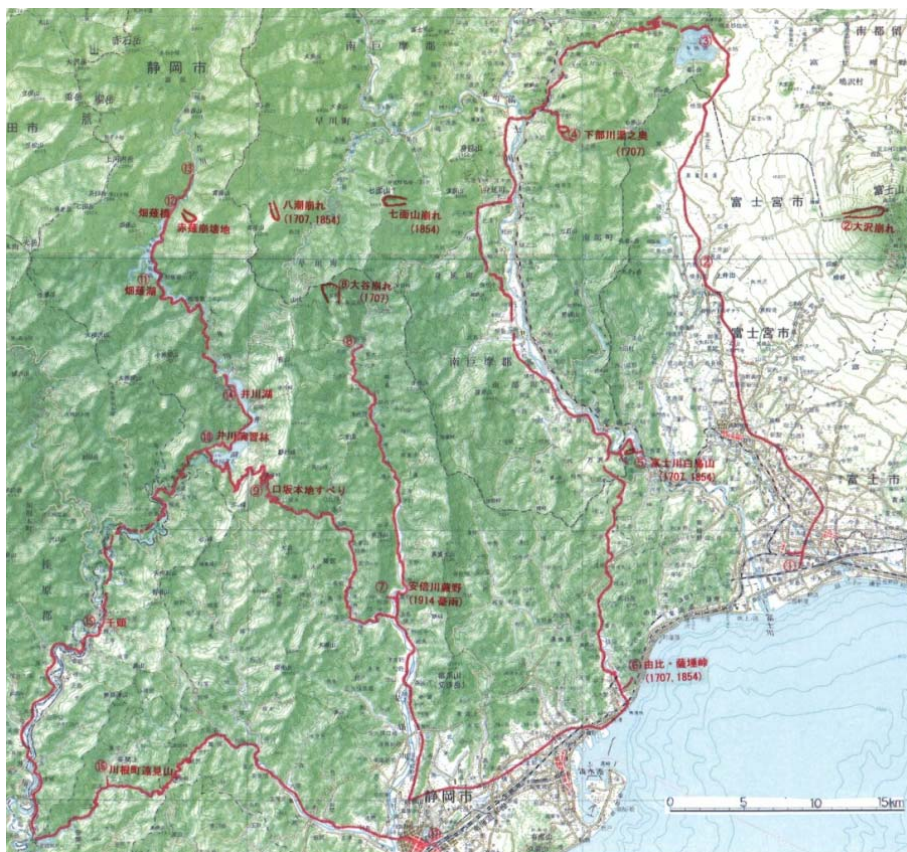
第 1 班では、2012 年 8 月 3~4 日に「東海地方現地見学会 海溝型地震による土砂災害(深層崩壊)」を 17 名の参加者で実施した。この現地調査では、図 2 に示したルートで行い、筑波大学井川演習林の施設に宿泊させて頂いた。見学会では、以下の土砂災害地点を中心に現地調査を行い、土砂移動状況などを議論した。

- ①新富士→②大沢橋(大沢崩れ)→③本栖湖→④身延町下部(宝永地震時の湯之奥天然ダム)
- ⑤富士川・白鳥山(宝永・安政地震時の崩壊)
- ⑥由比・薩埵峠(由比地すべりと宝永・安政地震)
- ⑦安倍川中流・蕨野(1914 豪雨と安倍川の氾濫)
- ⑧大谷崩れ(宝永地震)の堆積地形と天然ダム
- ⑨大日峠・口坂本地すべり
- ⑩井川演習林(泊)、演習林会議室で議論
- ⑪畑薙湖→⑫畑薙橋→⑬赤薙崩壊地を観察→⑭井川湖周辺の崩壊地形→⑮千頭→⑯川根町笹間上(安政地震)の天然ダム→⑰静岡

図2 現地見学のルートと土砂災害地点

図2の⑦安倍川中流・蕨野は, 大正3年(1914)8月28日の台風襲来によって, 大洪水が静岡市街地を襲い, 溺死者45名, 流失家屋1000戸, 浸水家屋1万余戸の大被害となった。安倍川右岸の⑦地点が崩壊し, 安倍川を湛水高15m, 湛水量160万  $m^3$  の天然ダムを形成し, すぐに満水となって決壊したためである。安倍川は文政十一年(1828)にも大洪水を引き起こしているが, 発生源の大規模崩壊の位置は不明である。
