# 関東大震災・現地見学会

## 秦野駅から震生湖周辺を歩く

井上公夫ほか (本文 68 ページ)

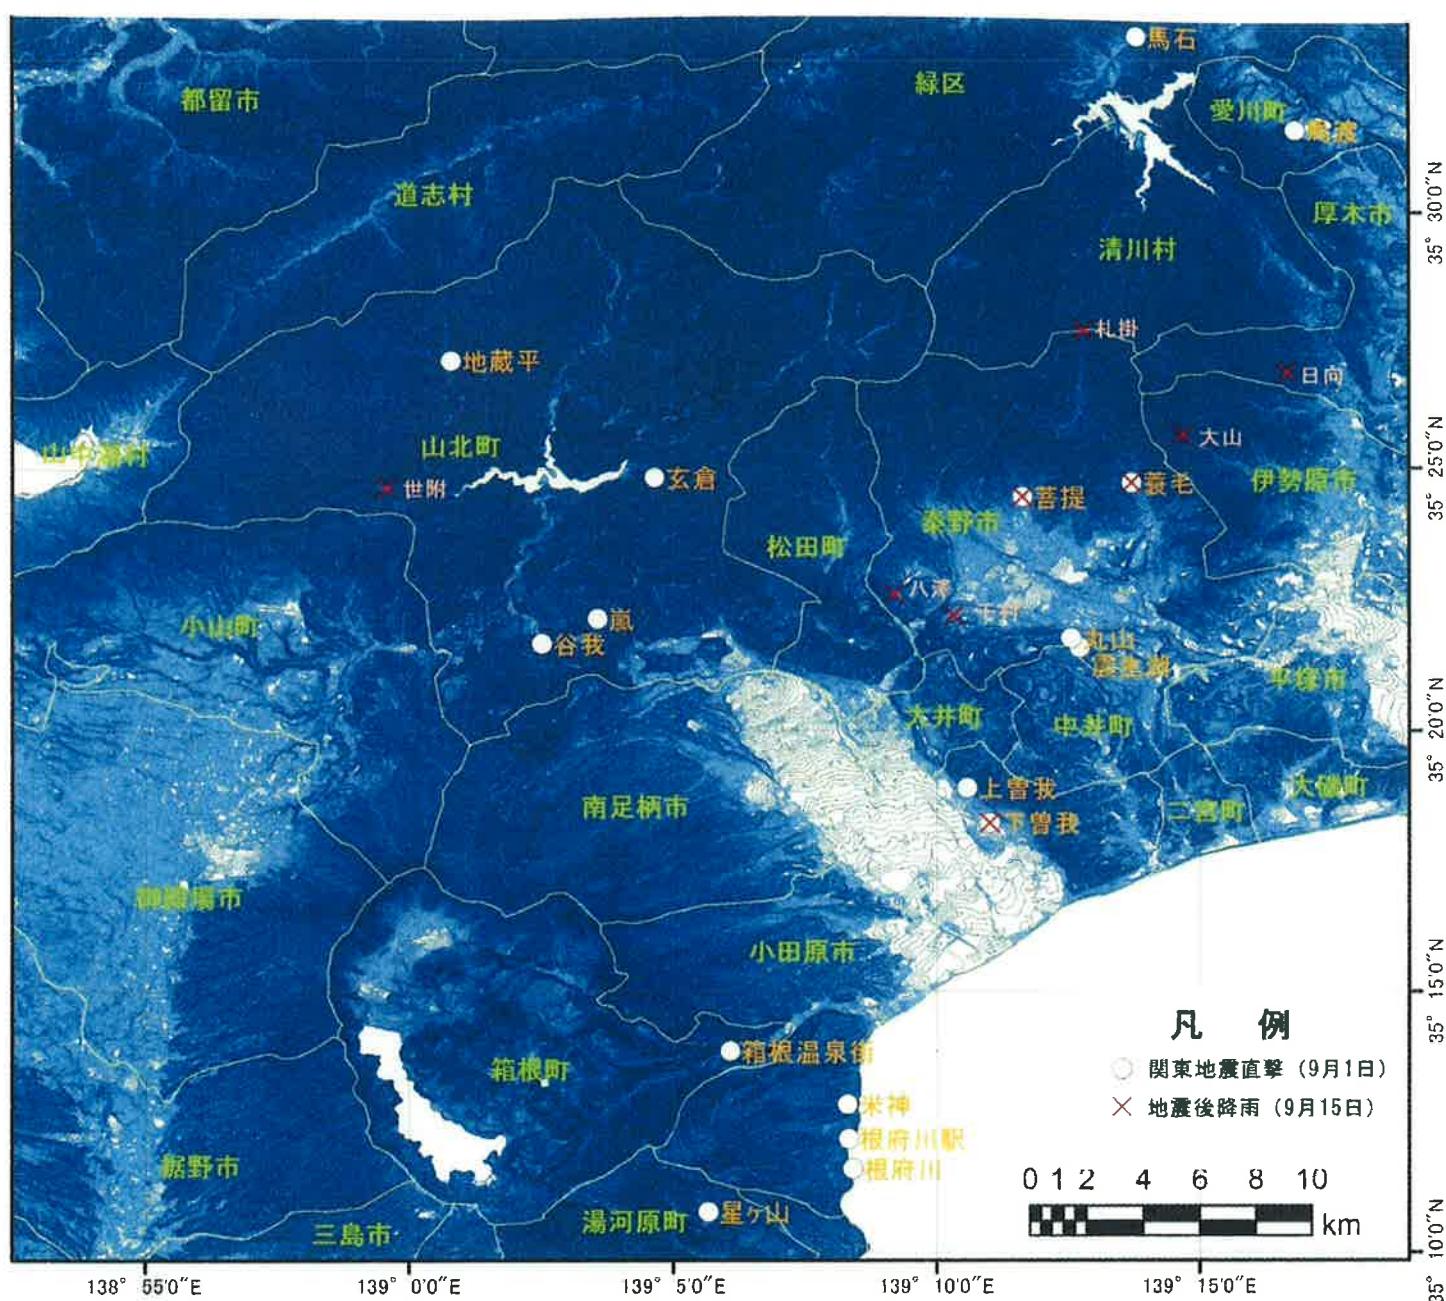
図1 神奈川県西部地域の傾斜量図と土砂災害地点（井上誠氏作成、井上公夫編著『関東大震災と土砂災害』古今書院、2013に追記） 国土地理院数値標高モデル(DEM) の 10m メッシュデータを利用。

表1と図1に示したように、神奈川県西部は、小田原市根府川駅の地すべりと白糸川の土石流災害もあって、37カ所、死者650人、行方不明者74人ときわめて大きな土砂災害が発生している。

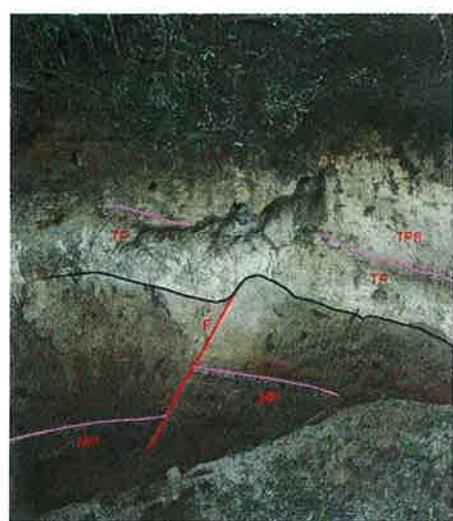
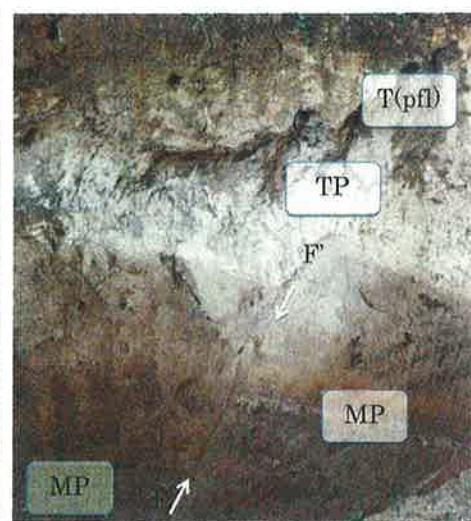
図2 震生湖北部の露頭 (地点4)

(左:土志田達治撮影加筆, 9月27日,  
右:相原延光撮影加筆, 10月12日)

TP: 東京軽石層 (降下テフラ),  
T(pfl): 東京軽石流, MP: 三浦軽石層,  
F ⇄ F': 正断層 ① MP およびスコリア,  
長石リッチのローム層の堆積 → ②  
正断層形成 (垂直落差 50 cmで上部は  
少し丸みを帯びている) → ③ TP が  
降下堆積し断層を覆う → ④ T(pfl) が  
流下し, TP 上部が削剥され地表が平坦化  
→ ⑤ 上部削剥, 富士火山灰などが被覆。

口絵2の左写真は地質コンサルタントの土志田達治撮影加筆の写真で、断層の形状について様々な議論を行つた。

その後、10月12日に、井上・相原および茅野光廣（ネオテクノエンジニアリング）の3人で現地調査を再度行つた。口絵2の右写真は相原延光撮影加筆の写真である。白く帯状（厚さ40cm）に見えるのが東京軽石層で、その上位に軽石流堆積物が分布する。この付近の軽石流堆積物は厚いところでは10m以上の層厚があるはずだが、上部は侵食による剥離が進んでおり、断面では複数の層が確認できる。軽石層と軽石流堆積物との境界面は比較的明瞭であるが、軽石層内部の層理構造は複雑で、岩塊や岩片が混入している。軽石層の下部には、より暗色の岩層が見えており、これは震生湖付近で観察された軽石流堆積物の特徴である。

この露頭から以下のようない形成史が議論された。①泥炭層MP及びスコリア、長石リッチのローム層の堆積→

②正断層形成（垂直落差50cmで上部は少し丸みを帯びている）→③軽石層が降下・堆積し断層を覆う→④軽石流堆積物が流下し、軽石層上部が削剥され、地表が平坦化→⑤上部削剥、富士火山灰などが被覆。すなわち、この断層運動（地震）直後に箱根火山が大規模噴火し、軽石層と軽石流堆積物が堆積したことになる。

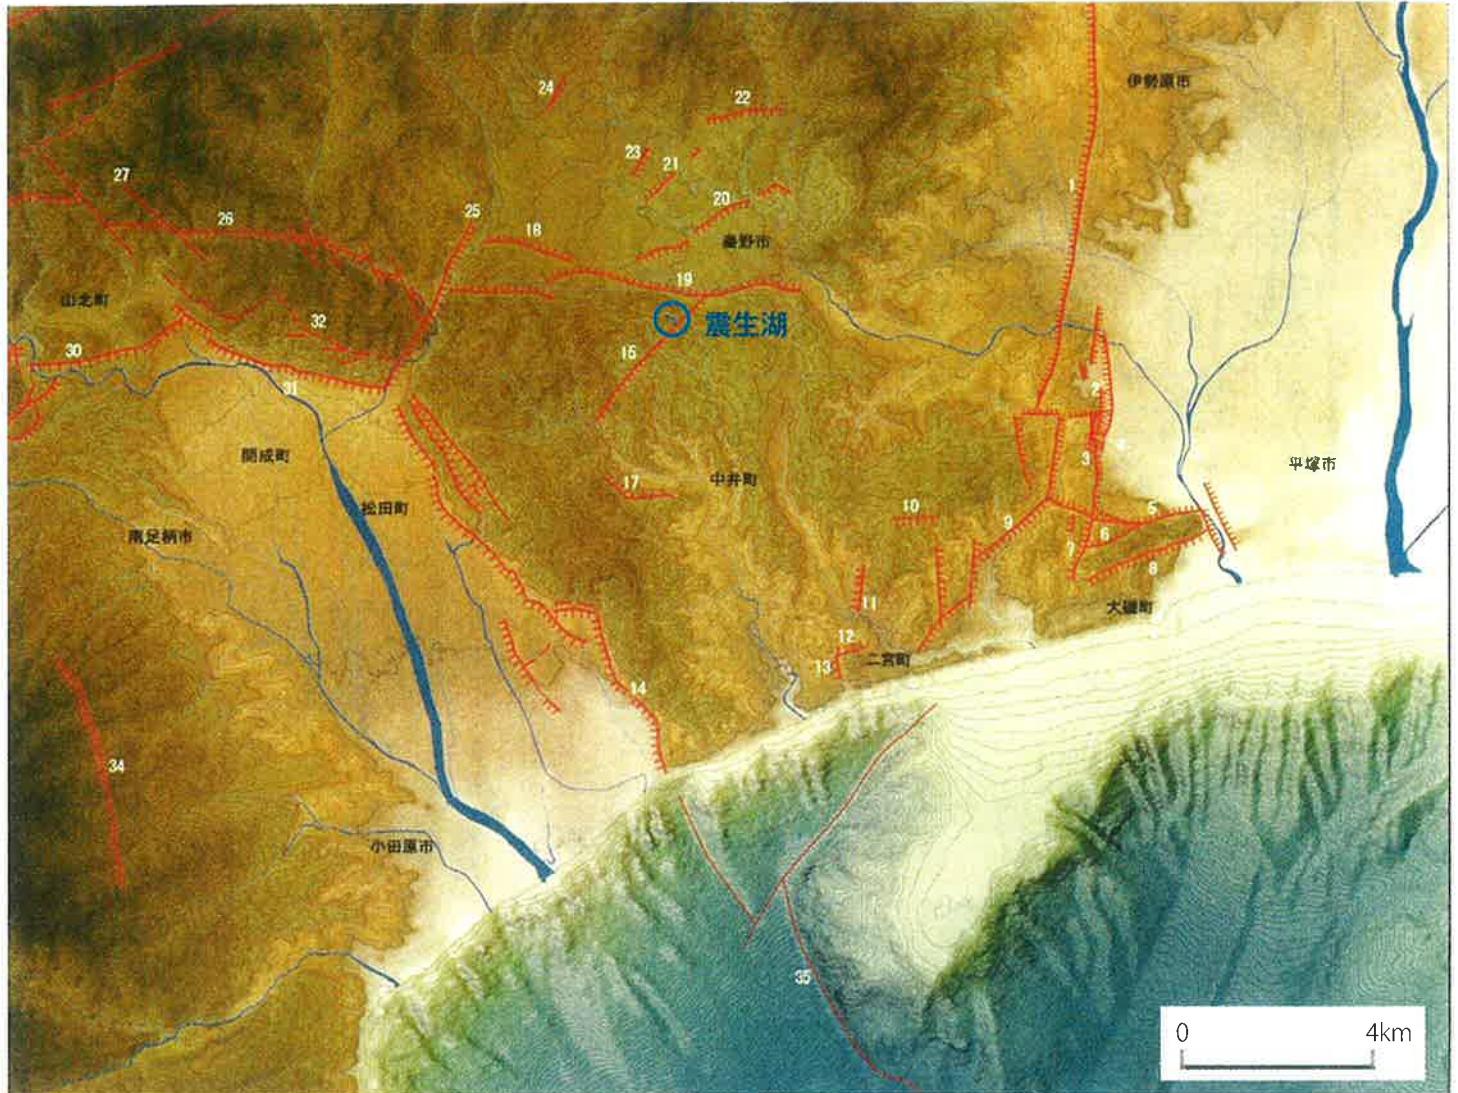
図3 大磯丘陵周辺の地形と活断層の分布（平塚市博物館, 2007）

震生湖地すべりは秦野盆地と大磯丘陵の境をなす渋沢東断層（19）の南側、柄沢北断層（15）付近で発生した。

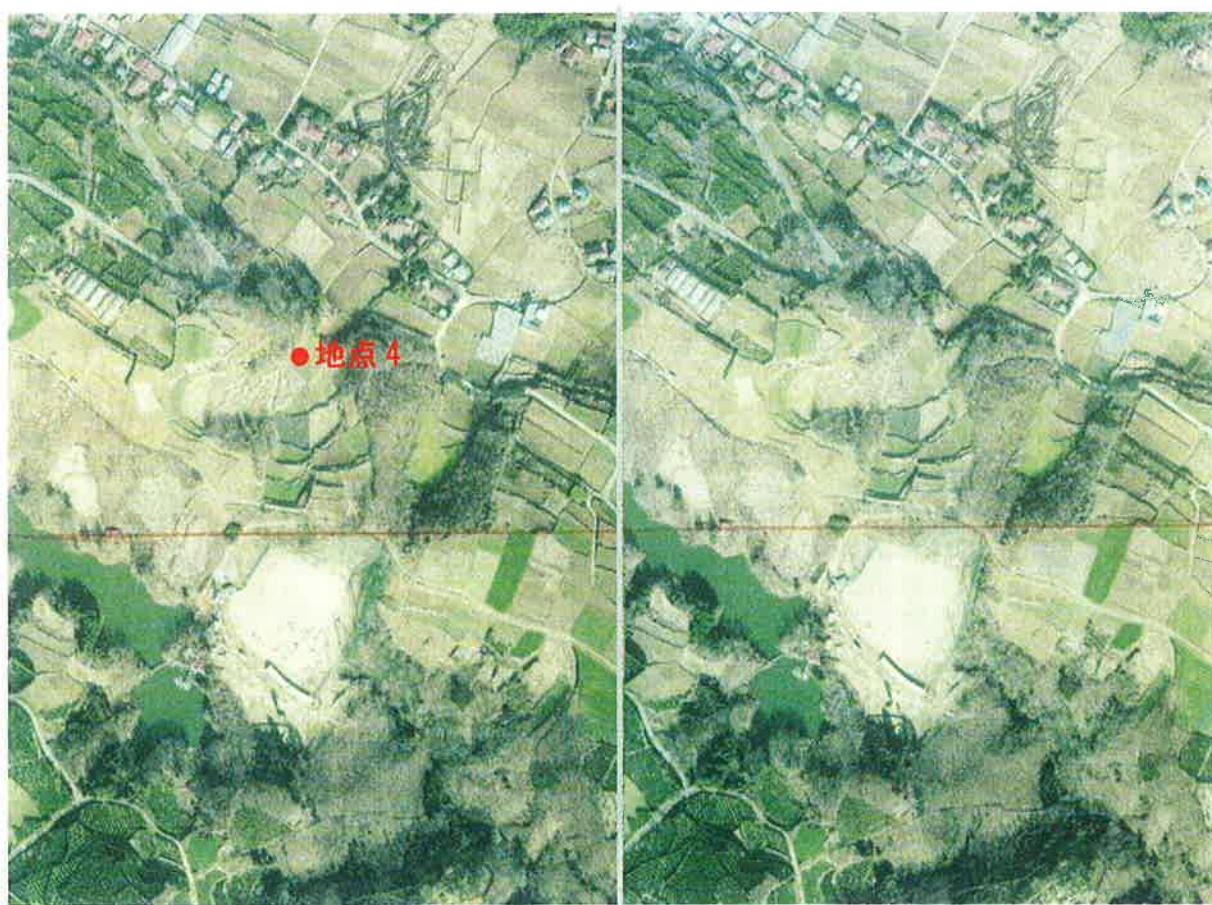
図4 国土地理院（1977年9月2日撮影）の震生湖付近の立体航空写真（CKT-77-1, C14A, 18, 19）

ゴルフ練習場の建設直後。周辺の植生はまだ繁茂しておらず、市木沢の旧道も見える。

図4は、国土地理院が1977年に撮影したカラーの立体視写真である。震生湖地すべり地内にはゴルフ練習場が開設されているが、植生はあまり繁茂しておらず、滑落崖の状況がよくわかる。現在この練習場は閉鎖され、太

陽光発電装置建設事業の準備中であつた。バリケード外から地形状況を観察できるが、施設内に入ることは許可されなかつた。

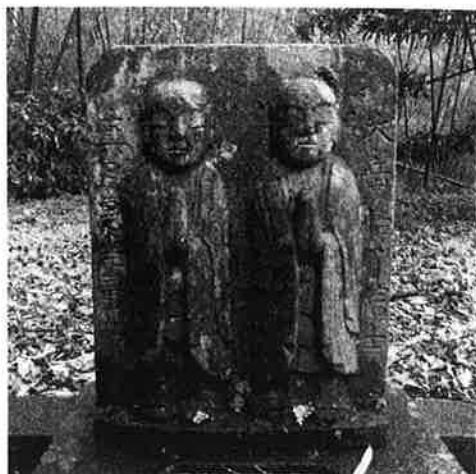
写真1 正伝寺のいとこ地蔵  
2013年5月井上撮影

できず、「いとこ地蔵」（写真1）が建立された。

東地震は始まり、神奈川県東部から千葉県南部にかけて震源域は拡大していった。また、引き続く余震によつて3分以上も激震が続いた。その結果、秦野市北部の丹沢山地南斜面では、崩壊面積率30%以上にも達する、非常に多くの崩壊が発生した。このため東秦野村蓑毛や北秦野村菩提では、多量の土砂が谷間にも堆積した。名古木地区の正伝寺では寺の東側の山が高さ50m、幅70mにわたつて地すべりを起こし、児童2名が生き埋めとなつた。村人や消防団が捜索したが見つけ出すことが

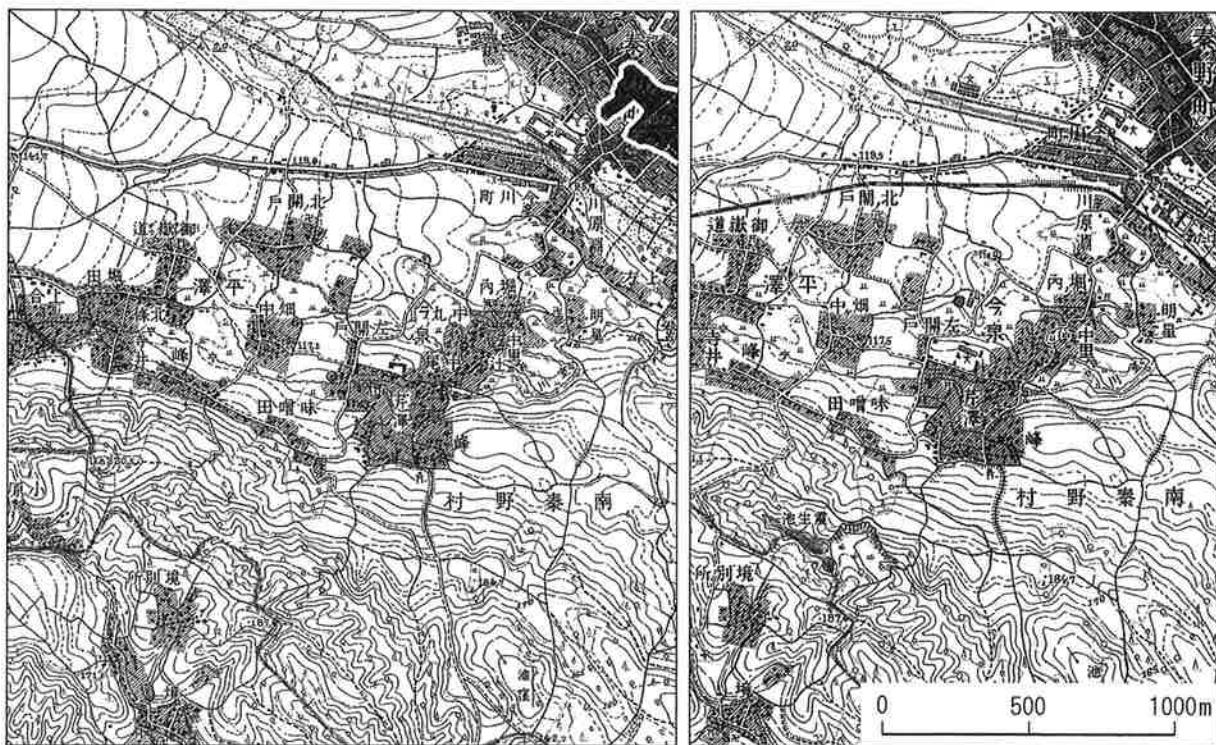
図1 震生湖周辺の旧版地形図（1/2.5万地形図「秦野」）  
左：1919年測図、右：1929年修正

図1は、大磯丘陵の震生湖付近の2万5千分の1旧版地形図で、左図は関東地震前の1919年測図、右図は関東地震後の1929年修正図である。

関東地震によつて、震生湖地すべりが市木沢を河道閉塞し、震生湖が形成されている。小田急線は1927（昭和2）年に新宿・小田原間が全線開通した。

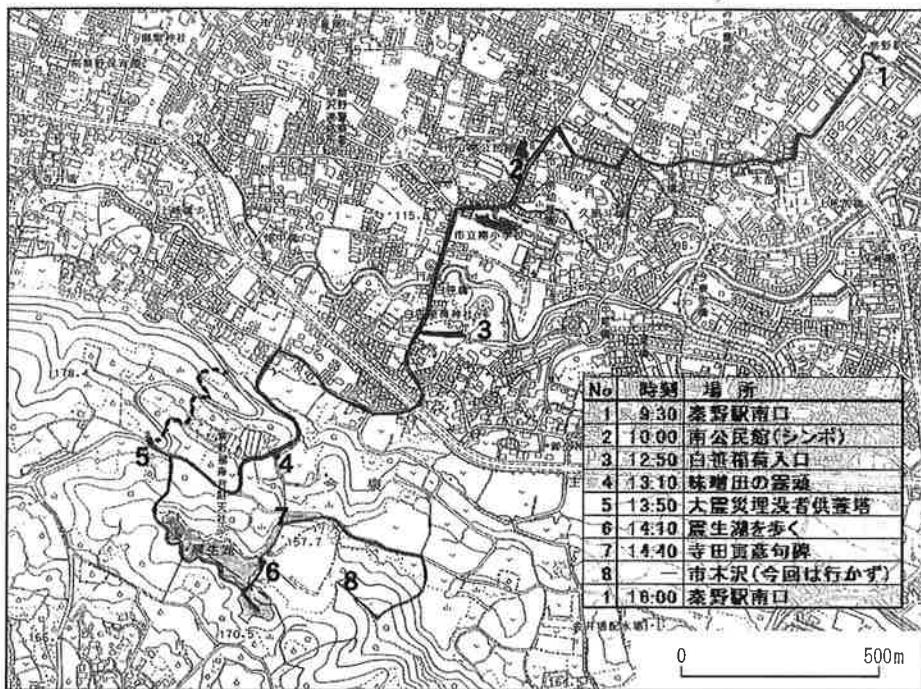
図2 震生湖周辺の現地見学会のルート（秦野市1/10000平面図に追記）

斜面を切割つて作られた幅1mほどの山道（図2で曲がりくねつた点線で示されている）であつた。雨の時はそこが流路になることもあつた。谷形の深いところは5～6mあり、崩れやすかつた。旧道の一部は今でも農作業用の歩道に使われているが、崩壊痕跡は残されていない。新道の自動車道は1930年に秦野から中井への幹線道として開通した。

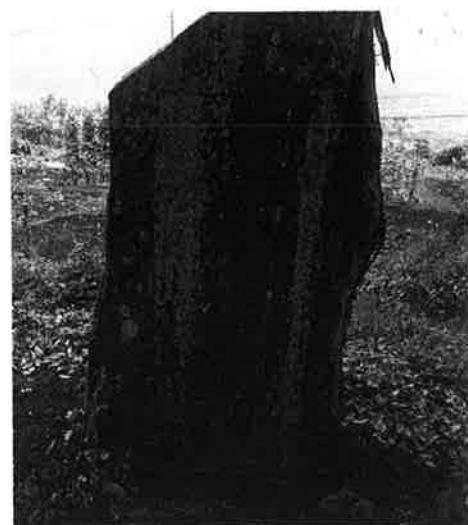
写真2 大震災埋没者供養塔  
2014年6月井上撮影

れている。震生湖とい  
う用語は、寺田・宮部<sup>(8)</sup>  
では記載がなく、地元  
で地震直後から使われ  
ていた（図1右の19  
29年修正図に「震生池」と記載）。  
近くの丸山（地点5）には、「大震  
災埋没者供養塔大正十二年九月一日」  
(写真2)が建立されている。地震が  
起きた12時頃、小学校（地点2南部、  
現市立南北小学校）から  
自宅のある  
小原（図1  
の左端）に  
帰る途中で、  
平沢峰（丸  
山）付近の  
北斜面の山  
道が崩壊し、  
2人の少女  
が生き埋め  
となつた惨  
事が伝えら  
れています。  
小原に向  
かう峰坂は、

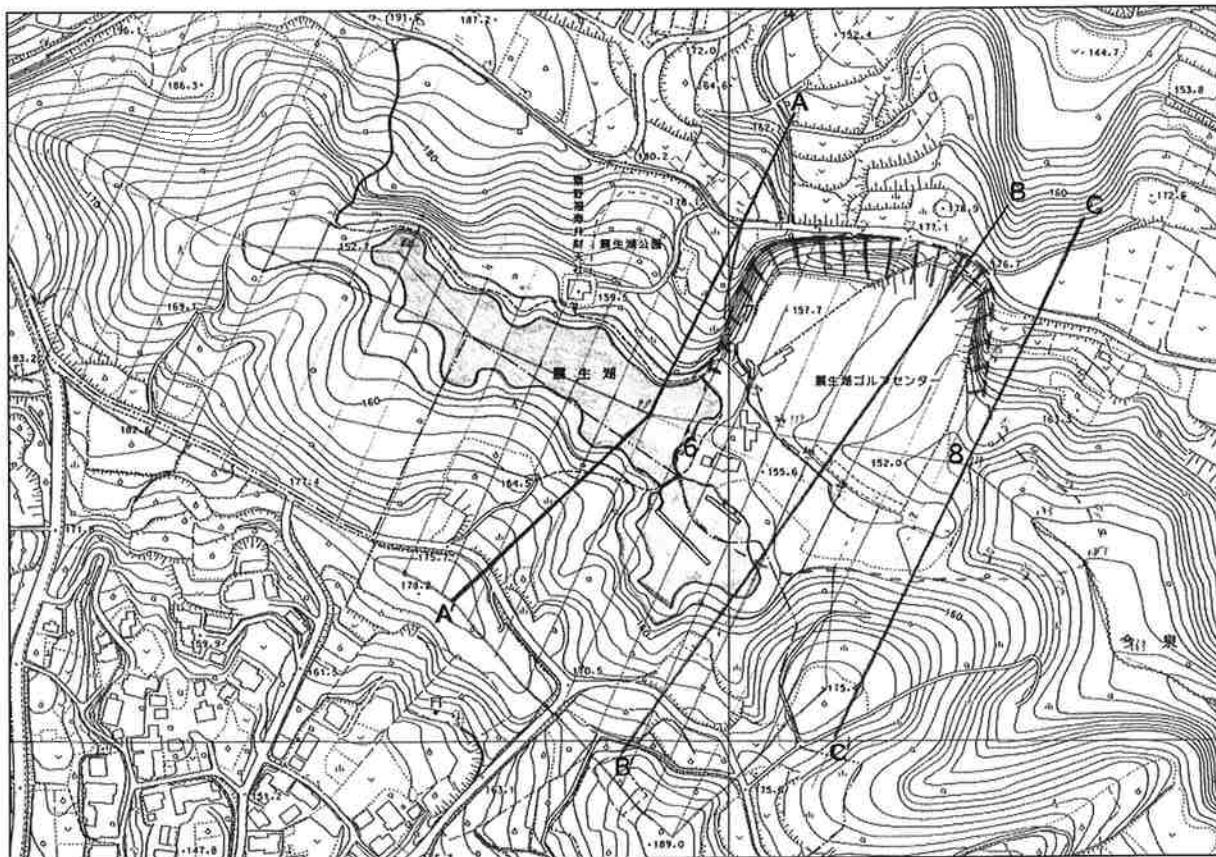
図3 震生湖周辺の平面図 (秦野市1/2500)

図3は秦野市2500分の1平面

図「平沢2」で、これをもとに震生

湖周辺の地形情報湖への流入面積を計測した。震生湖へのかなり狭く、15・3万m<sup>2</sup>しかない。

震生湖地すべり地は、面積3・9万m<sup>2</sup>、平均崩壊深を5mとすると、全移動土砂量は19・

6万<sup>3</sup>mと推定される。現在の震生湖（湛水面標高152・7m）は、秦野市史編纂室<sup>9</sup>による「震生湖の水深図」をもとに計測すると、湛水面積1・6万<sup>3</sup>m、水深9m、湛水量6・0万<sup>3</sup>mで、湛水量は地すべり移動土砂量の3分の1程度である。このため、震生湖への流入量と地すべり土塊への浸透水のバランスが取れ、現在まで決壊せず、残っているのである。しかし、蒸発散量や下流への流出量を無視すると、満水位12m（湛水量11・8万<sup>3</sup>m）には、490mmの豪雨で到達するので、注意が肝要である。

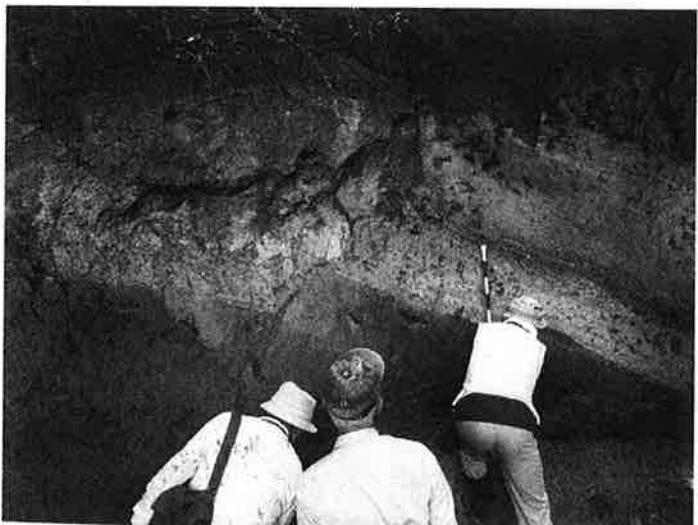
写真3 東京軽石層と軽石流の露頭  
(8月31日の事前調査)

写真3は8月31日の事前調査時の写真で、露頭を成形し、現地見学会で地質状況を詳しく観察した。

この露頭では東京軽石層TPと軽石流堆積物T<sub>1</sub>(pH)が観察でき、震生湖地すべりとの関係が議論された。この噴出物は6・6万年前に箱根火山の非常に大規模な火山噴火で降下・堆積したもので、軽石層は南関東一円に広く分布し、軽石流堆積物は神奈川の東部・横浜付近まで堆積している<sup>12</sup><sup>13</sup>。

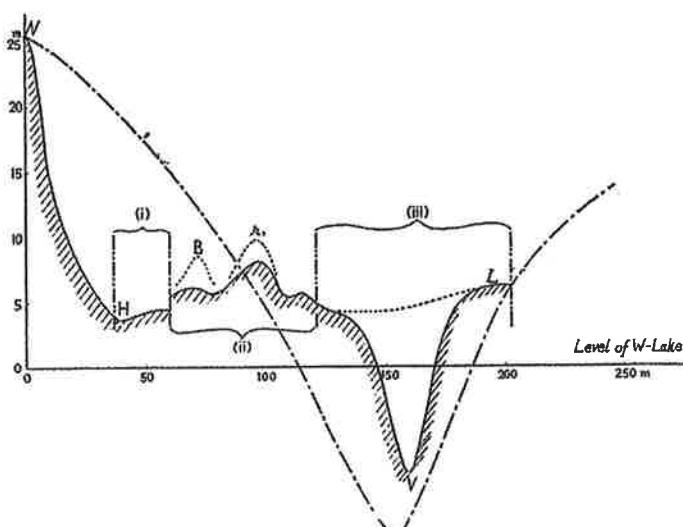
図5 図4におけるP-Qの断面図  
一点鎖線は地震前の谷のプロファイルを示す。

図4は、寺田・宮部<sup>(8)</sup>による震生湖地すべり地の実測平面図である。図5の断面図（断面位置は図4のP-Q測線）で、西側の湖面水位を基準（0m）として描かれている。一点鎖線は元の地形を示している。

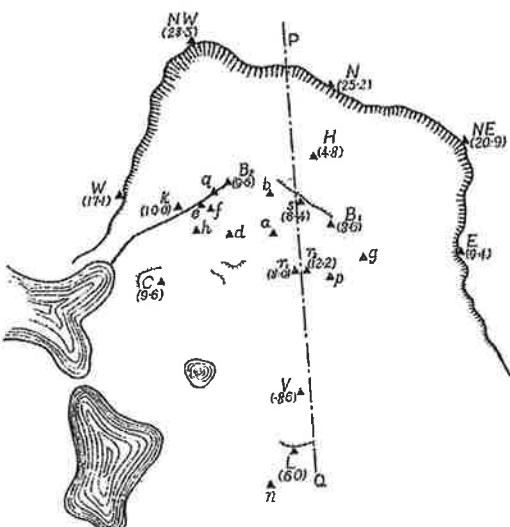
図4 震生湖の崩壊地の実測平面図  
▲は平板測量の指標点  
(図5とも、寺田・宮部<sup>(8)</sup>)

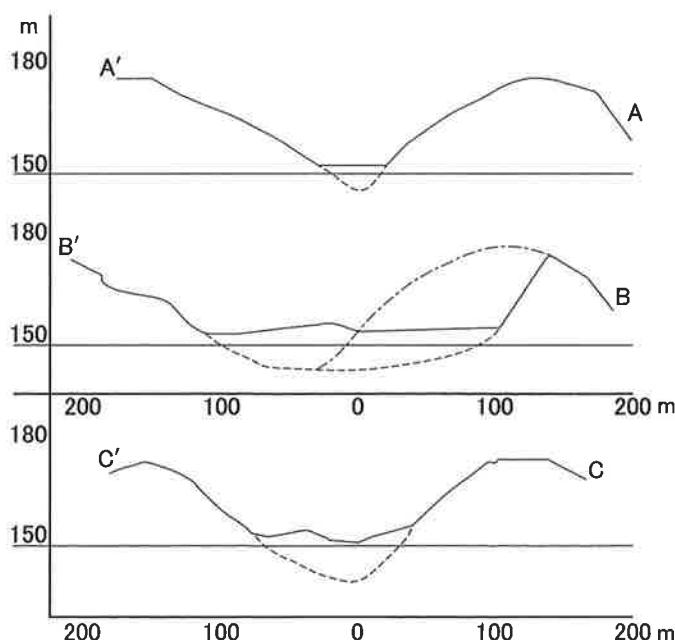
図6 震生湖地すべりの横断面図  
(秦野市1/2500平面図(図3)より井上作成)

図6は図3に示した測線に沿つて描いた断面図である。A-A'断面は地すべり地外であるので、地震前の断面形状が示されている。B-B'断面は震生湖地すべりの断面図で、一点鎖線はA-A'断面を投影した地震前の地形、破線は不動層との境を示している。
