# 富士山による災害史

いのうえ きみお\*  
井上 公夫

**K**ey Word 富士山、雪代（スラッシュなだれ）、宝永噴火、火山泥流、土砂災害

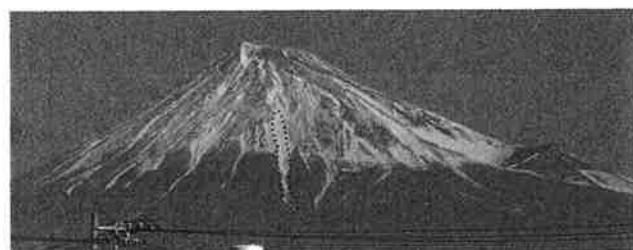
写真1は、旧東海道の三度橋（富士市）から見た富士山山頂部の写真である。右側に宝永噴火（1707）によって形成された宝永火口と宝永山が認められる。中央部の黒点線は天保谷（市兵衛沢とも呼ばれる）で、天保五年（1834）の雪代による大規模崩壊・雪代によって形成された谷である。

写真1 旧東海道の三度橋から見た富士山山頂部  
中央：天保谷、右：宝永山（2000年5月井上撮影）

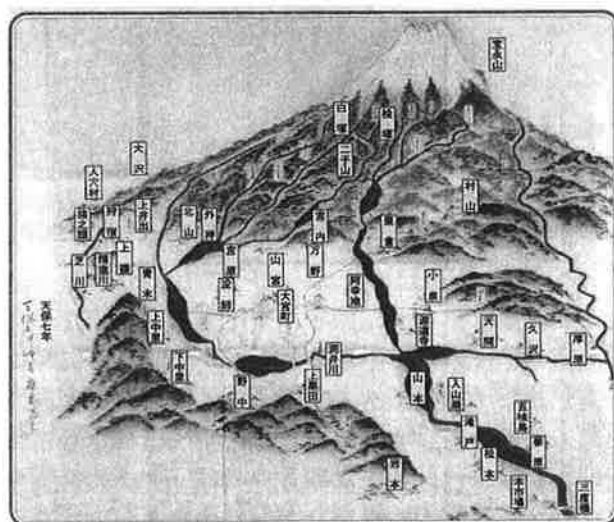
図1は、国文学史料館（東京都品川区）に所蔵されている岩本村文書の『富士山焼砂押流荒地絵図』で、災害発生から2年後の天保七年（1836）に描かれたものである。富士山南西部を流下した大規模雪代の氾濫状況が鮮明に描かれており、大変貴重な史料である。図2は大規模雪代の分布状況を整理したもので、津屋（1968）の溶岩流の分布を追記した（富士砂防工事事務所、2001を修正、井上、2009）。この図を見ると、大規模雪代が富士宮市や富士市の

図1 『富士山焼砂押流荒地絵図』（岩本村文書）  
（富士砂防工事事務所、2001で地名を追記）

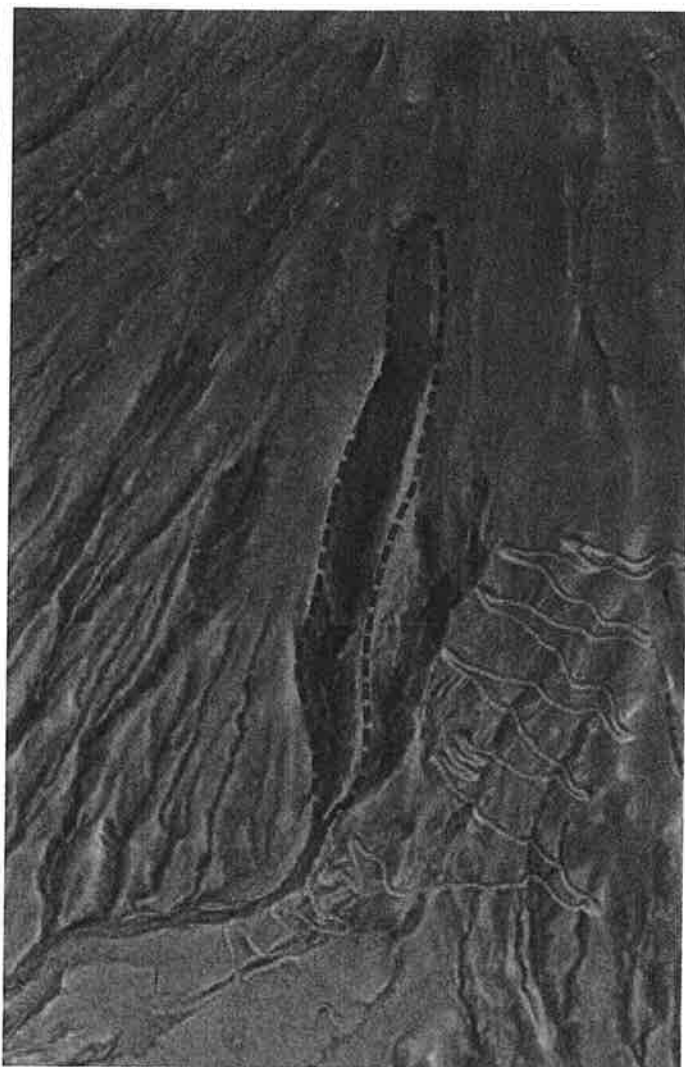
図3 赤色立体図による天保谷の地形（アジア航測提供）

図2に天保谷の崩壊地と大雪代の流下経路の推定位置を示した。江戸時代の東海道は三度橋(富安橋)で潤井川を渡っていた。山頂付近の大規模崩壊地形は、東海道筋からでもくっきりと見えた。天保谷の崩壊規模を想定するために、図3の赤色立体地図を作成した。天保谷の崩壊面積は28haで、崩壊土量は平均の崩壊深さを1～2mとすれば、28～56万m<sup>3</sup>程度となる。
