# 宝永地震と半年後の激甚災害

～高知県東洋町の大規模崩壊地を歩く～ 井上公夫（本文 66 ページ）

（高知県東洋町名留川の大規模崩壊地を歩く）

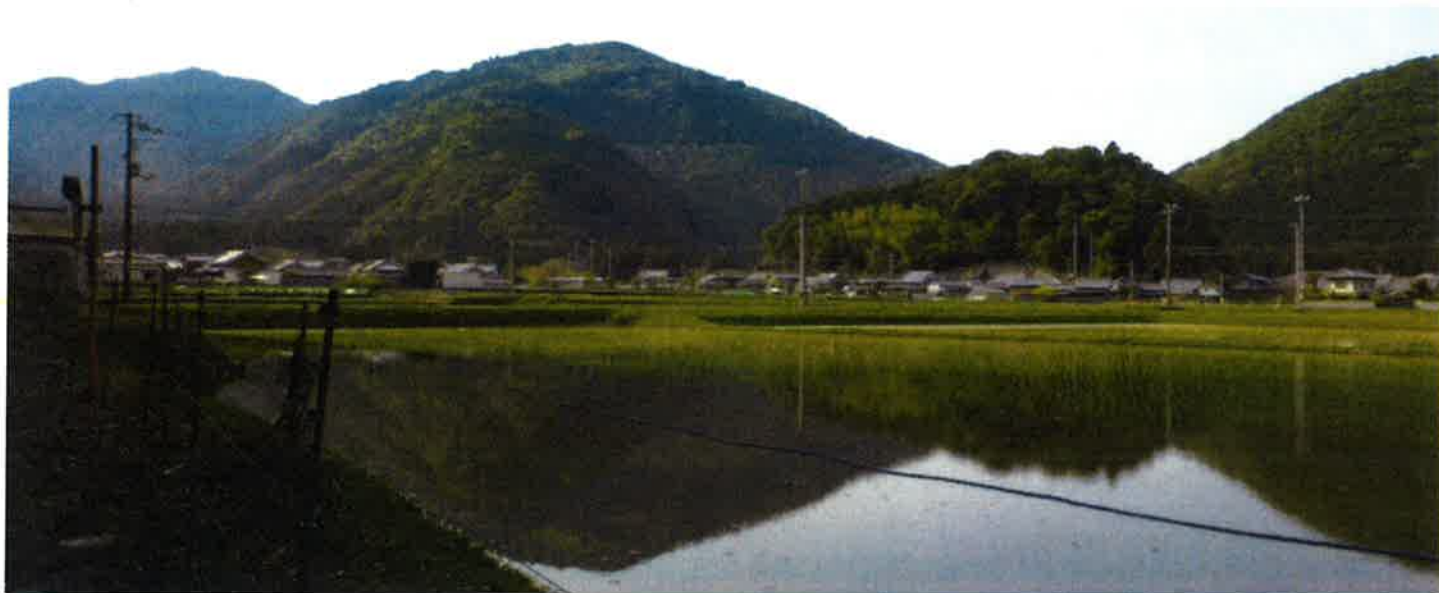
口絵 3 名留川集落東部の春日神社から尾根部の梶尾杉と片山を望む（2014 年 4 月，井上撮影）

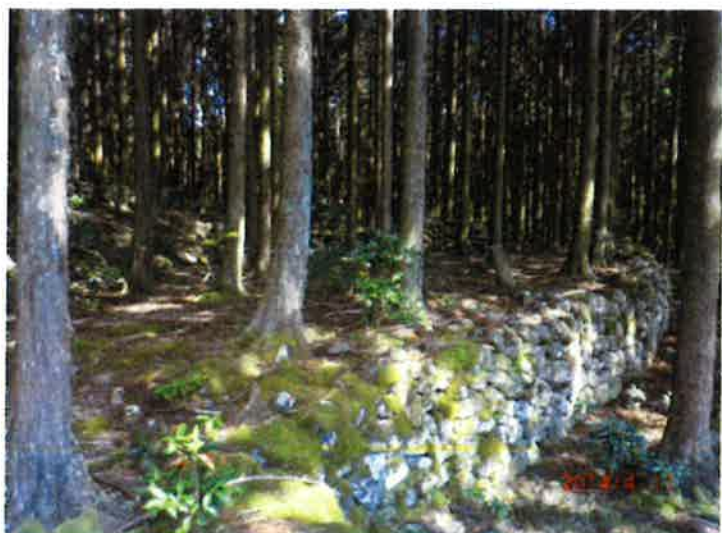
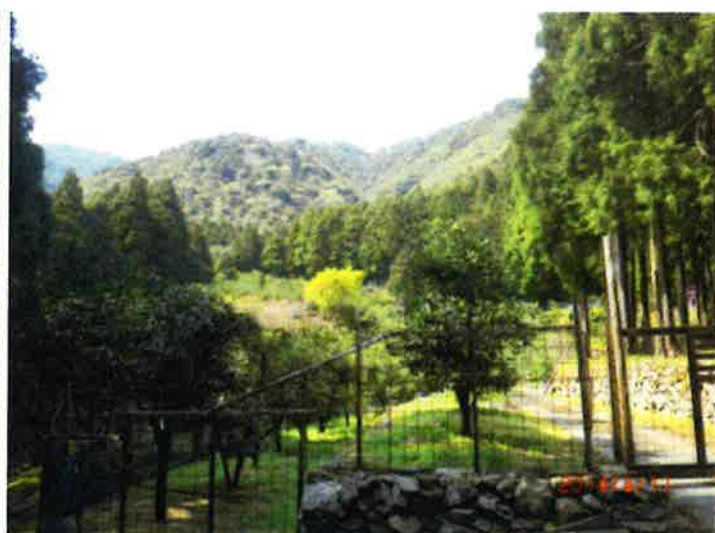
口絵 4 檜地集落の跡（蜜柑畑）と棚田跡（杉が植林されている）（2014 年 4 月，松尾撮影）

以上の史料などをもとに、第1回の調査では名留川集落から檜地川流域を現地調査した。1979年の2万5千分の1地形図では、名留川集落から檜地川に沿って、土石流扇状地の上に何段も続く棚田が耕作されていた。しかし、図1に示したように、2007年の修正測図では、すべて杉の植林地になっている。現地調査によれば、石積による何段もの棚田地形が残っており、その上に杉が植林されていた(口絵4)。図1の2万5千分の1地形図には檜地と尾根部の梶尾杉<sup>かんじようすぎ</sup>には数軒の人家記号が残っているが、すでに居住者はすべて移転し、無人となっている。2014年4月の現地調査では、檜地から梶尾杉に向かう徒歩道は、雑木・草に覆われて位置がわからず、尾根部の平坦地までに行くことはできなかった。

第2回の現地調査では、尾根部の梶尾杉のある平坦部や巨大崩壊地(旧池山寺のあった)まで行くことを主目的とした。初日は図1の2万5千分の1地形図に示されている2本の徒歩道を探して檜地地区の果樹園や檜地川砂防ダム付近を調査した。現地で果樹園を経営しているや檜山様とお会いし、色々話を聞くことができた。40年ほど前までは檜地に住んでおられたが、現在は神戸市に住んでおり、果樹園(口絵4)の手入れと自宅、独居の母の看病のために時々訪れているとのことであった。この敷地の中で平家の落人と思われる「平家・中納言」と書かれた墓石を教えて頂いた。また河内神社では、平家一門を祭っている。

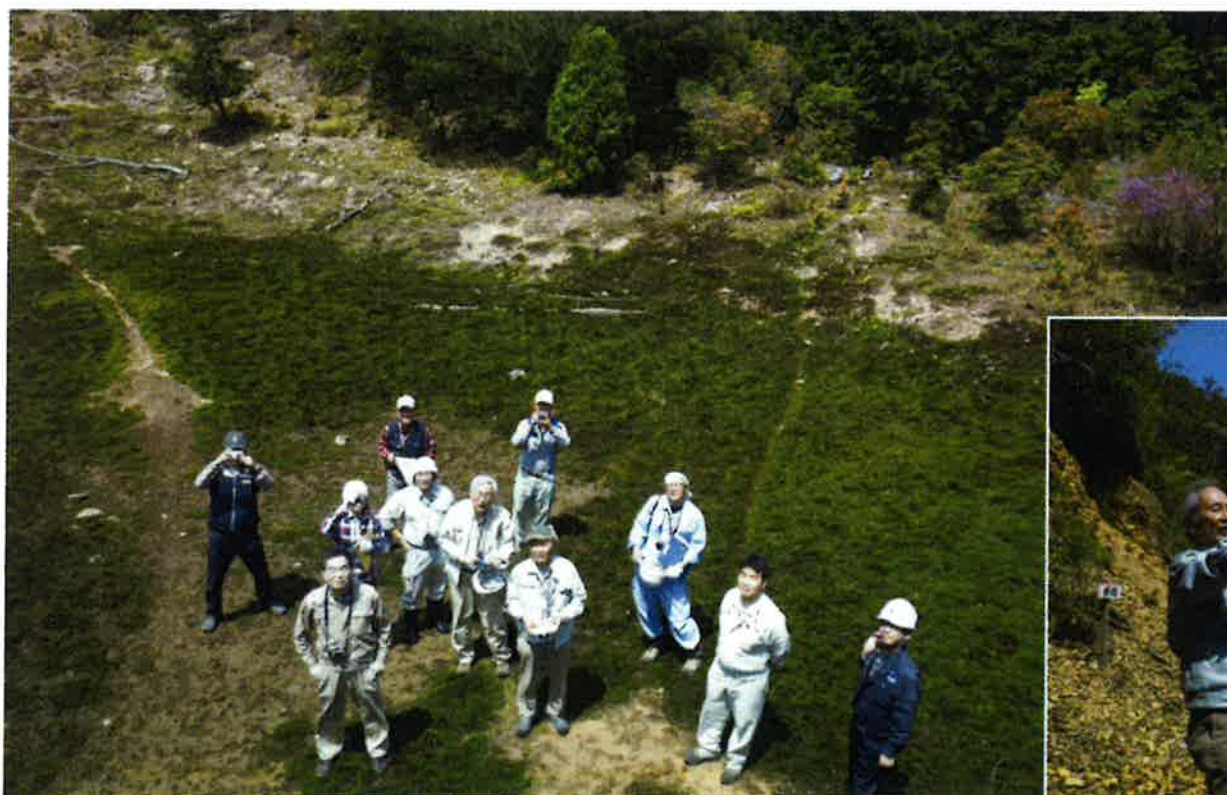
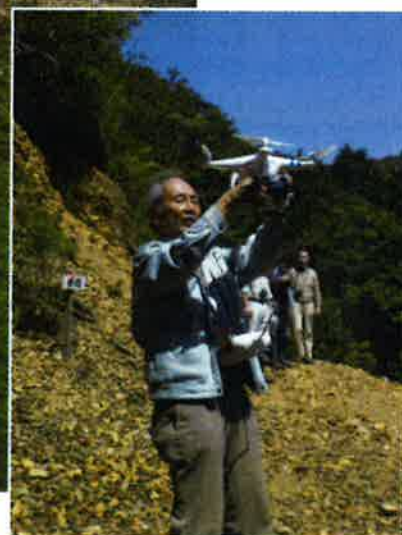
口絵 5 尾根部の梶尾杉にある池跡の平坦地（2015 年 4 月，無人ヘリで撮影）

梶尾杉付近の平坦な尾根部には、WNW—ESE方向の凹凸地が存在する。平坦部は数段に分かれていた。梶尾杉集落の生活用水を得るための溜池跡地（石積の堰があった）が存在した。宝永地震以前は、池山寺付近にこのような凹地（規模はもつと大きい）があり、舟を浮かべられるような大きな池があったのであろう。

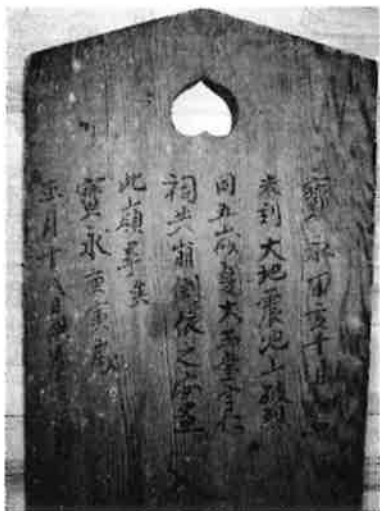
写真1 観音寺の棟札  
(中西一郎撮影)

降公の援助により、片山の地に観音堂が造立された。写真1に示した片山の観音堂の棟札には、「宝永(四年)丁亥十月初四未刻の大地震によつて、池山は破裂した。同五歳夏大雨があり、堂宇仁祠(観音堂と若一王子祠と池山権現祠のことか)共に崩倒した。これにより、この地に安置した。寶永庚寅歲正月十八日」と記されている。

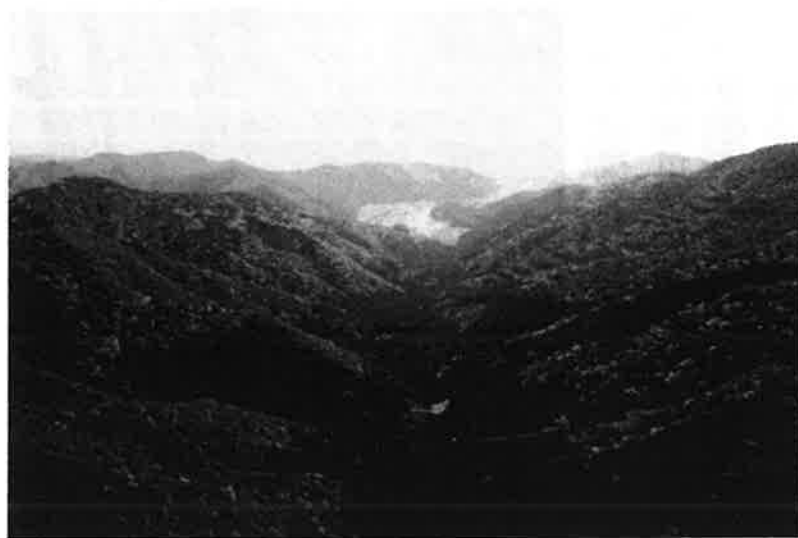
写真2 黒ヶ谷林道の峠上空から檜地川方向を望む（井口隆撮影）

井口隆の操縦で、無人ヘリ(ドローン)を飛ばし、果樹園などから登山ルートを探したが、樹木が繁茂し、良くわからなかった。島田徹と秋山晋二は、国道493号線から黒ヶ谷林道を回って梶尾杉まで行けるか確認した(図1)。黒ヶ谷林道を通って、梶尾杉まで行けることが確認できたため、翌日は国道493号線から黒ヶ谷林道を通って、梶尾杉から旧池山寺のあった大規模崩壊地へ向かった。井口隆は、途中の黒ヶ谷林道の峠部で無人ヘリを飛ばし、檜地川方向の地形状況を確認した(写真2)。

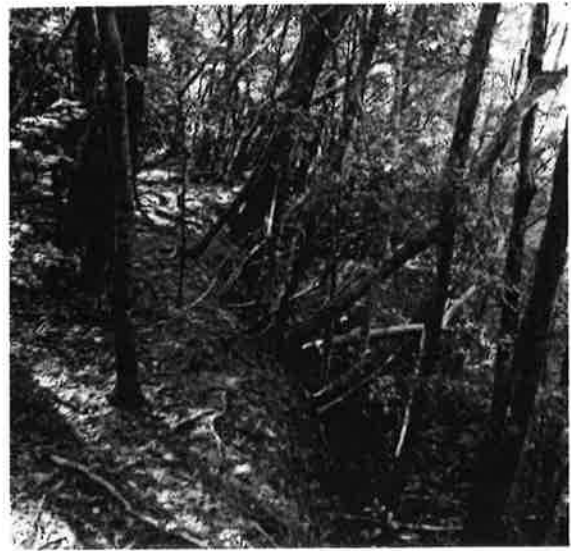
写真3 梶尾杉東方の上大ツエ谷の急崖部  
(秋山晋二撮影)

ていた。この平坦地をさらに東方向に行くと、突然急崖があらわれた。参加者の中には、地形・地質状況を確認するため、数人はこの急崖から下の小段まで降りて、地形・地質状況を調査した。その結果、この急崖は巨大崩壊地形(上大ツエ)の側方崖であると意見が一致した。

この大規模崩壊の発生が300年前であるので、急崖部から上大ツエの沢地形の部分にも、樹木が繁茂していたため、大規模崩壊地形の全体像は確認できなかった。下流部の檜地川付近から北側の支溪流を望むと、土石流地形は認められたものの、大規模崩壊地形は確認できなかった。

かつては複数箇所池があつたことは、線状凹地の中に複数の凹地が存在し、閉じていたことから推察される。しかし、現在は2列の線状凹地ともに東端は凹地の底が深くえぐられ、東に傾斜した谷(上大ツエ谷)になっている。

これは宝永地震による大規模崩壊の発生後、凹地を閉じていた高まりが失われ、一般的な谷と同様に、流水による侵食が進行したためと思われる。地質は四万十帯の砂岩・泥岩からなるが、砂岩が圧倒的に優勢である。砂岩の割合と層厚からみて、地震動による裂け目が深層緩み岩盤として発達しているものと推察される。
