# 関東大震災による 横須賀・浦賀地区の土砂災害

井上公夫・蟹江康光・相原延光

## 1. はじめに

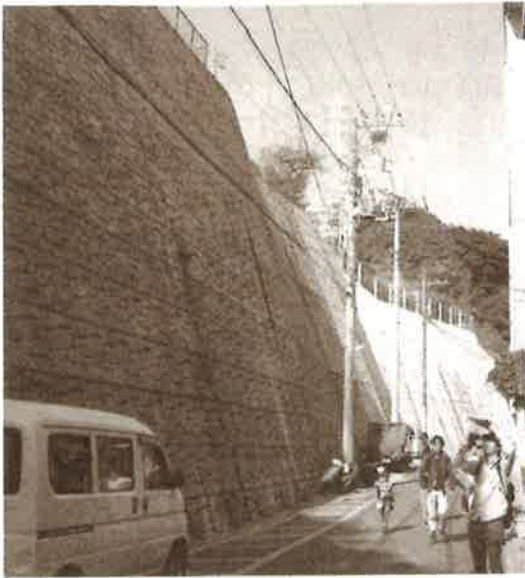
写真1 慰霊塔に続く急斜面に構築された急傾斜地対策 (秋山晋二撮影)

地点③の港町公園には、関東大震災遭難者供養塔(口絵写真5)などがあり、関東地震による横須賀地域全域の死者500名が祀られている(元は旧県道付近にあったが、1930年に国道16号の拡幅工事で現在位置に移転された)。大きな慰霊碑の前には横須賀線で通学途中に死亡した横須賀市立高等女学校(現県立横須賀大津高校)の生徒の慰霊碑がある。写真1は慰霊碑の南側に続く急崖で、関東地震時の崩壊斜面である(急傾斜地対策が施工されている)。

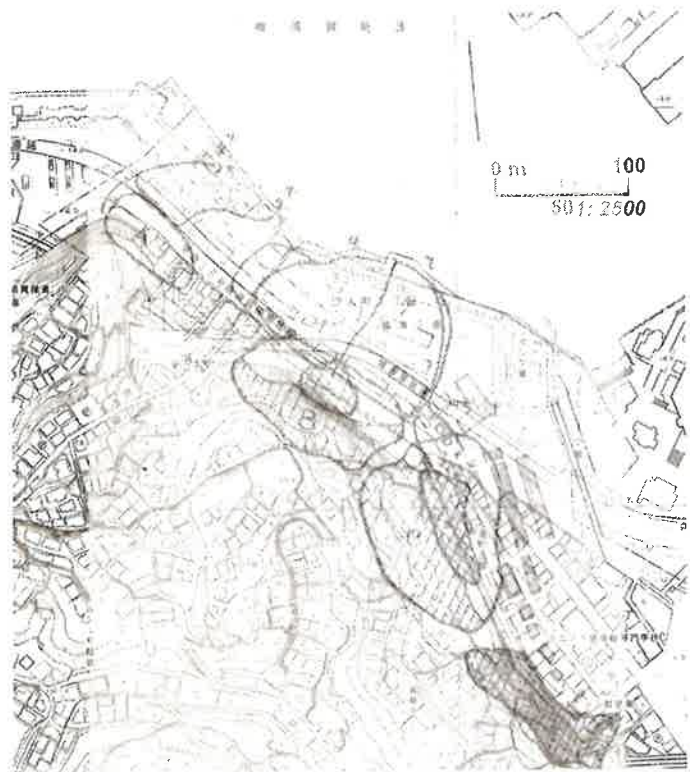
図2 横須賀市港町の土砂崩壊状況図  
(海軍省公文備考番号 T12-172, 蟹江 2014)

横須賀市街地で最も被害が大きかった場所は、図2に示した横須賀市港町(現汐入町5丁目)付近の横須賀鎮守府に面した急崖部である。

海軍基地に面した見晴山の高さ30mの急崖部が長さ440mにわたって地すべり性崩壊を起こし、崩壊土砂量は16万<sup>3</sup>m<sup>3</sup>にも達した。崩壊土砂は横須賀駅から海軍基地に向かう県道と海軍工廠内の海軍軍需庫を埋没させ、その間の交通は途絶した。このため、崩壊土砂に巻き込まれて、通行人など

50人が死亡・行方不明となった。崩壊地はA、B、CとDに分かれ、崩壊土砂を取り除くため、トロッコ線路が敷設された。土砂は大滝町(現在のショッピングセンター付近)まで運ばれ、埋め立てに使われた。
