## シリーズ「国内外の天然ダム対策の文献紹介とその考え方」

## 国内外で採用された天然ダム緊急対策工法

## Urgent countermeasures on landslide dams wrestled inside and outside the country

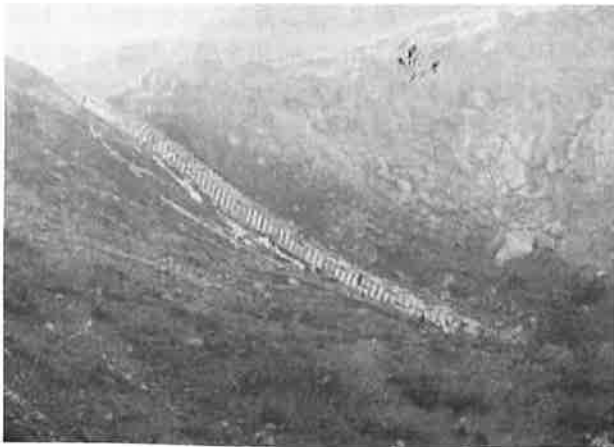
写真-1 大柳川の天然ダムで施工された木製の排水仮樋（箱樋、山梨県砂防課資料）

| 明治 33 年<br>(1900) | 富士川右支川大柳川（山梨県）で形成された天然ダムに対する対策に関して、知事から内務大臣に技師の派遣要請を行い、県議会において砂防ダムの予算化を図った。緊急対策としては、排水仮樋工事（箱樋、写真-1）工事に着手し、約 10 日間で完成した。しかしながら、翌年 7 月の出水時に箱樋が流出して決壊、下流の石堰堤を破損・流失した。 | 水山ほか、「日本の天然ダムと対応策」、古今書院 <sup>9)</sup> 、2011 |

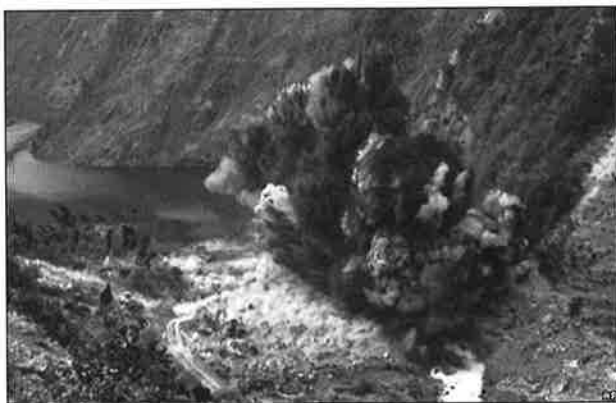
写真-2 爆破の事例(2008.5の汶川大地震で形成された四川省青川県の石坂溝天然ダム。2008.6.4)  
(<http://www.chinaview.cn> 2008-06-05 13:15:22(新華社新華網))

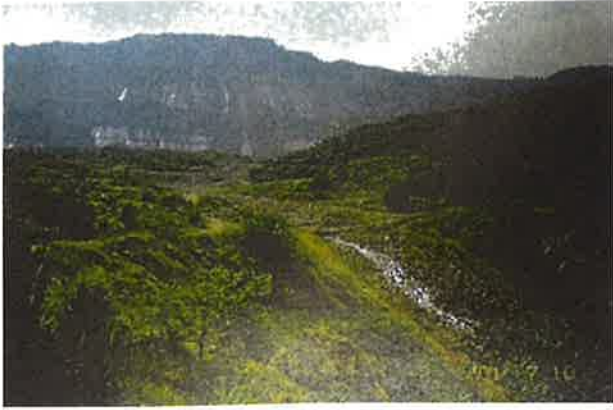
写真-3 被災前の空石積の状況 (2001.7 撮影)<sup>17)</sup>

「九分二山の崩壊は、2 つの川を堰き止め、湖を形成した。天然ダムには越流水を導水する目的で、長さ：約 1.5 km、幅：20 m の空石張り（自然工法として採用）の排水路と、下流端に鋼製ブロック式床固め工が作られていたが、2001 年 7 月 29 日から 31 日にかけて襲来した Toraji 台風に伴う出水で下流末端から侵食を受け、天然ダム湖に近い約 0.1 km を残して流失した（深さ：約 20

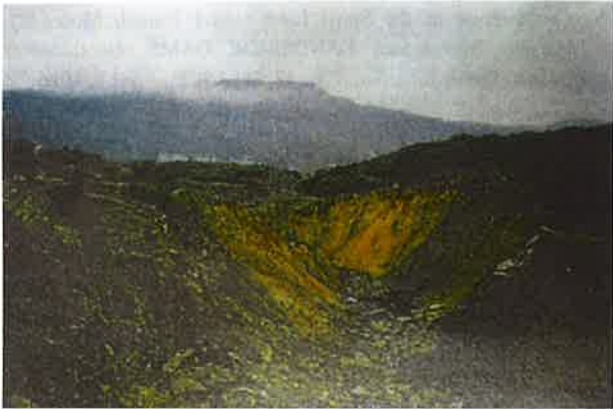
写真-4 排水路の侵食状況 (2001.11 撮影)<sup>17)</sup>

m, 延長: 約 0.9 km)。しかし, 下流端に設置した床固め工により, それ以上の被災には至らなかった。

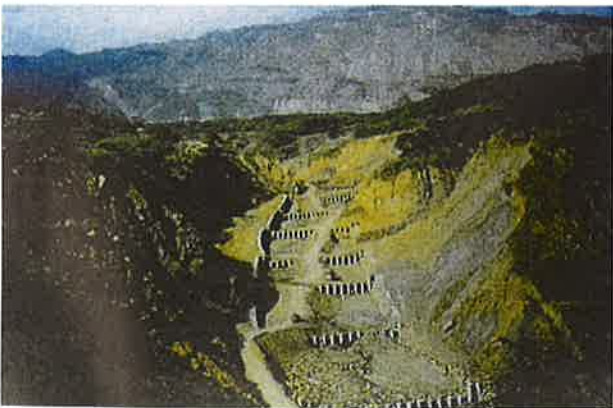
写真-5 鉄筋コンクリート杭による溪床固定 (2002.12 撮影)<sup>17)</sup>

その後の復旧対策としては, 鉄筋コンクリートの杭を河床に打ち込んだスリット堰堤に近い構造物を複数構築した。上流の天然ダム湖は, Toraji 台風時の流出土砂により埋塞している。<sup>17)</sup>
