関東大震災による小田原市の土砂災害

井上公夫・相原延光・森慎一・山口珠美(本文90ページ)

関東大震災による 小田原市根府川・白糸川の土砂災害

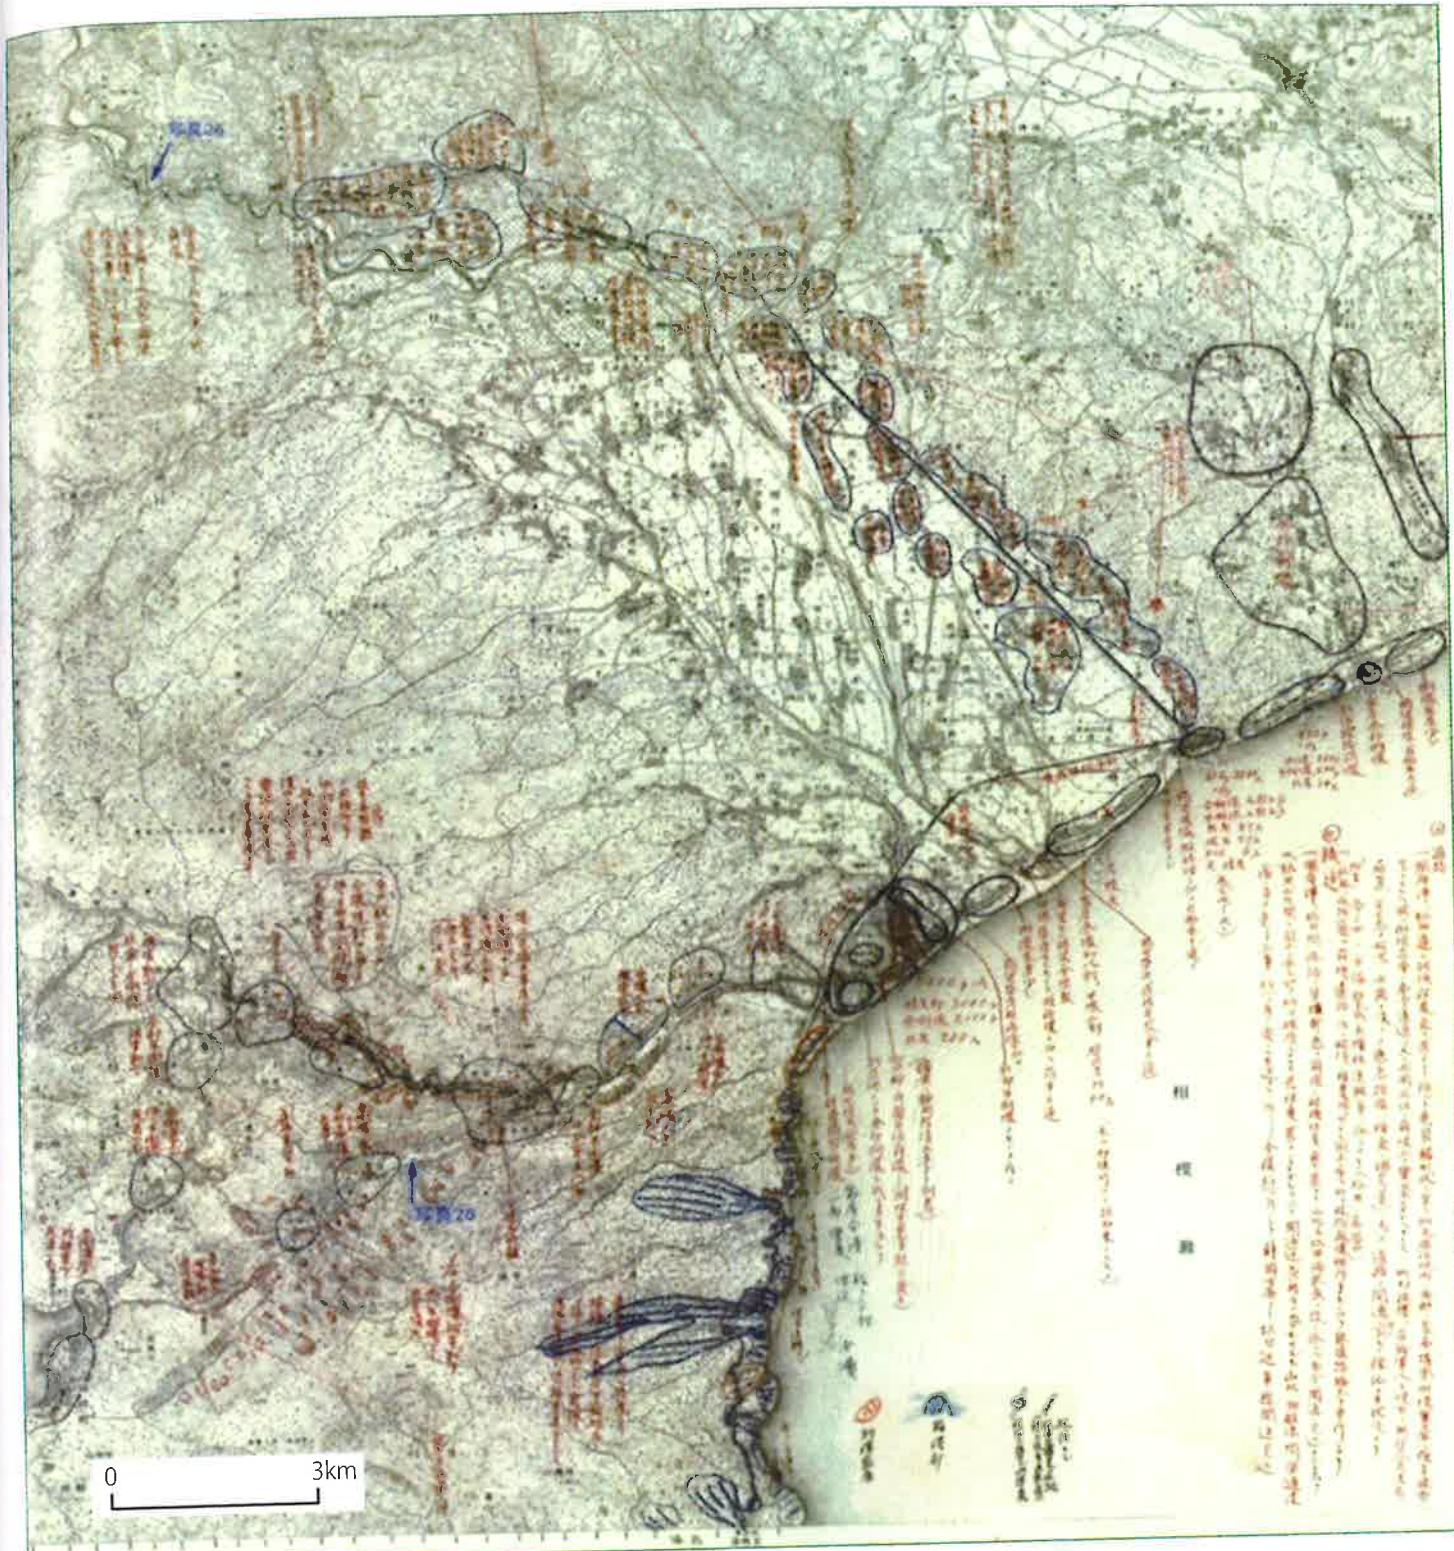
図1 震災地応急測図 1/5万地形図「小田原」「松田総領」図幅（日本地図センター, 2008）
震災地応急測図は、参謀本部陸地測量部が震災直後の9月6日～15日という短期間に延べ94名もの要員を配して作成した（計63枚）。「小田原」図幅（1866年測図, 1916年修正測図, 1921年鉄道補入）、「松田総領」図幅（1888年測図, 1896年修正測図）の地域は関東地震による激甚被災地域で、記載事項が多く、前者で2枚、後者で3枚の応急測図が存在する。国鉄御殿場線（現JR御殿場線）や国道1号線（東海道）が通り、箱根地区や根府川・米神地区などの土砂災害について、鉄道や道路の被害や復旧工事の必要日数などが詳細に記載されている。小田原から伊豆半島の東海岸に向かっては別の調査隊員が調査しており、本図は上記の応急速かると同時に、地震による被災状況を詳細に読み取ることができる。

このような状況下で、大正12(1923)年9月1日に関東地震を迎えることになつた。図1は、箱根地域の

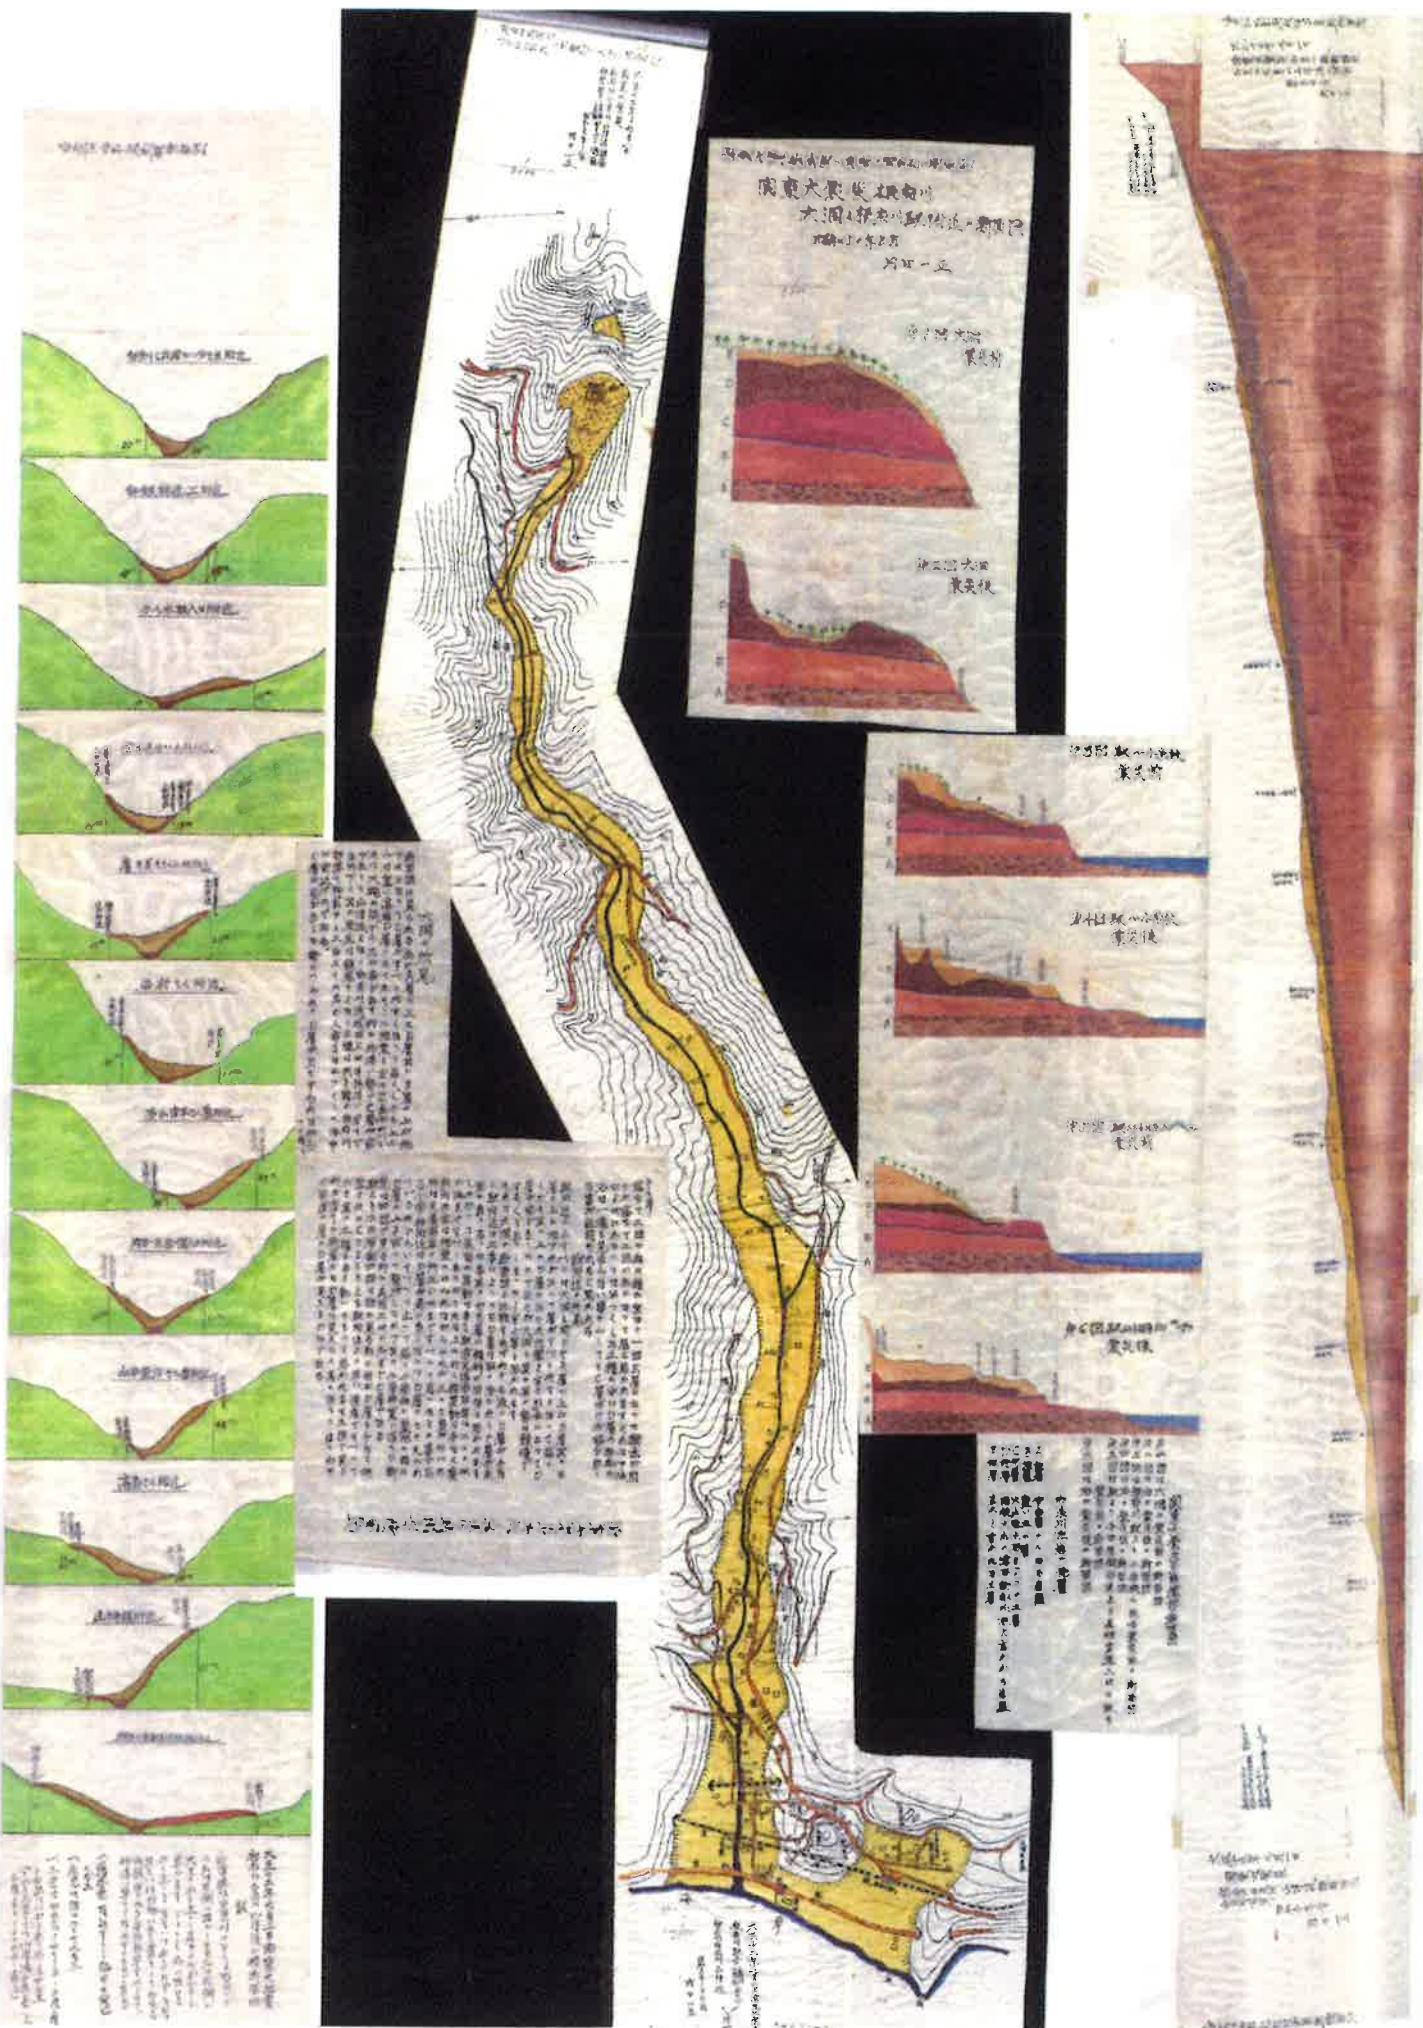
口絵2 白糸川流域（根府川集落と根府川駅）の土砂災害状況図（内田一正, 1975, 原図は神奈川県立文書館蔵）
関東地震当時10歳だった内田一正氏が、50年後に平面図・縦断面図・横断面図に土砂移動状況を描いている。

震災地応急測図で、関東地震による被災状況が正確に描かれている。口絵2は、当時10歳だった内田一正氏が、50年後に平面図・縦断面図・横断面図に土砂移動状況を描いた図（神奈川県立公文書館蔵）で、白糸川上流部の大洞

の大規模崩壊から白糸川を高速で流下した土石流（岩屑なだれ）と根府川駅の地すべりを示している。横断面図にのように）流下した土石流の状況が読み取れる。現地見学会では、最初に

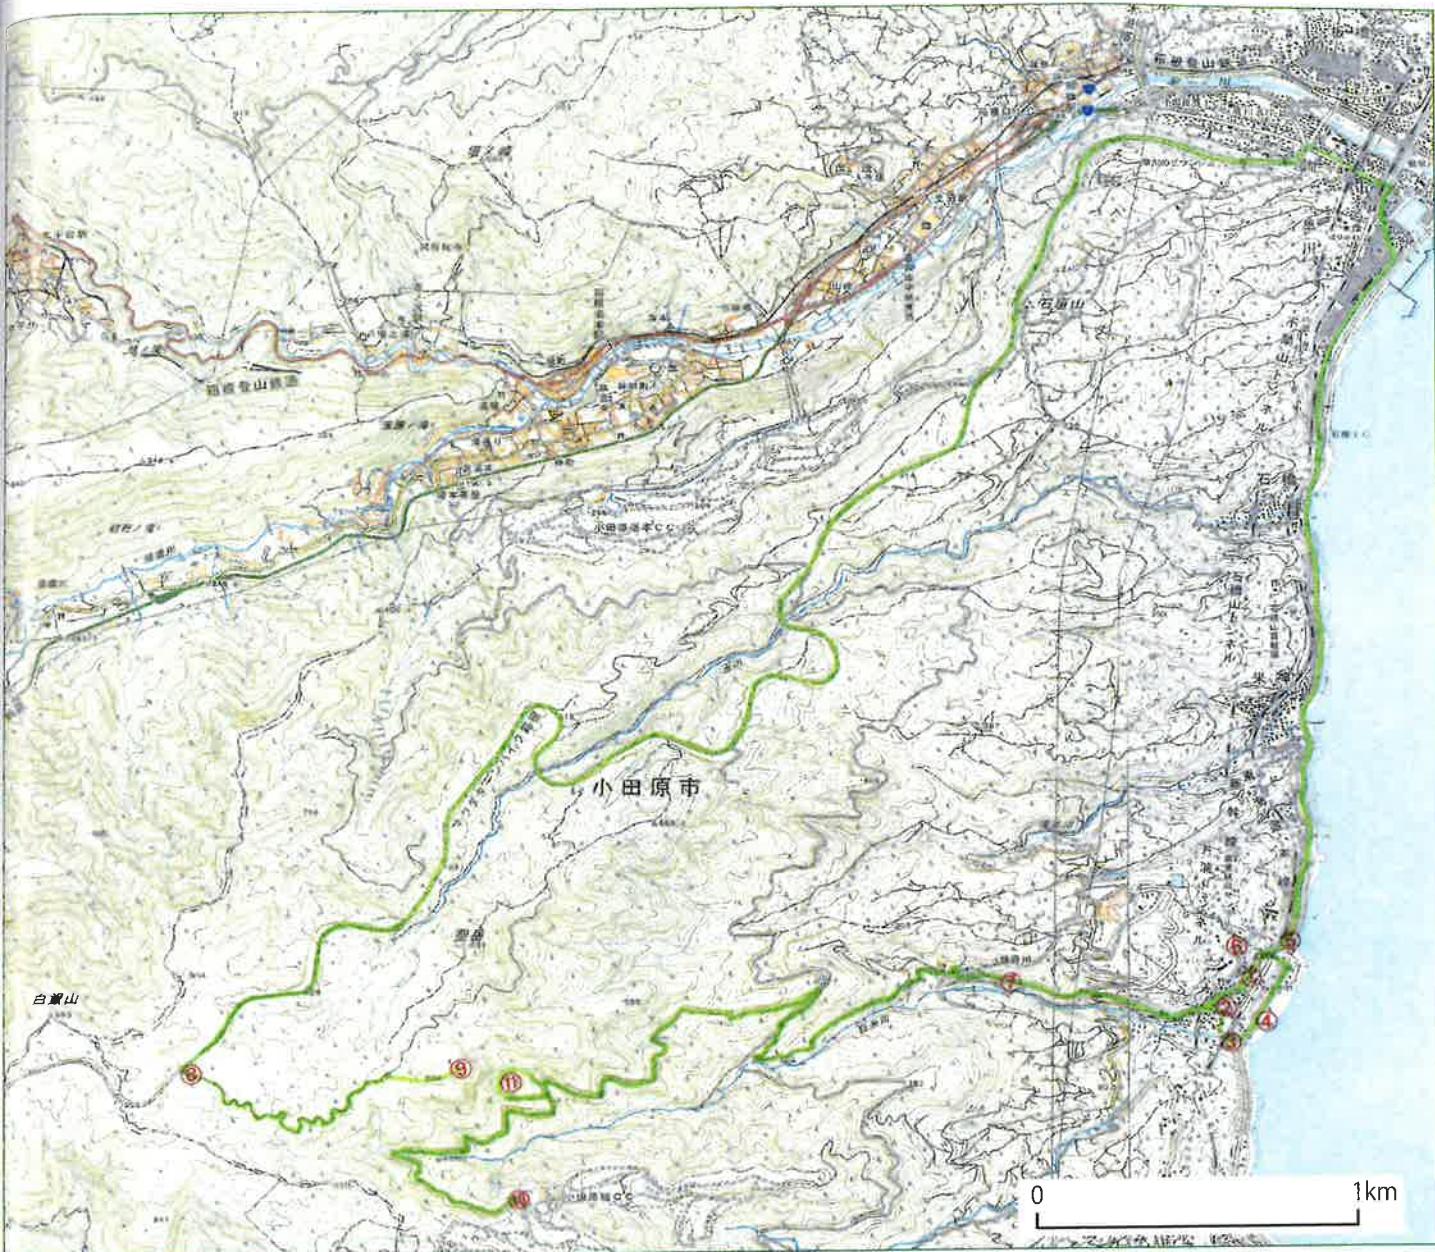
図3 現地見学会のルート（1/2.5万「小田原南部」、「箱根」（2015年3月発行）に追記）

- ① 根府川駅→② 岩泉寺・慰靈碑→③ 釈迦堂・釈迦像→④ 白糸川河口の地形→⑤ 根府川駅横の慰靈碑→
- ⑥ 根府川駅上の地すべり→⑦ ホテル星ヶ山（人車鉄道）→⑧ ターンバイク・林道→⑨ 大洞上部の尾根部→大観山駐車場→⑩ 小田原城 C.C. →⑪ 大洞崩壊地の現地調査

4. 森慎一・相模湾の海底地形から見た県西部域のテクトニクスと地質。現地見学のコースは図3に示した。

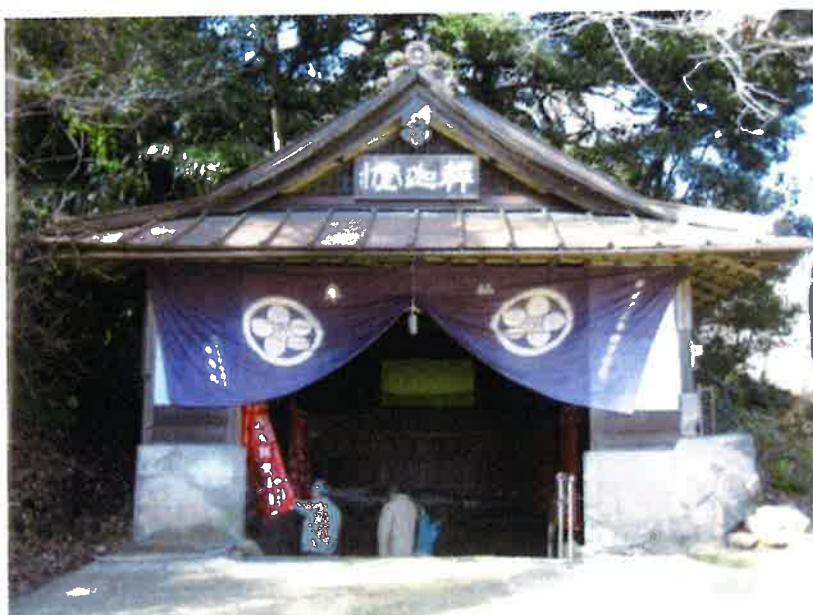
図2 釈迦堂（この下に釈迦像がある）

白糸川の下流部の土石流の流下と被災状況、②と③の慰靈碑（口絵写真1、2）などを見学した。釈迦堂は、内田氏が溶岩に刻まれた釈迦像（地下2mにある）のことを思い出し、掘り出してお参りできるよう建立したものである。ぜひ、熱海から伊豆方面に行かれる時には、根府川ドライブインで休憩して、お参りして欲しい。

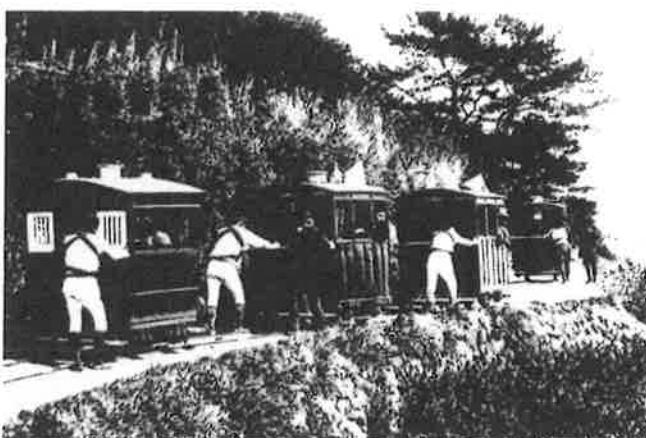
写真1 小田原—熱海間の豆相人車鉄道⁽⁵⁾

現地見学のコースは図3に示した。
小田原—熱海間の豆相人車鉄道⁽⁵⁾
が相模湾に面して急峻な地形をなしている。この間の海岸線の美しさは、外国人向けの当時の『旅行案内』に、「日本の代表的な景勝である」と紹介されている。⁽⁶⁾明治14(1881)年に小田原—熱海間の県道が開けたが、人力車で5時間もかかった。国鉄東海道線の横浜—国府津間は明治20(1887)年7月に建設された。外国人を含め箱根温泉の湯治客が増加したため、国府津—小田原—箱根湯本間に、明治21年に小田原馬車鉄道が建設された。小田原—熱海間については、豆相人車鉄道が明治29(1896)年に開通させた。この鉄道の实物模型がホテル星ヶ山の敷地内に動体復元されている。客車は3~4人の押し手が登りは押すという極めて原始的なものであつた(小田原—熱海間4時間)。上り坂にか

されている。明治14(1881)年に小田原—熱海間の県道が開けたが、人力車で5時間もかかった。国鉄東海道線の横浜—国府津間は明治20(1887)年7月に建設された。外国人を含め箱根温泉の湯治客が増加したため、国府津—小田原—箱根湯本間に、明治21年に小田原馬車鉄道が建設された。小田原—熱海間については、豆相人車鉄道が明治29(1896)年に開通させた。この鉄道の实物模型がホテル星ヶ山の敷地内に動体復元されている。客車は3~4人の押し手が登りは押す

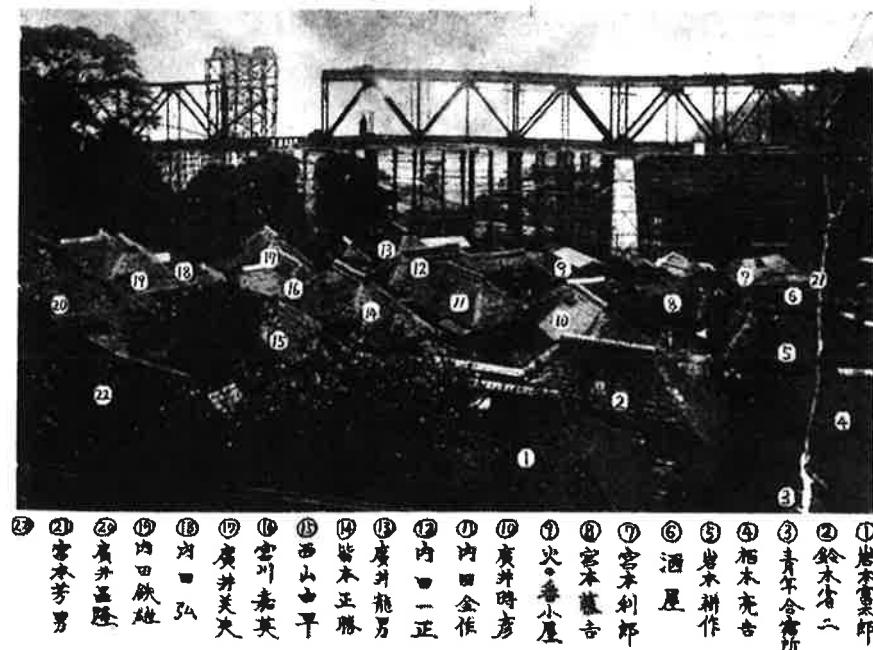
写真2 震災前の根府川集落と建設中の国鉄熱海線白糸川橋梁⁽⁸⁾
(戸主の名前などは内田⁽⁵⁾追記)

写真2は震災前の根府川集落と建設中の国鉄白糸川橋梁⁽⁸⁾、写真3は根府川集落を埋没させた土石流で、根府川集落91戸のうち、72戸が埋没した。人家

の名前は内田⁽⁵⁾氏が追記したものである。①は落橋した熱海線の鉄橋である。手前には開削した箇所にトロッコのレールが認められるが、被災者が家の家財などを搬出するために敷設したようである。

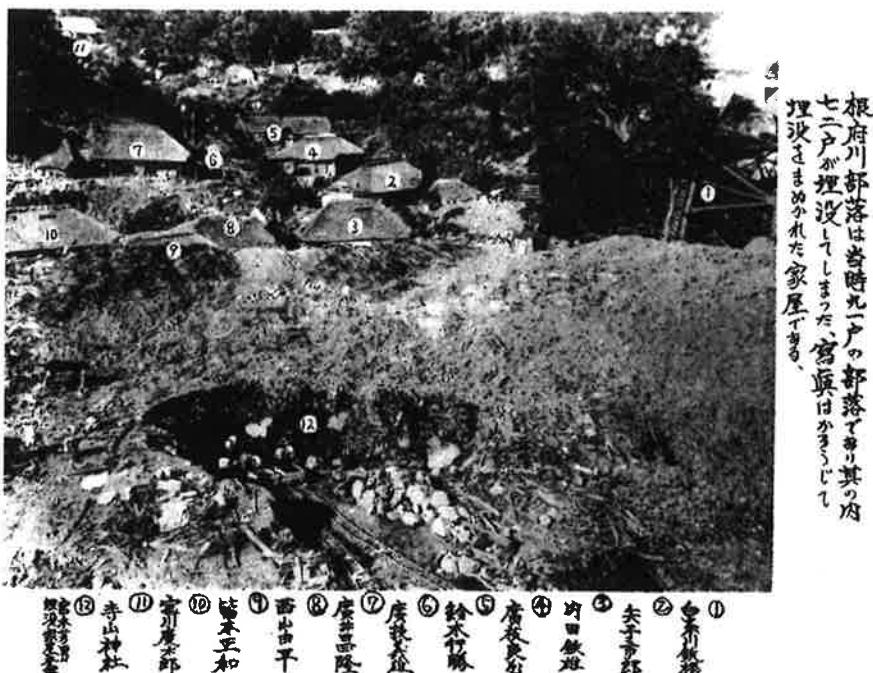
写真3 根府川集落を埋没させた土石流⁽⁸⁾
(戸主の名前などは内田⁽⁵⁾追記)

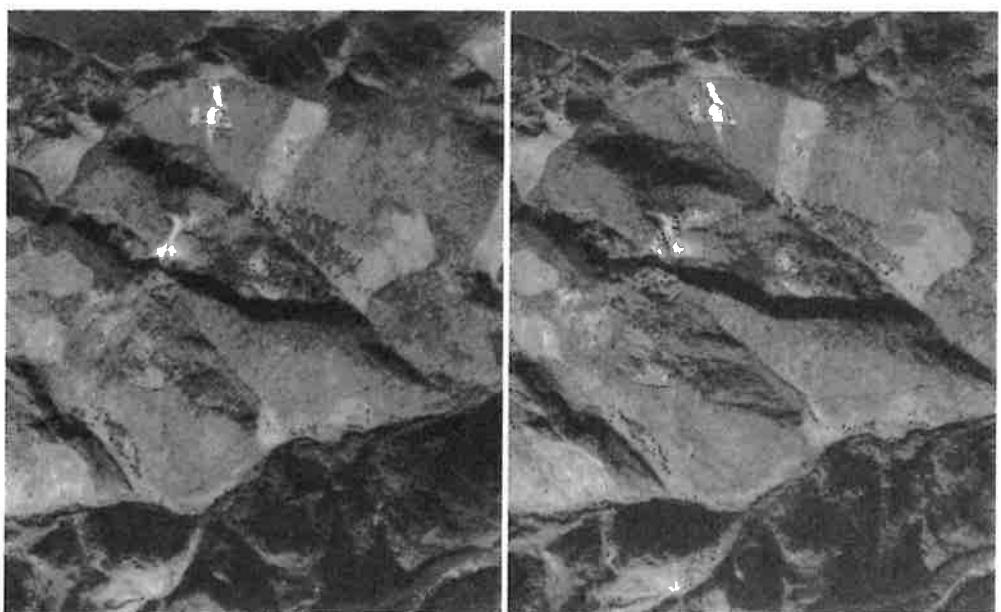
写真4 白糸川上流・大洞付近の立体航空写真⁽¹⁾
(1962年撮影, CKT-62-3X, C6-10, 11)

大洞^(おおぼら)の崩壊地の上部（地点⑨）へは、マツダターンパイク経由で林道を通り、尾根部を地元の方に案内してもらひながら大洞上部地区に向かった。写真4に示すように、大洞の崩壊地形ははつきりと急斜面の下に認められ、その下に崖錐斜面と流れ山地形が認められる。井上編著⁽¹⁾で詳述したように、大洞の上部斜面には多くの直線上の凹地が存在し、今後崩壊の危険性があるので、今後の地震などの際には留意して頂きたいと地元の方に伝えた。

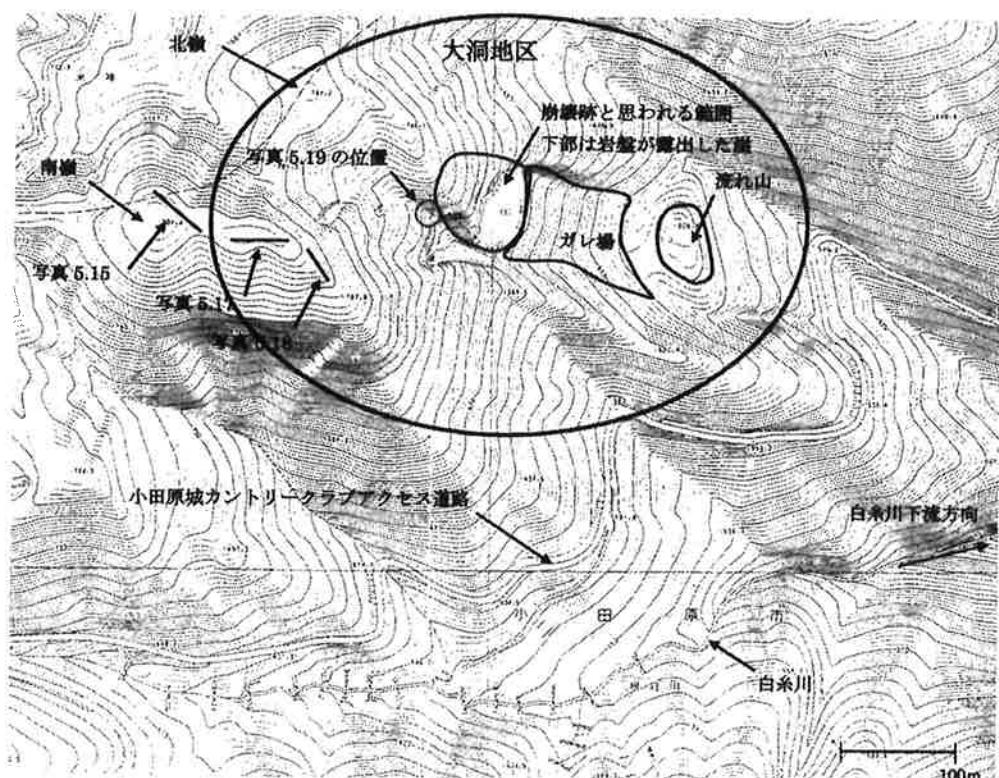
図1 大洞地区平面図（茅野⁽⁹⁾、番号を付した写真は井上編著参照）

に行き、クラブハウスの2階から屋根に上がり写真を撮らせて頂いた。今までクラブハウス入口付近で撮影していたが、森林が育ちほとんど見えなくなっていた。北嶺・大洞の崩壊地の地形や箱根外輪山、足柄平原、大磯丘陵などの地形が良くわかつた。その後、林道から大洞の崩壊地に踏み込んで、地形・地質状況を観察した。図1は2012年12月15日に現地調査した際に作成した大洞付近の平面図である。図1に示した写真番号は、茅野⁽⁹⁾が撮影したものである。この大規模崩壊の土砂量は100万m³で、関東地震の際に発生し、白糸川との合流点付近で大量の土砂が川を塞ぎ、水の流れを堰き止め（河道閉塞）たと想定される。

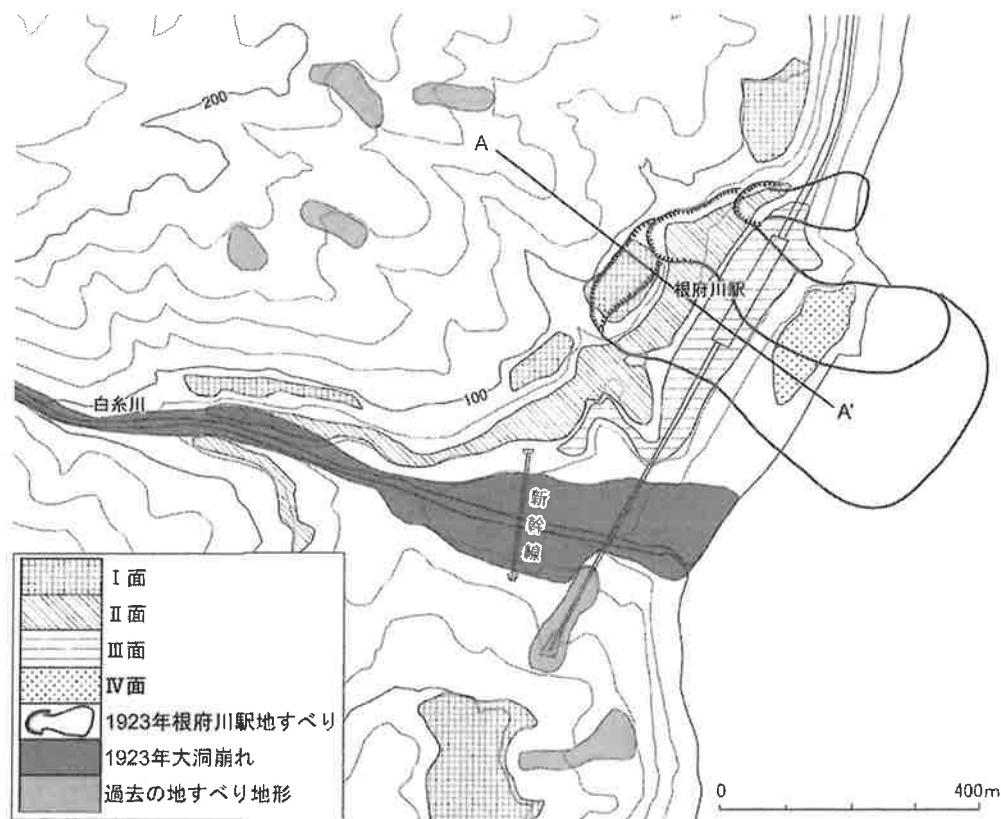
図2 根府川付近の段丘と根府川駅地すべりの平面

今回の現地見学会の結果、根府川駅周辺には従来知られていないことがわかつた。海岸部の平坦面の構成層には水平層を確認できないことから、隆起波食台（海成段丘）と考えられ、その連続が白糸川沿いにも認められることがから、河成段丘も含まれると推定される。これらを上位よりI、II、III、IV面とする（図2）。

最高位のI面は片浦中学校、片浦小学校、白糸橋北側に分布し、標高88～95mを有する。中位のII面は、白糸橋北側から寺山神社、片浦小学校東側に連続する、標高60～74mの面である。III面は、II面より10mほど低く、岩泉寺から根府川駅付近に分布し、標高45～52mを有する。低位のIV面は、根府川駅東方、根府川トンネル南側の海岸

1923年大正関東地震では、これらの段丘で地すべりが発生し、旧根府川駅と駅に停車していた下り列車が流され、111名が犠牲になつた。この地すべりは根府川駅地すべりと呼ばれる。図2には釜井による3つの地すべり分布を示した。釜井によると、最も大規模な南側の地すべりは片浦小学校の裏山に滑落崖があり、小学校付近に幅40m、長さ140mの陥没帯が形成されたという。釜井に描かれている地すべりにより移動崩壊した集落は、この段丘面上にあつた。この地すべりは板状節理の発達する根府川石溶岩の波

なお、片浦小学校は1914年に開校され、関東大震災で被災している。平成27（2015）年に100周年を迎えた。片浦小学校へ歩いて登る階段の上に、昭和7（1932）年に関東大震災の10回忌として慰靈碑が建立された（写真5）。また、片浦中学校の南の地すべり滑落崖は、根府川石溶岩が露出していたようで、江戸時代には根府川石の丁場として利用されていたようである。釈迦堂の壁面には江戸時代前半に繰り返し地震が襲来し大きな被害が発生したことが記されている。図2の平面図に示したように、現東海道線のすぐ山際には日本の大動脈である東海道新幹線が白糸川を横切っており、大洞で再び大規模崩壊や土石流が発生すると、大きな灾害が発生する可能性がある。

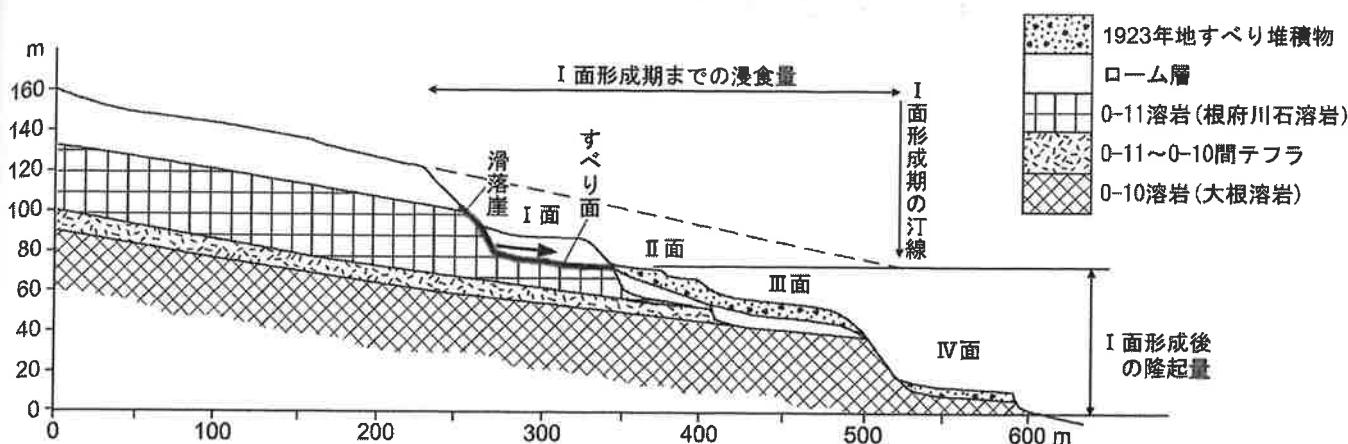
図3 根府川付近の段丘と根府川駅地すべりの断面図

食台（I面）あるいはそれに重なるテフラにすべり面があつたと考えられる。小学校東側の崩壊堆積物が根府川石溶岩のブロックからなることとそれを裏づけている。前項の段丘面と溶岩との関係から考えると、根府川地すべりは板状節理が卓越した根府川石溶岩からなるかつての下末吉期の海食崖が滑落崖となり、I面の段丘面上の堆積物が地すべりを起こし、II・III・IV面上に地すべり崩壊堆積物を堆積させたものと推定される（図3）。波食崖に水平方向の板状節理の卓越する根府川石溶岩
