砂防指定地における衛星画像を使った土地改変抽出手法の検討

一般財団法人砂防フロンティア整備推進機構 酒谷 幸彦、西 真佐人、○藤澤 誠二
一般財団法人リモート・センシング技術センター 古田 竜一、清水 孝一、中田 和輝、平松 真宙

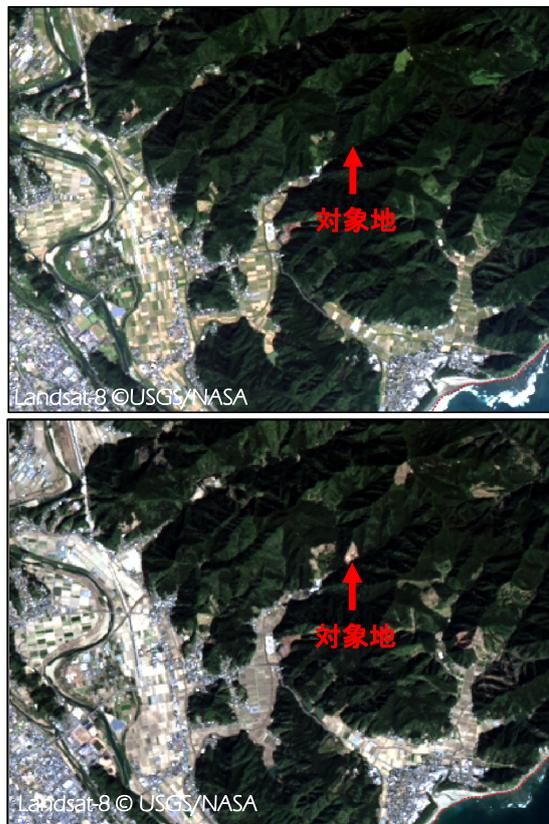
図 1 衛星画像による違反行為前後のカラー画像
(上：平成 26 年 10 月 25 日下：平成 27 年 2 月 14 日)

図 1 は違反事例（指定地内での無許可伐採）について、伐採行為前後の 2 時期のカラー画像を比較したものである。この事例では、対象地の伐採範囲は約 3 ha 程度であり、目視による識別が可能であることがわかる。しかしながら、小規模な開発も含め、広域にわたる土地改変をすべて目視で抽出することは難しい。そこで、広域にわたる土地改変を自動的

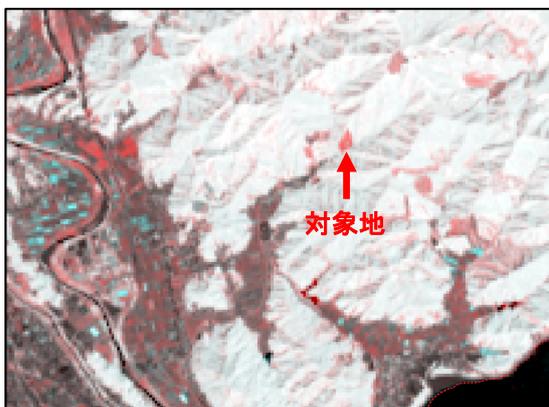
図 2 対象地における 2 時期の差分可視化画像

に抽出するプログラムを検討することとした。2 時期のカラー画像を用いることで、NDVI(Normalized Difference Vegetation Index：正規化植生指標)の差分値を可視化し、1 ピクセル単位 (30m×30m) での土地改変が抽出できるものとした。

図 2 に 2 時期の差分可視化画像を示す。違反行為のあった対象地は赤色で示されており、対象地の伐採行為は 2 時期の NDVI の差分値を用いて抽出可能であることが確認された。なお、対象地以外で赤色に示されている箇所は、カラー画像を目視判読し、伐採地や圃場等であることを確認した。

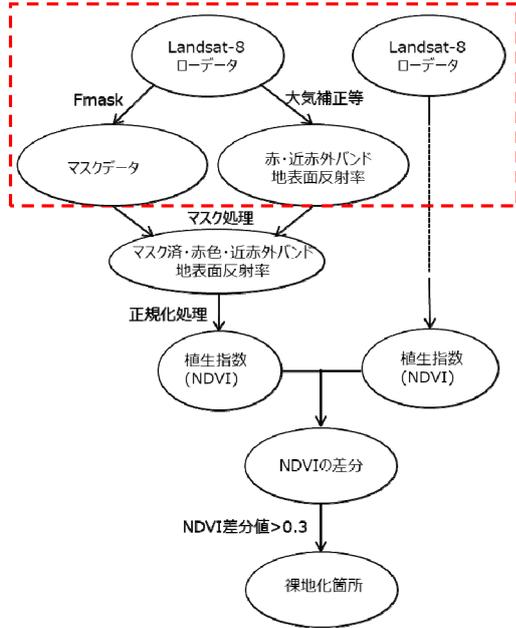
図3 土地改変抽出プログラムのアルゴリズム

前節の検証結果を基に、土地抽出プログラムの検討を行った。図3にアルゴリズムの流れを示す。

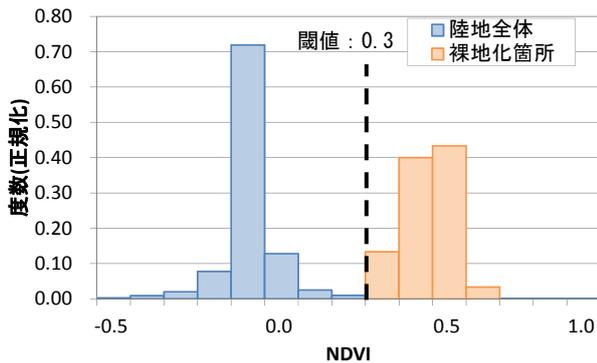
図4 陸地全体（青色）及び土地改変箇所（橙色）の NDVI 差分値のヒストグラム

土地改変箇所（本研究では植生地の裸地化、伐採を対象とした）の抽出プログラムの検討にあたり、2 時期の NDVI 差分値を使って、求めたい変化域の閾値に関する検討を行った。図4は土地改変のなかった箇所と土地改変箇所との NDVI の変化をヒストグラムとして比較したものである。

土地改変のなかった箇所（陸地全体からランダムで 79 ピクセルを抽出）における NDVI の差分値はすべて 0.3 未満であった。

一方、土地改変箇所（裸地化箇所から目視で 30 ピクセルを抽出）の NDVI の差分値は最小でも 0.35 程度の値であり、NDVI の差分値が土地改変の有無により明確に分離されていることがわかる。

以上から本研究では閾値を 0.3 に設定した。

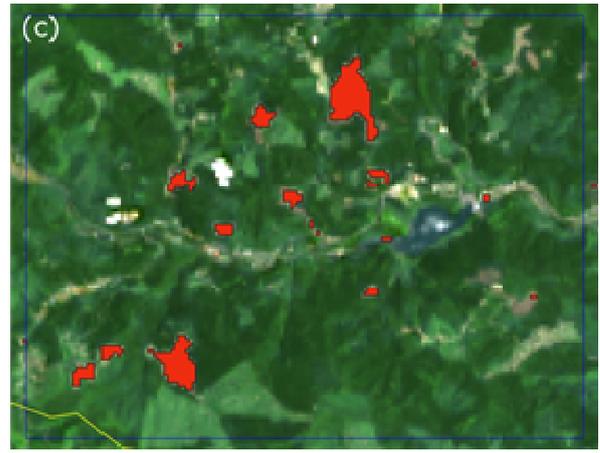
図5 土地改変抽出プログラムによる抽出結果①

プログラムを使用して、土地改変地を抽出した事例を図5、図6に示す。抽出した結果について、以下のように評価できた。

- ・土地改変は概ね精度よく抽出できた（図5）
- ・土地改変として圃場も多く抽出される（図6）
- ・マスク処理により、水域、雲、雲陰による誤抽出はほとんどみられない

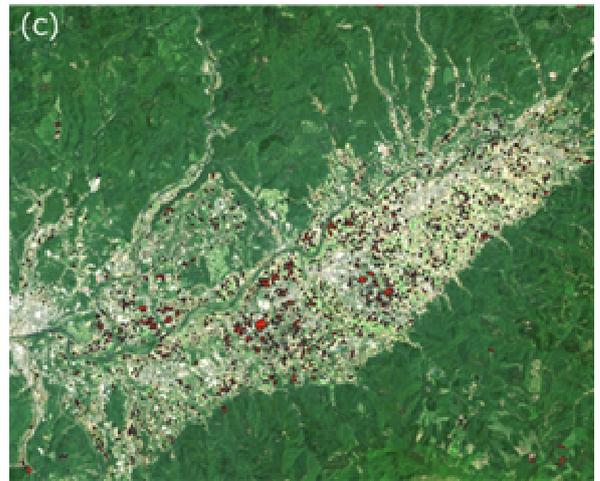
図6 土地改変抽出プログラムによる抽出結果②
