天竜川流域，長野県天龍村における過去の土砂災害について

国土交通省中部地方整備局天竜川上流河川事務所 椎葉 秀作・岡村 修
一般財団法人砂防フロンティア整備推進機構 井上 公夫・佐光 洋一・○中根 和彦
株式会社防災地理調査 今村 隆正

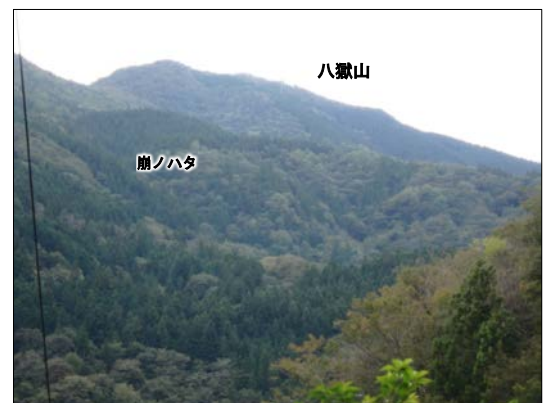
図 2 崩ノハタ

先途集落の西側谷頭部に「崩ノハタ」と呼ばれる急傾斜地がある（図 2 参照）。天龍村史編纂委員会（2000）によれば，寛政元年（1789）の豪雨で先途集落の上方斜面が崩壊し，崩れた巨石が先途の集落を埋め 3 戸 13 人が犠牲となるとともに，土石流となって虫川を下り，天竜川本川に流れ込んだ（図 3 参照）。土石流は天竜川の河床を埋めて新滝となり，天竜川舟運の屈指の難所となった。

「掛け踊り」が雨乞いのために行われているのに対し、当該地区ではこの災害の影響で雨止めを願って「掛け踊り」が現在も行われている。また、崩壊で出来た緩斜面を田畑として活用したとのことであった。現地は大規模な地すべり地形となっており、流れ山と伝わる丘や多くの巨石が見られた。

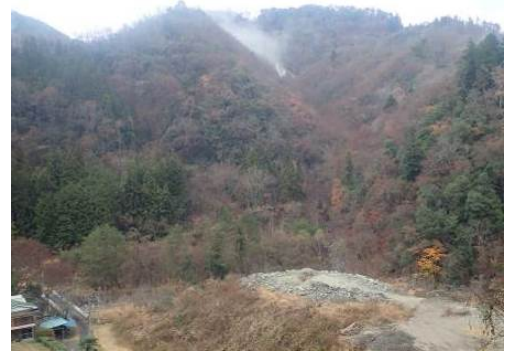
図4 湯の沢

現在の国土地理院地形図には示されていないが、明治41年（1908）測図1/5万地形図には、溝の田地区の南斜面に大規模な崩壊地が示されている。住民によれば、この崩壊地は「湯の沢」（図4参照）と呼ばれ、かつての集落は川沿いにあったが、湯の沢の崩壊により山頂付近に移り住んだこと、この崩壊が早木戸川を埋めたことがわかった。これらのことから、湯の沢の大規模崩壊が早木戸川を堰き止め、天然ダムが出来たものと考えられる。
