関東大震災(1923)における小田原市根府川地区の白糸川・大洞の土砂移動状況

一般財団法人 砂防フロンティア整備推進機構 井上 公夫

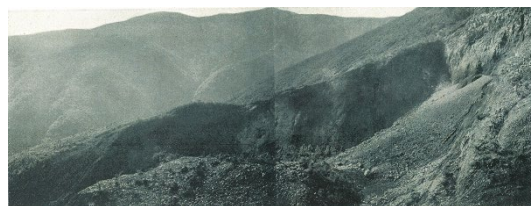
写真2 国有鉄道熱海線白糸川上流・大洞の深層崩壊(復興局, 1927)

写真1は、震災前の根府川集落と工事中の東海道線白糸川橋梁を示している。⑫が内田一正の家で、⑰が幻灯を写していた廣井喜七郎宅である。⑫⑰より下の人家はすべて流下してきた土石流で埋まった。写真2は、災害直後に国鉄の職員が、土石流の発生源(大洞)まで登って撮影した貴重な写真である。崩壊の源頭部は写っていないが、崩壊斜面の崖錐堆積物やその小丘状の流れ山地形が認められる。写真3は、大洞崩壊地下部の流れ山地形を示している。図2は、大洞附近の小田原市の地形図「湯王」1/2500で、現地調査結果を追記した。写真4は、今回ドローンで撮影した大洞崩壊地の全景で立体視できる。斜面上部の崩壊地形と流れ山地形などが良く判る。

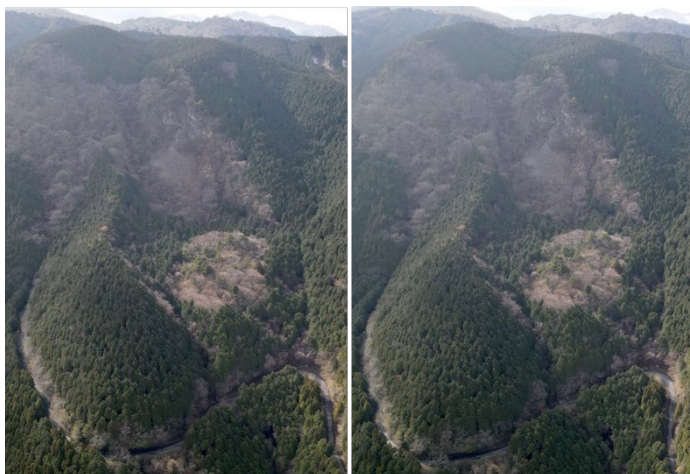
写真4 大洞崩壊地の立体視写真(2022年4月1日撮影)
