砂防施設の洗掘状況の調査方法について

国土交通省北陸地方整備局湯沢砂防事務所：鈴木 啓介^{*}、吉田 克美
 一般財団法人砂防フロンティア整備推進機構：渡邊 尚、○村上 治
 応用地質株式会社：山田 祐司、仲田 光輝

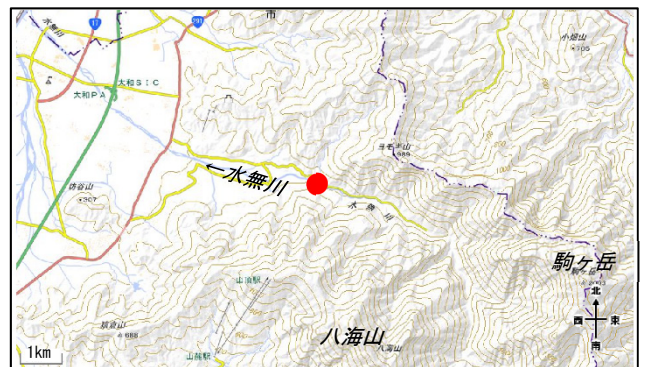
図-1 現地調査実施箇所(高石砂防堰堤)

魚野川の支川である水無川本川中流部に位置する高石砂防堰堤で洗掘の現地調査を実施した(図-1)。

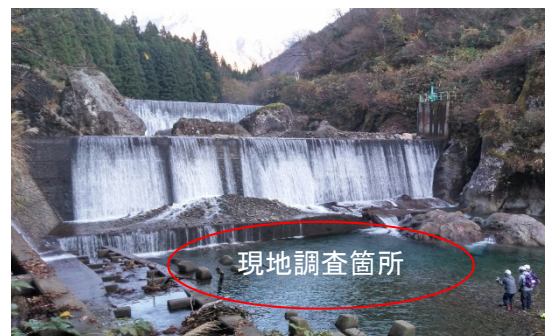
図-2 高石砂防堰堤 正面写真

高石砂防堰堤は昭和25年に竣工された重力式不透過型堰堤(練石積粗石コンクリート)であり、本堤と副堤から構成され(図-2)、副堤下流側で調査を実施した。

高石砂防堰堤の令和2年度の施設点検結果における施設健全度評価は、本堤の天端間知石の欠損が広範囲で生じていること等からC(要対策)となっている。

副堤の洗掘の変状レベルは、水量が多いことや、川幅が広く洗掘調査を行うための安全対策(親綱設置)ができないこと等から「確認不可」となっている。

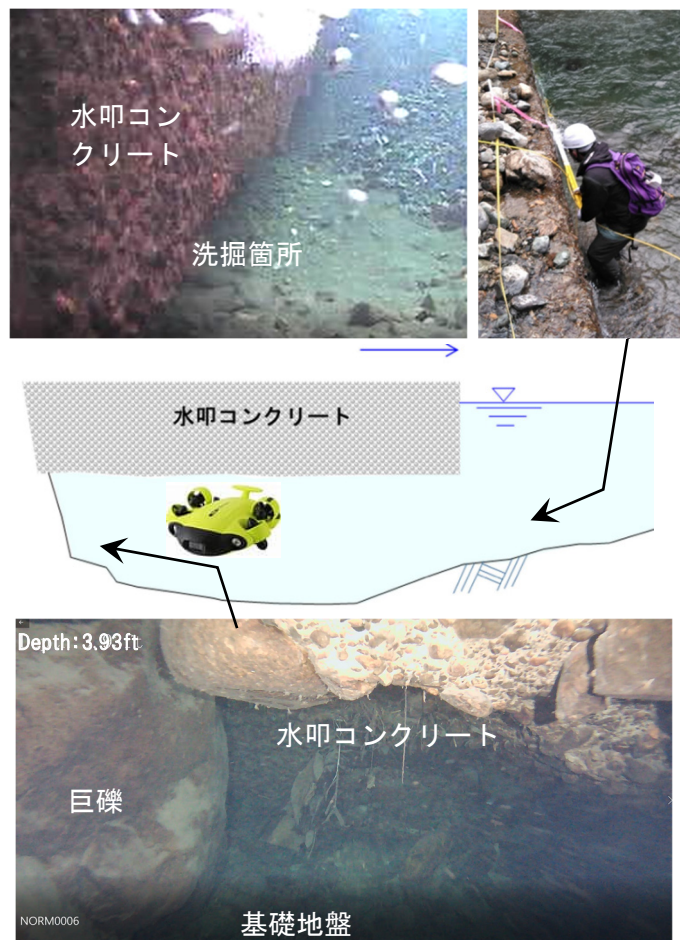
図-4 水中カメラ画像(上側)と水中ドローン画像(下側)

使用したワイヤー型の水中カメラは、本体と合わせても十分持ち運び可能な大きさである。測量用スタッフの先にカメラ部を据え付け、水叩きコンクリートの上部および人が立てる程度の水深が浅い所から洗掘箇所を撮影した(図-4 上側)。

その結果、水叩きコンクリートの下部に隙間があり、下部が洗掘状態となっている状況が明らかとなった。水中カメラの画像では、ある程度の洗掘状況は概略的に把握できるものの、画像のみであり定量的な計測はできず、水の濁度に影響される他、撮影は人が立ち入ることができる範囲周辺に限られる。

使用した水中ドローンは、本体の大きさが縦38cm、横33cm、高さ14cm、重量4kg程度と比較的軽量で持ち運びが可能である。機動性が高く、水中カメラの画像で写っている水叩きコンクリート下部の隙間から空洞内部に進入し、付属するライトを照射し内部状況を撮影することができた(図-4 下側)。

水の濁度に影響されること、取得データが画像や動画のみであり、定量的なデータ計測ができないこと、適用可能な流速があること等が課題である。

施設点検で活用可能な洗掘の調査方法について、現地調査を踏まえ検討した結果、簡易な魚群探知機を用いて水深計測を行う方法や、軽量な水中カメラを用いて撮影する方法は、定期点検等でも採用可能であると判断した。実施する場合には、安全に計測・画像撮影ができる箇所や、適用条件を考慮した計測範囲を施設ごとに設定しておき、必要に応じて施設の安全設備を整備することが望ましい。その上で、洗掘が進行していると判断される施設において、水中ドローン等による詳細点検の実施を検討することが有効と考えられる。
