# 尾瀬沼南東部の巨大地すべり地の地形特性と変動状況について

一般財団法人 砂防フロンティア整備推進機構 井上 公夫

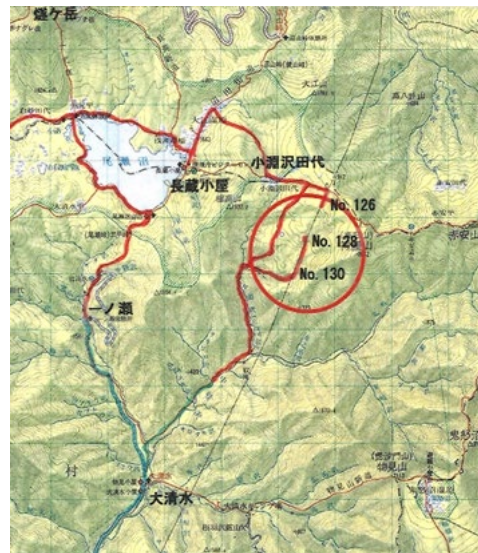
図 1 1/5 万集成図「尾瀬」, 1978 年編集

図 1 は国土地理院 1978 年編集の 1/5 万集成図「尾瀬」で、尾瀬沼の東南側に巨大地すべり地形が存在する。赤線は 2019 年の現地調査時のルートであり、巨大地すべりの東側には只見幹線の送電線が通る。路線下付近は幅 100m にわたって刈り込まれ、地表面の地形状況がよく分かる。写真 1 は林野庁が 1963 年 10 月 13 日に撮影した航空写真(山-232, C29-10)で、井上が判読した地すべり滑落崖が赤線で追記されている。写真の上端部に白く見えるのは、小淵沢田代で、観光客が増加する前の静かな湿原の雰囲気を残している。
