# 日本の天然ダム と対応策

水山高久監修

森俊勇・坂口哲夫・井上公夫編著

# 監修の言葉

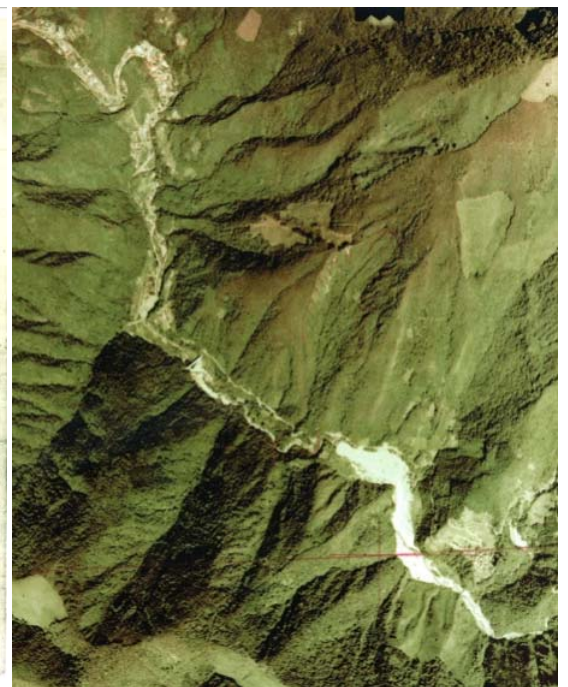
口絵 6 下部川の航空写真による判読図  
 国土地理院 1975年撮影、CCB-75-17、C14-3

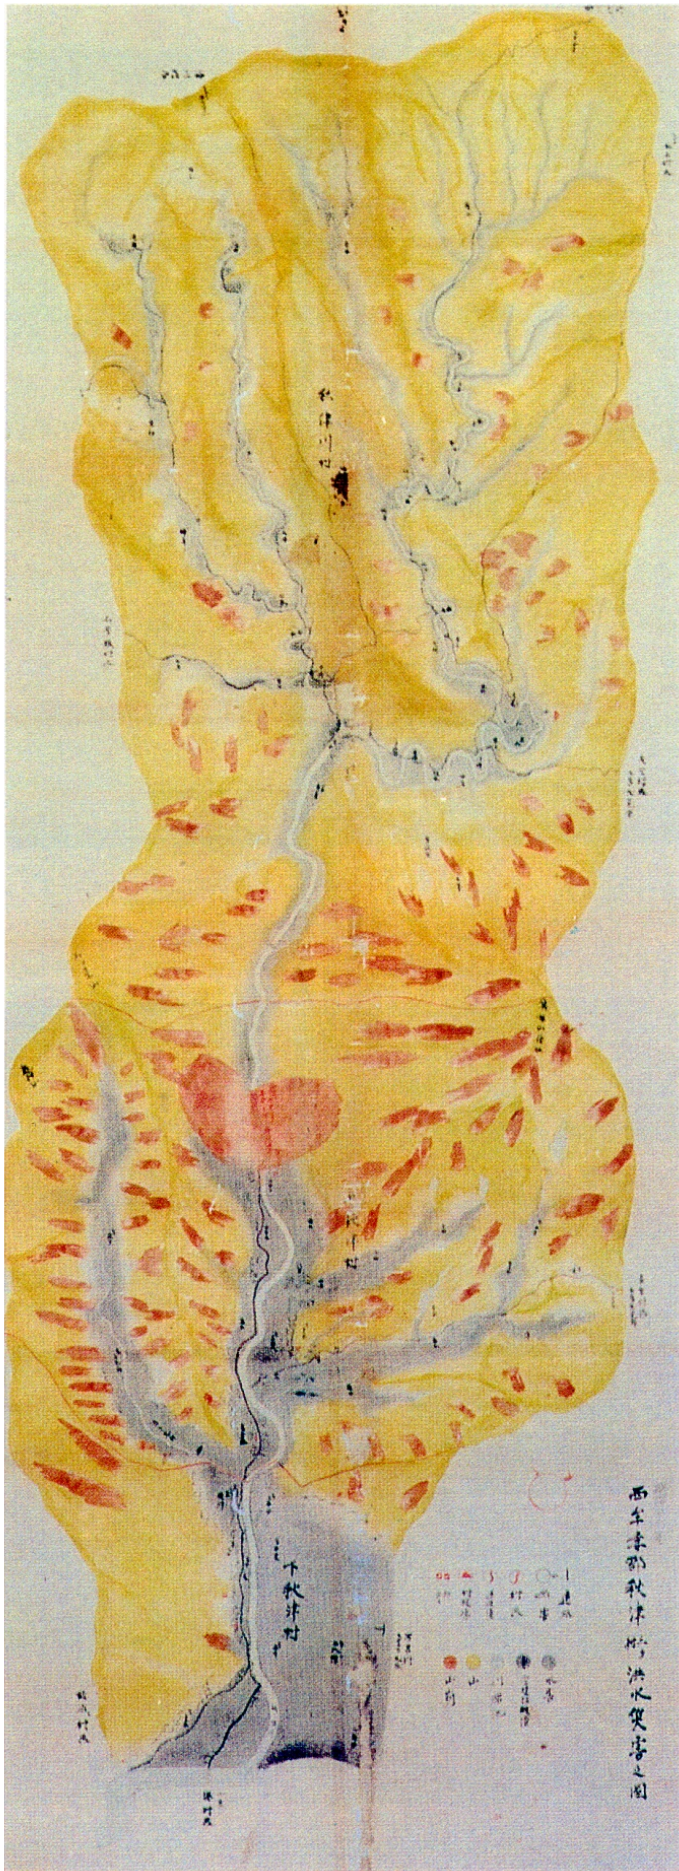
口絵 9 秋津川流域被災図 (榎本全部作)  
(明治大水害誌編集委員会, 1989)
