2015年ネパールゴルカ地震による土砂災害発生状況

(公社) 日本地すべり学会緊急調査団

1. 地震概要と調査経緯

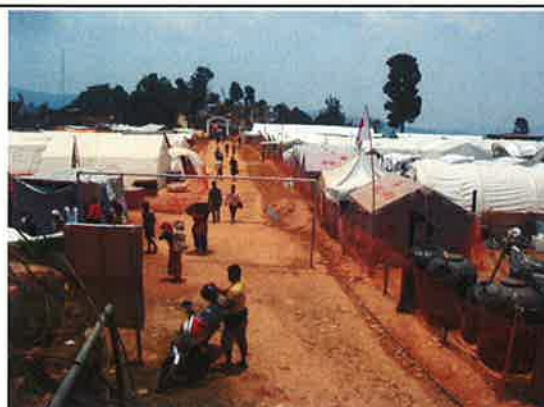
尾根部の平坦地(グラウンド)に解説された緊急支援基地(各国の赤十字等医療チームなどが活動している)(Chautara, Sindhupalchouk)

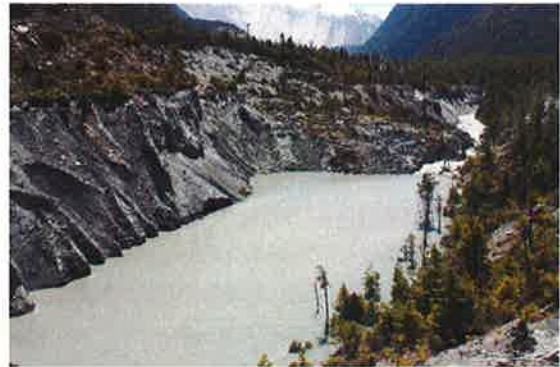
2015. 4. 25に発生したM=7.8のGorkha地震により形成された6か所の大きな崩壊地のうち、Gandakili流域のManangのPisang村付近の天然ダム。ICIMODにより、決壊した場合のシミュレーションが行われている。
MUKHYA GOTAME(SNOWYAKS@YAHOO.COM)

決壊した場合のシミュレーション
ICOMOD

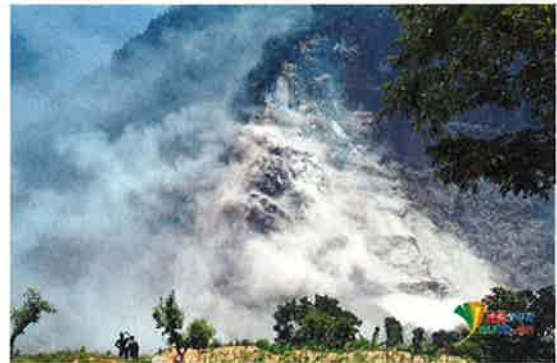
2015.5.24 午前2時頃、ネパールの北西部ダウラギリ県ミヤグディ郡のBhagwatiVDCのBaishari付近で崩壊が発生し、Gandakili川を堰き止めた。水位が150mも上昇し約4,000人の住民が避難した。インド側でも警戒態勢を敷いた。16時間後に越流して、洪水が発生したが、特段の被害は発生しなかった。

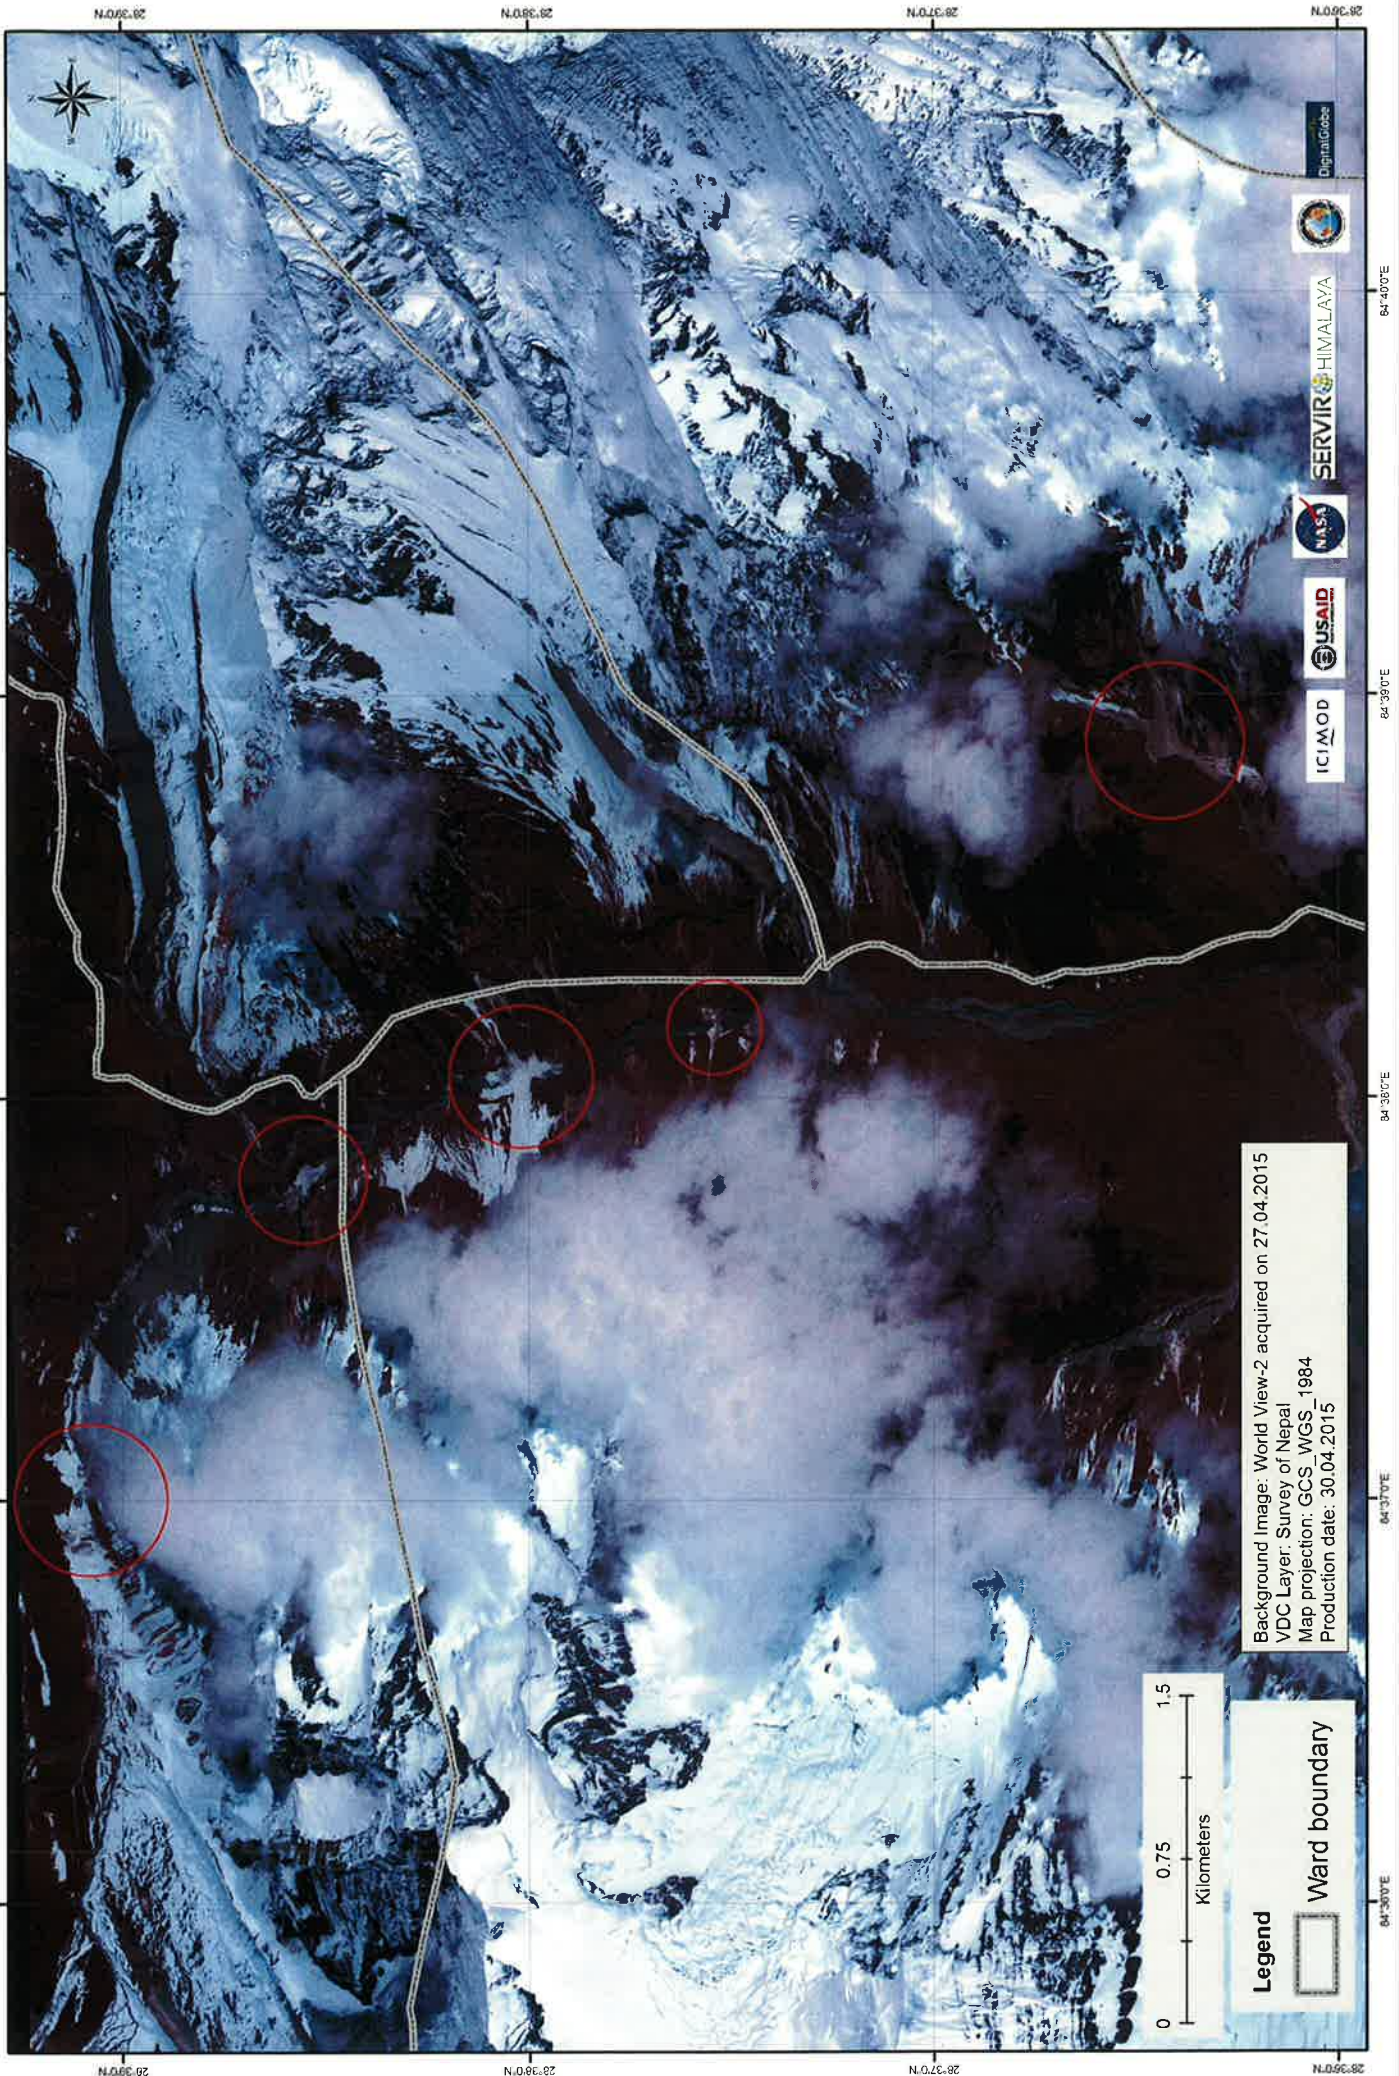
Avalanche blocking upper reaches of Budi Gandaki in Ward No. 5, 6 and 8 of Samagaun VDC, Gorkha district of Nepal
