諸戸北郎博士 論文・写真集Ⅲ

諸戸北郎博士砂防業績研究会

1.1 本書の内容

本書は、平成 27 年度に行った、丹沢地域及びその周辺地域、北伊豆地震の土砂災害発生地（伊豆半島）等の調査結果についてとりまとめたものである。

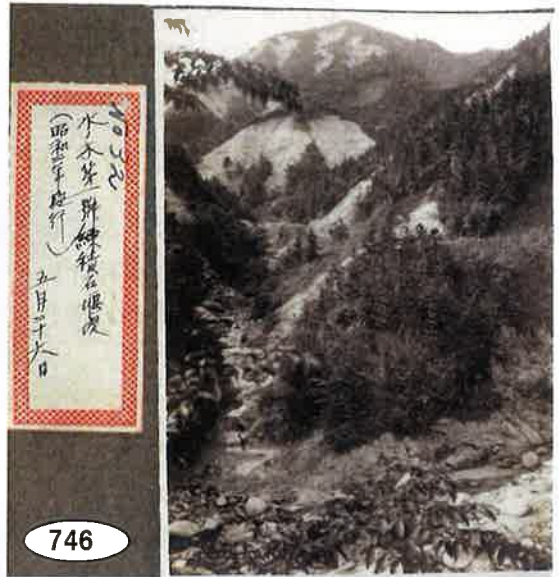
堰堤上流の状況は写真437では山腹に崩壊地が広く認められる。写真746では崩壊地に山腹工（筋工）が施工されている。現在では溪床および溪岸が落ち着いており、周辺の植生も良好である。

746
水ノ木沢第一号 練石積堰堤
(昭和5年5月26日撮影)
[諸戸北郎博士アルバム]

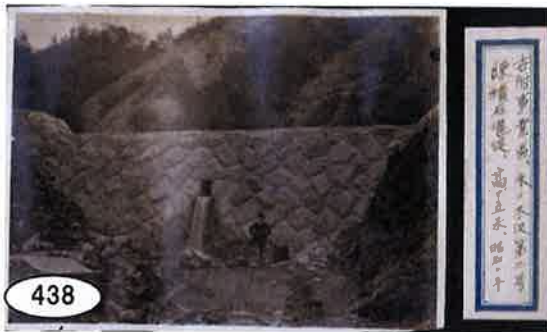
堰堤下流の状況は写真438（昭和2年撮影）と写真747（昭和5年撮影）を比較すると、わずかに河床が上昇している。本年度調査で撮影した写真では河床の高さは写真438と同程度であり、写真747以降に河床侵食があったと考えられる。現在の河床は安定している。

堰堤上流の状況は写真438では山腹に崩壊地が広く認められる。写真747および写真748では崩壊地に樹木が成長していることが認められる。現在では溪床および溪岸が落ち着いており、周辺の植生も良好である。

水ノ木沢第2号堰堤の写真438と写真747を比較すると、水通し部分の水の落下状況（写真438では水抜き穴から水が落下しており、写真747では水通し天端から水が落下している）、及び前庭部の地盤状況から写真438は写真747よりも前に撮影されたものである。

438
水ノ木沢第2号 練石積堰堤(昭和2年撮影)
[諸戸北郎博士アルバム]

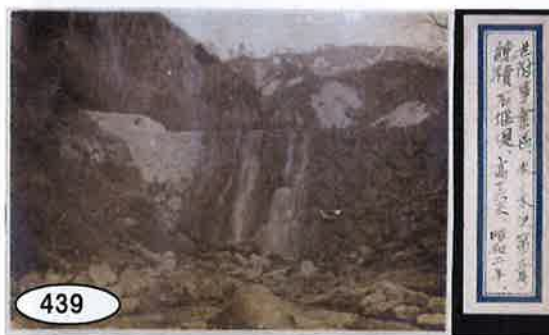
水ノ木沢第3号堰堤で今回撮影した写真は、写真439（昭和2年撮影）と撮影アングルが近くよく対比できる写真である。写真439は、背後に崩壊した山腹が写っており、今後落葉時期に背後の山腹が同様に写せるアングルがあれば、再撮影を試みる価値があると思われる。

堰堤下流の状況は、写真439と比較すると河床低下が認められる。

堰堤上流の状況は、写真439では背後の山腹に崩壊地が見られるが、現在では溪床および溪岸が落ち着いており、周辺の植生も良好である。

水ノ木沢第3号 練石積堰堤
（昭和2年撮影）
[諸戸北郎博士アルバム]

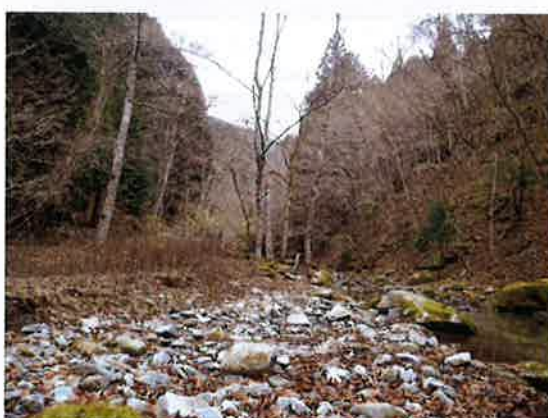
堰堤上流の状況（平成27年12月10日撮影）

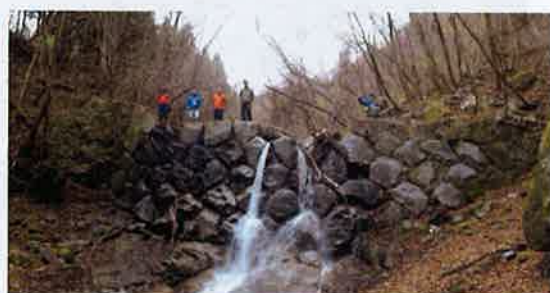
当堰堤の天端幅は1.6m、下流法勾配は2分であった。水通し部の石積が一部欠損している。堰堤下流は写真 939 と比較して河床が低下している。堰堤上流は満砂しており、溪床および溪岸は落ち着いた状況を呈している。また、周辺の植生も良好である。

堰堤正面
(平成27年12月10日撮影)

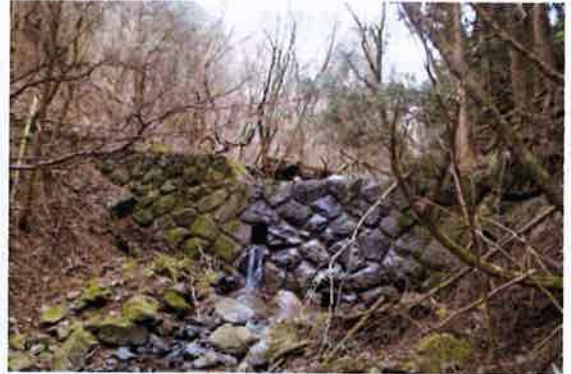
当堰堤は、堤高4m、天端幅2m、下流法勾配2分の練石積堰堤である。

堰堤の上流は背後の山腹に立木がなく荒廃した様子である。現在は、溪床および溪岸も落ち着いており、周辺の植生も良好である。

堰堤正面（平成27年12月10日撮影）

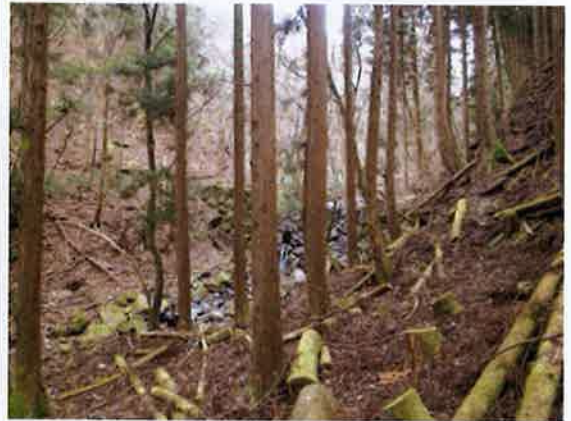
写真938の河床は水抜き穴の高さにある一方、写真440(昭和2年撮影)および本調査による写真では河床は、下部の水抜き穴が見えている高さにある。写真440(昭和2年撮影)の河床は、現在より少し低いように見える。

写真440と近いアングルで撮影
（平成27年12月10日撮影）

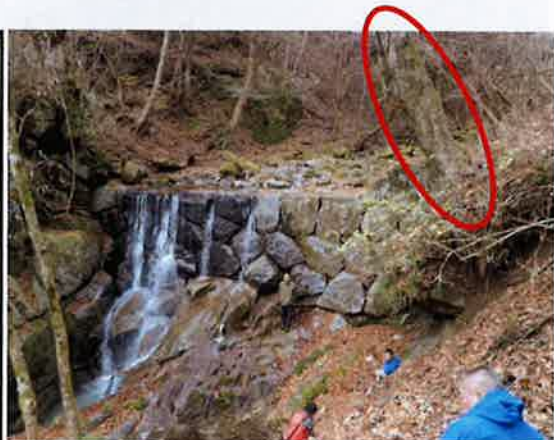
当堰堤は、堤高4m、天端幅1.9m、下流法勾配2分の空石積堰堤である。

写真441と現在の写真を比較すると、堰堤の左岸にある灌木が、現在では大きくなっていることがわかる。また、堰堤上流は満砂しており、溪床および溪岸は落ち着いた状況を呈している。また、周辺の植生も良好である。

堰堤正面（平成27年12月10日撮影）

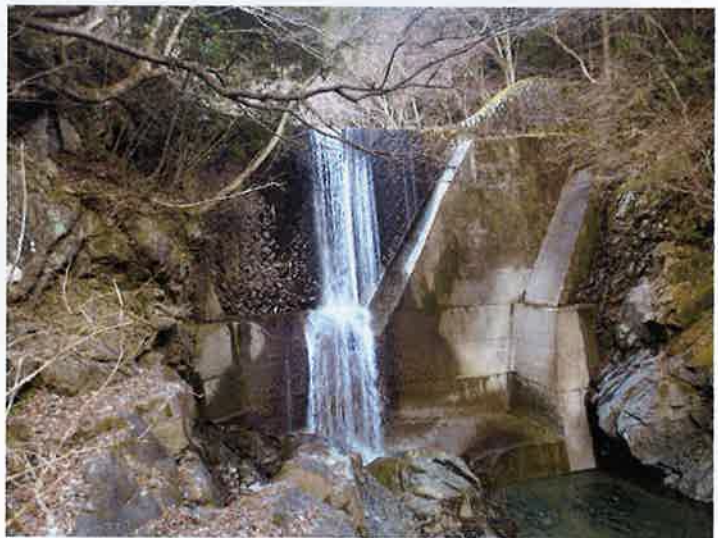
昭和 4 年 8 月竣工の笹小屋堰堤の諸元は、堤高 13.0m，堤長 32.2m，堆砂容量 972m³である。酒匂川直轄砂防事業が実施された際に、関東地方建設局により竣工図等が整理されている。現地で計測したところ、天端幅は 2.5m であったほか、袖部立ち上がりが曲線状であった。

内務省笹小屋堰堤 (平成 28 年 3 月 2 日撮影)

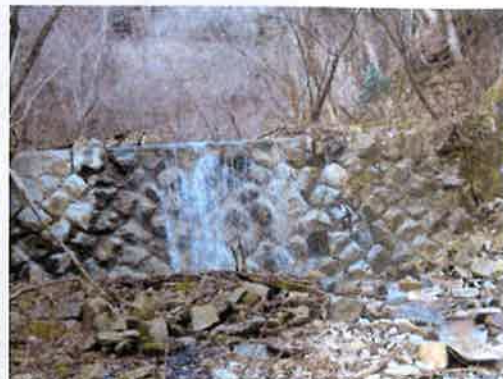
現地で計測したところ、袖部立ち上がり勾配は1割勾配、天端幅は1.6mであった。

写真929と現在の写真を比較すると、左岸側に土砂が堆積しており、堰堤の下流側はわずかに河床低下していることがわかる。現在、堰堤は満砂しており、溪床および溪岸は落ち着いた状況を呈している。また、周辺の植生も良好である。

堰堤正面
(平成28年3月2日撮影)

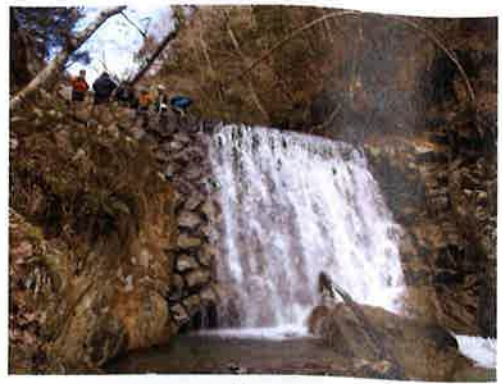
現地で計測したところ、白石沢第 1 号および第 2 号堰堤の袖部立ち上がり勾配は 1 割勾配、天端幅は 1.6m であった。

写真 931 と現在の写真を比較すると、白石沢第 1 号堰堤の下流側はわずかに河床低下していることがわかる。現在、堰堤は満砂しており、溪床および溪岸は落ち着いた状況を呈している。また、周辺の植生も良好である。

白石沢第1号堰堤
(平成28年3月2日撮影)

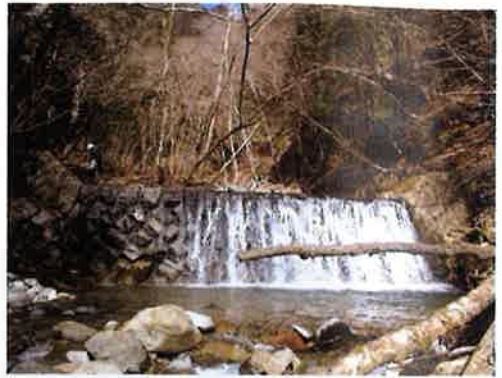
白石沢第2号堰堤
(平成28年3月2日撮影)

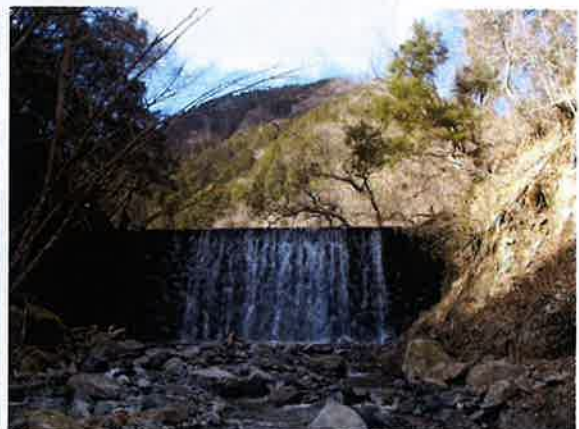
現地地で計測したところ、1 号・2 号堰堤ともに袖部立ち上がり勾配は 2 割勾配、天端幅は 2.0m であった。

法行沢第 1 号堰堤
（平成 28 年 3 月 2 日撮影）

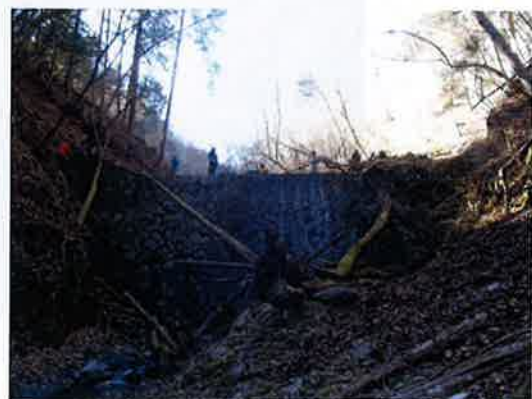
法行沢第 2 号堰堤
（平成 28 年 3 月 2 日撮影）

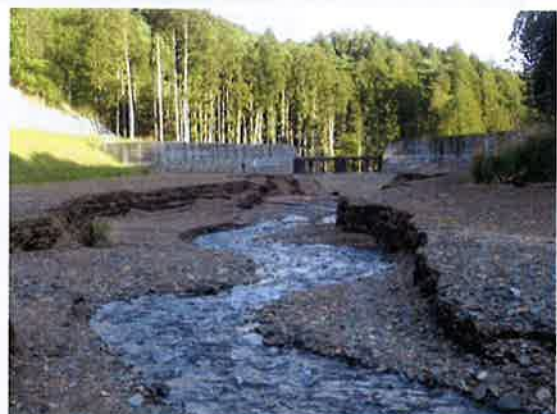
今年度の状況と平成 26 年 11 月の現地調査時の状況を比較すると、水抜き暗渠が抜けたことにより、堆砂敷のかかなりの土砂が流出していた。

堆砂敷から土砂が流出している
(平成 28 年 5 月 20 日撮影)

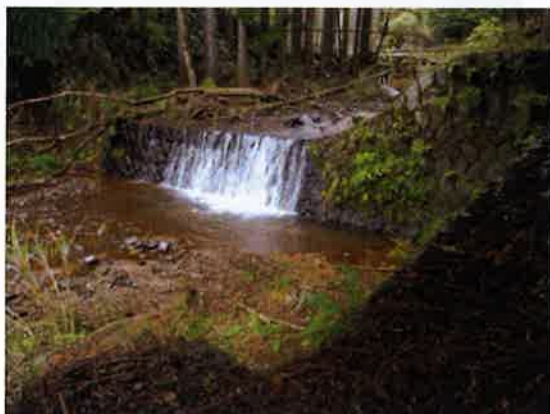
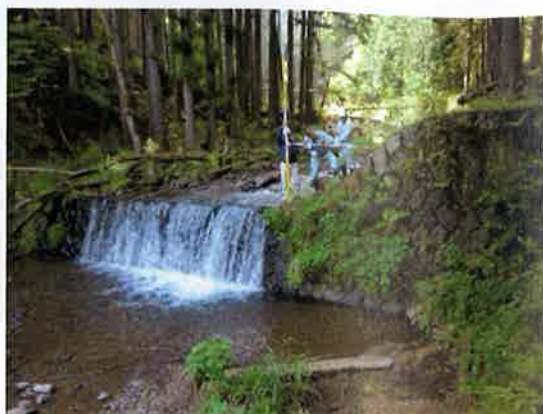
今年度の状況と平成26年11月の現地調査時の状況を比較すると、大きな変化は認められず、溪床および溪岸は落ち着いている。

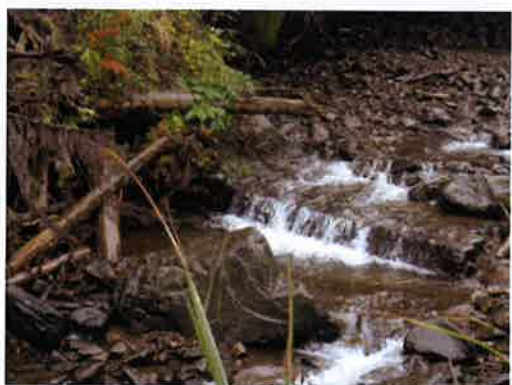
写真406では副堰堤と堰堤右岸側の下部に水抜き穴が見えるが、現状では、土砂が堆積したことにより、下部の水抜き孔は埋没している。副堰堤の天端のみが確認できる。

副堰堤 近接 天端のみ確認できる
 (平成26年11月11日撮影)

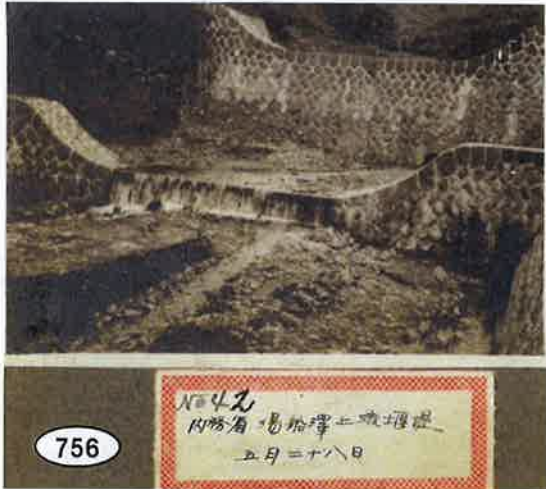
堤銘板より、諸戸北郎博士アルバムの写真 756 にある内務省湯船沢上流堰堤である。写真 756 に写っている副堰堤は、現状では土砂が堆積し確認できなかった。周囲の土砂の堆積状況（全景写真赤丸部分）から、出水時は現在確認できる堰堤も埋没することがあると考えられる。

内務省 湯船澤上流堰堤
(昭和 5 年 5 月 28 日撮影)
[諸戸北郎博士アルバム]

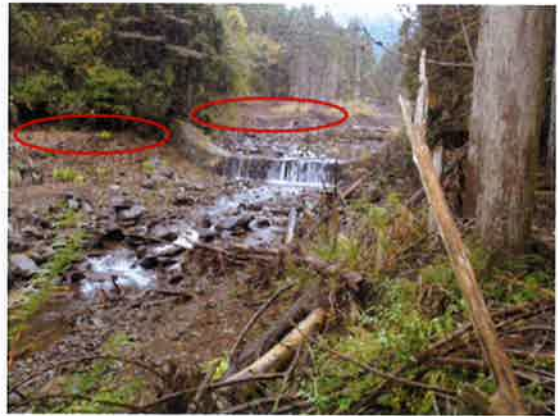
湯船沢上流堰堤 全景
(平成 26 年 11 月 11 日撮影)

湯船沢上流堰堤で見た土砂移動の痕跡は、平成 22 年の台風 9 号によるものである可能性が高い。

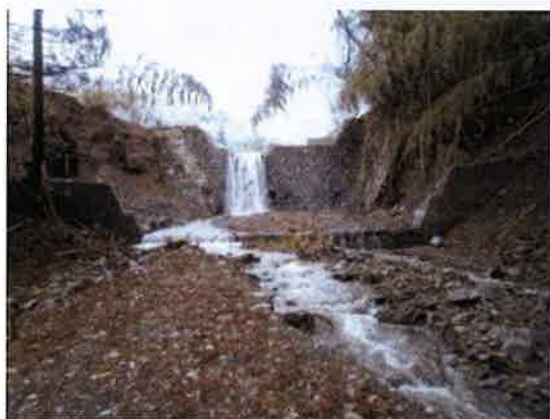
山口堰堤は峯坂沢の最下流に位置している。平成 22 年に発生した土石流で堰堤が被災し当初施工の本副堤間に落差工を設ける等の復旧工事を静岡県が実施している。

山口堰堤災害復旧前状況
(平成 22 年撮影)
[静岡県砂防課提供]

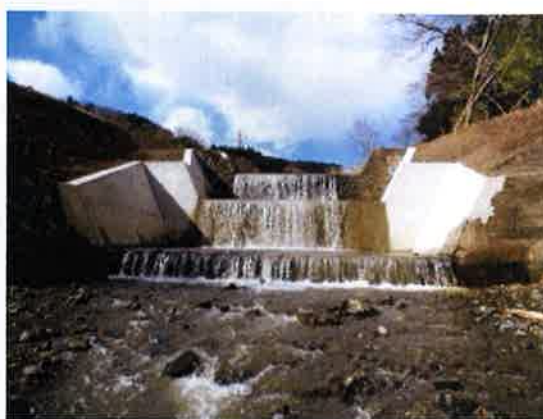
山口堰堤災害復旧後状況
(竣工時撮影)
[静岡県砂防課提供]

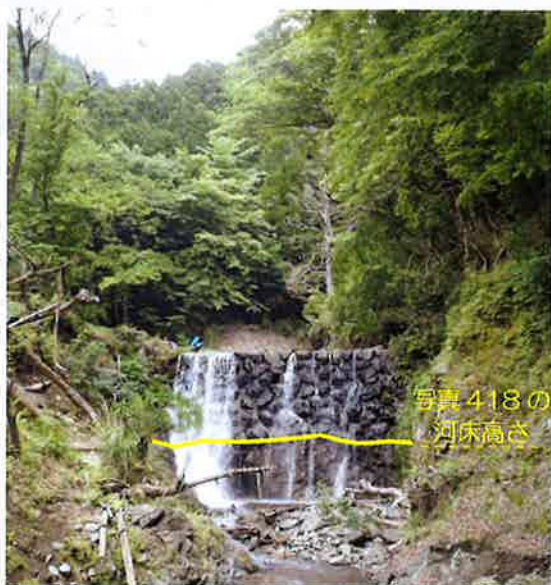
当堰堤には堤銘板がないが、水通し天端に使用されている石の数と背後の稜線の形から、諸戸北郎博士アルバムの写真418の峯坂沢2号堰堤であると判断した。この堰堤は、堤高5m、水通し幅9m、天端厚1.2m、下流法勾配1:0.2の練石積の堰堤である。博士の写真には大正15年度に施行されたと記されている。石積の高さは3m程度だが、河床侵食により堰堤の基礎となる岩盤が2m露出している。また堰堤右岸側の袖部が欠損している。

堰堤の背後斜面の状況は、写真418では裸地が多いが現在は植生に覆われている。

峯坂沢第2号堰堤
(平成28年6月1日撮影)

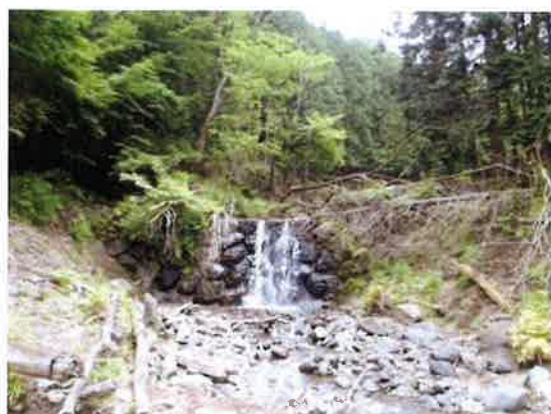
写真490と比較すると、現在は土砂により右岸側の袖部が埋没している。また、堰堤の背後斜面にあった裸地は、現在は植生に覆われている。

峯坂沢第3号堰堤
(平成28年6月1日撮影)

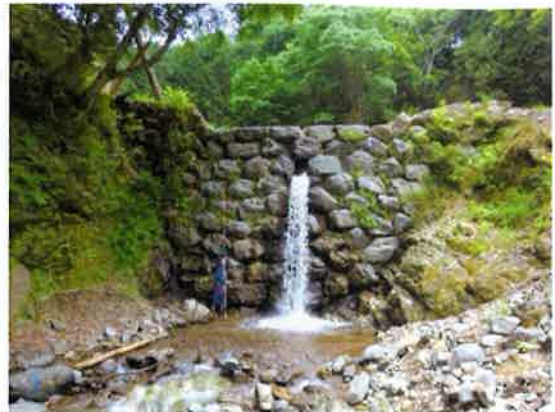
写真417と比較すると、現在は左岸側の袖部が破損しているほか、河床低下が認められる。また、堰堤の背後斜面にあった裸地は、現在は植生に覆われている。

峯坂沢第4号堰堤
(平成28年6月1日撮影)

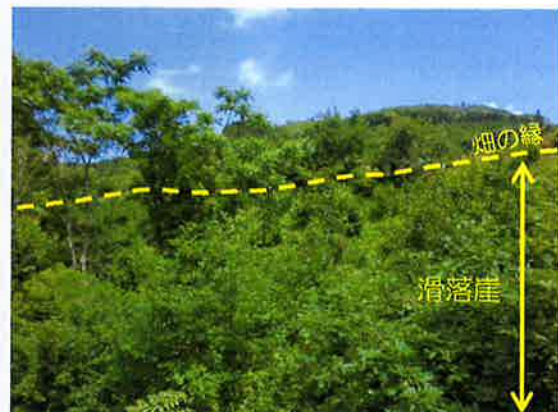
山上の畑の縁は、比高差 10m 近い崖地形となっており、陥没地であることが伺える。現在では陥没地周辺は植生に覆われており、遠望からは滑落崖と認識できない。

陥没地中腹から滑落崖を望む
（平成 28 年 6 月 2 日撮影）

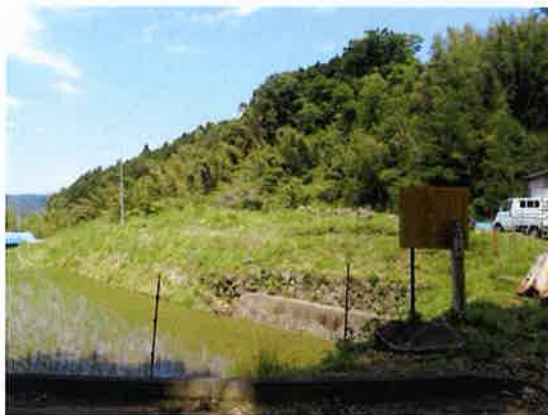
陥没地対岸には、幅 15m、高さ 5m ほどの隆起地があった。説明看板には幅 20m と記載されているが、伊郷氏曰く、城川によって浸食されているそうである。前述のように現在では植生に覆われているため、陥没地を認識することができない。

隆起地を城川左岸側から望む
(平成 28 年 6 月 2 日撮影)

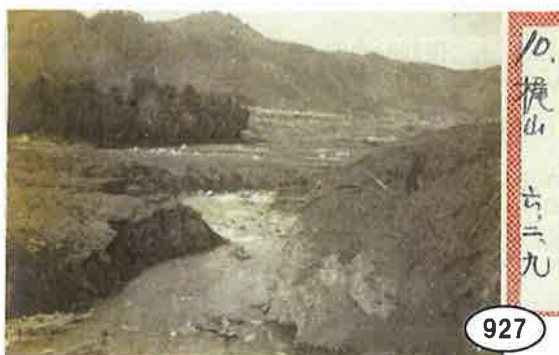
以下の 2 枚の写真は、狩野川の上流側から日沢と狩野川の合流点を撮影したものである。写真右方向から日沢が合流している。諸戸北郎博士アルバムの写真 927 から、土石流によって狩野川の左岸まで土砂が堆積したことが見て取れる。また写真 927 では天然ダムができ、その後決壊した痕跡を確認することができる。

日沢と狩野川の合流点
(昭和 6 年 2 月 9 日撮影)
[諸戸北郎博士アルバム]

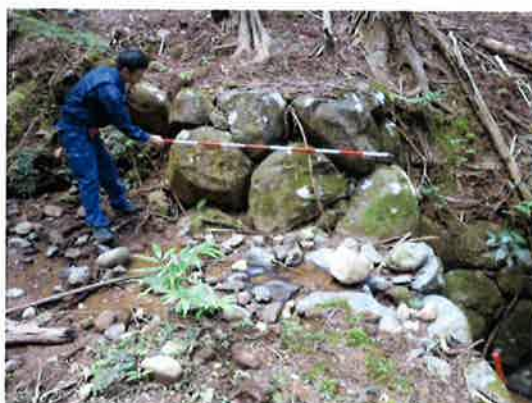
日沢上流には、堤高 2m、水通し幅 4m、下流法勾配 2 分の空積みの石堰堤が 1 基現存していた。下流法勾配が 2 分であることから諸戸博士が大正期に入ってから推奨したヨーロッパアルプス砂防の新技术（当時）を適用している。

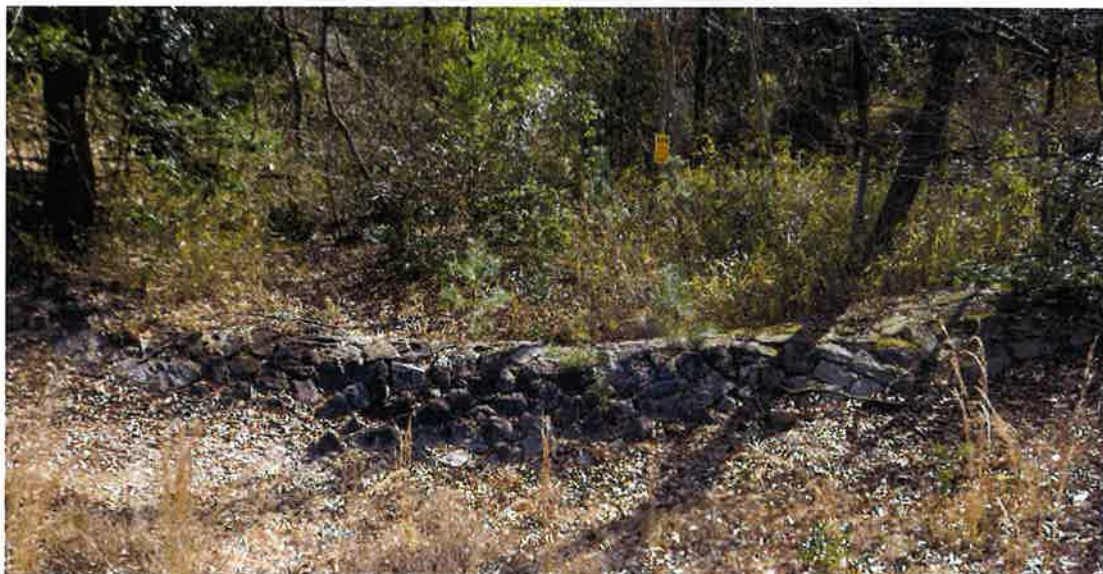
明治33年施工の石積堰堤（平成28年2月24日撮影）

前述したとおり、石堰堤は現地の治山部局の説明書きには、明治33年施工となっている。この堰堤の形状は、地盤から1m程度が視認できる範囲で判断すると、「はげ山復旧一世紀、ホフマン工事と萩御殿」の152ページ「図2-30 石堰堤工の構造図 明治36年(1903)」と同一のものと考えられる。

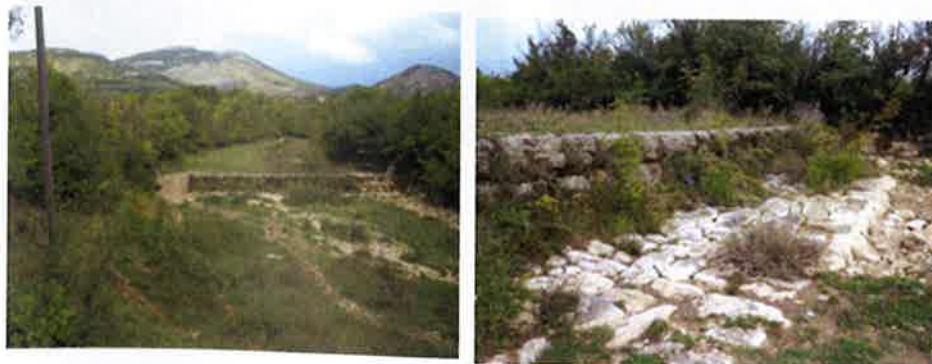
道路橋上流側における石積堰堤の状況

道路橋の直上流に石積堰堤、直下流に流路工を確認した。上流側の施設の形状と背景の山型から、いずれも諸戸博士の写真と同じ施設であると考えられる。

直上流の石積堰堤は 3 段の石積で、前庭保護として石張工が施工されている。下流側の流路工は 3 面張で施工されており、河床部では石張の隙間から草本や低木が繁茂している。これは、通常流水がないことを示唆している。また、右岸側には流木として主に枝が堆積している状況が確認された。案内人の話では、このあたりの出水は 20 年に 1 回程度ということである。
