歴史的石積砂防施設の点検・管理の考え方について

国土交通省砂防部保全課 光永 健男
財団法人 砂防フロンティア整備推進機構 三輪 賢志 大矢 幸司

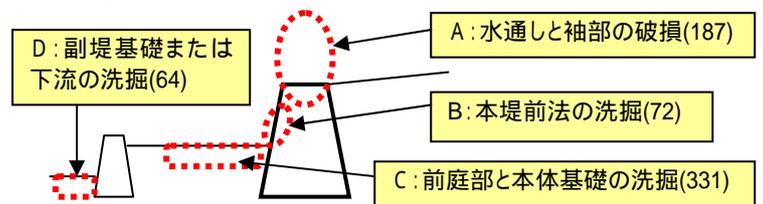
これらの損傷特徴を図に示すと図-1となる。

施設の部位に着目すると大きく4つのグループになる。

前庭部又は本堤基礎の洗掘	169
水叩き部の破損	162
本堤水通し部の破損	106
本堤袖部の破損	81
本堤前法（下流法）の洗掘及びクラック	81
副堤基礎又は下流の洗掘	64

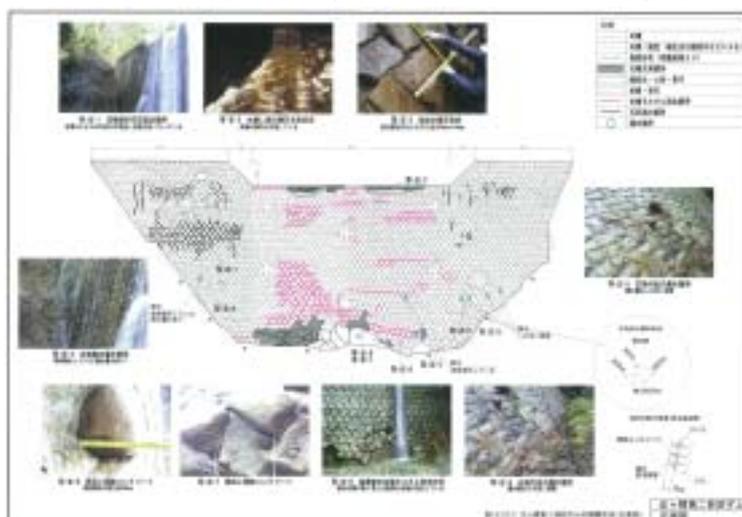
図-2 石組図による点検情報の整理

点検結果を基にした対策の時期、対策範囲の判断を的確にしていくためには、その石積部の位置や影響範囲等を的確に把握する必要がある。そのためには点検時に用いる施設情報の基図のあり方が重要となるため、施設外観の石組図(図-2)を事前に作成し、点検結果をそれに記録することにより位置、損傷状況の変化を正確に把握することができる。
