崩壊地名にみる地形的な特徴と実際の崩壊

(一財) 砂防フロンティア整備推進機構・名古屋大学大学院生命農学研究科 町田 尚久

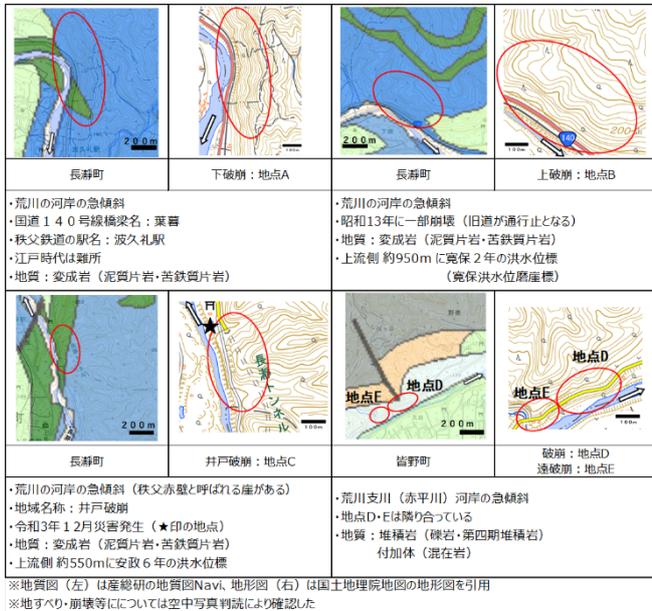
図1 「破崩」地名付近の特徴

各「破崩」の特徴は、図1のとおりである。いずれの地点も、攻撃斜面側や洪水流の影響を直接的に受ける場所に位置し、河岸下部が侵食されやすい。荒川沿い(地点A・B・C)は、斜面が切り立った崖で三波川変成帯の基岩が露出して節理が発達、場所によっては片理や層理も発達している。また風化と侵食を受けやすいことや蛇紋岩など風化しやすい岩相もあることから、その場の環境を大きく受ける。荒川支川の赤平川沿い(地点D・E)は、地質は異なり、第四紀堆積物だが、地点A~Cと地形的な特徴は似ており、切り立った崖で基岩が露出している。

このように地形的に共通点のある場所に隣接する地点Cに隣接する場所(図1の★)で、実際に令和3年12月に河岸が崩れる災害が発生した。そこで実際の災害と地名との関係性を検討した。この地点は、長瀬町の荒川沿いの長瀬岩畳(国指定名勝・天然記念物)の対岸である。災害が発生した地名は、「長瀬町井戸」という地域で、その一部区間の地域名称を「井戸破崩」としている。本研究の地名の特徴区分としては「地名(井戸)+崩れ方(破)+様式(崩)」である。また、実際の現地の特徴から今回発生した災害は、切り立った段丘崖の基岩が崩れる「がけ崩れ」である。背後の谷からは伏流した地下水等の影響、また付近の地質は節理などが発達した基岩であることから、それらの影響を受けて崩れたと推定した。
