日本の天然ダムと対応策

宝永南海地震(1707)で形成された仁淀川中流・ 舞ヶ鼻の天然ダムの石碑と説明看板

紀伊半島における1889年の天然ダム災害

<u>投稿</u> 形成原因別(豪雨,地震・火山噴火) にみた天然ダムの比較

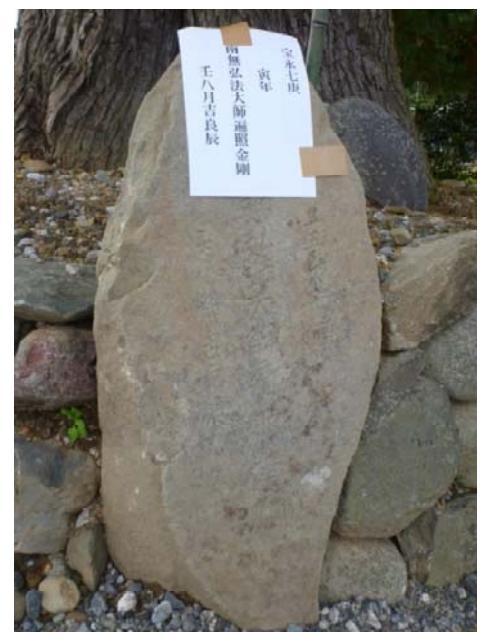
写真3 柴尾の石碑

などの丁寧な説明をして頂いた。柴尾一本杉の石 碑(2006年8月12日調査)は,高さ127cm,中央部 幅46cm,奥行41cmの砂岩(自然石)からなる。

石碑には、下記のように書かれていた。 「宝永七廣 (1710) **資**年

すなわち, 宝永地震から3年後に建立されたもの で, 「この石碑より低い仁淀川よりには家を建て てはならない」と言い伝えられていた。他の地区 を含めて, 天然ダムの湛水地域ではこの言い伝え を守り, 宝永地震時の天然ダムの湛水高(標高61m) より低い地域には人家は建てられておらず, 広大 な水田が拡がっている。 写真5 柴尾公民館での説明会

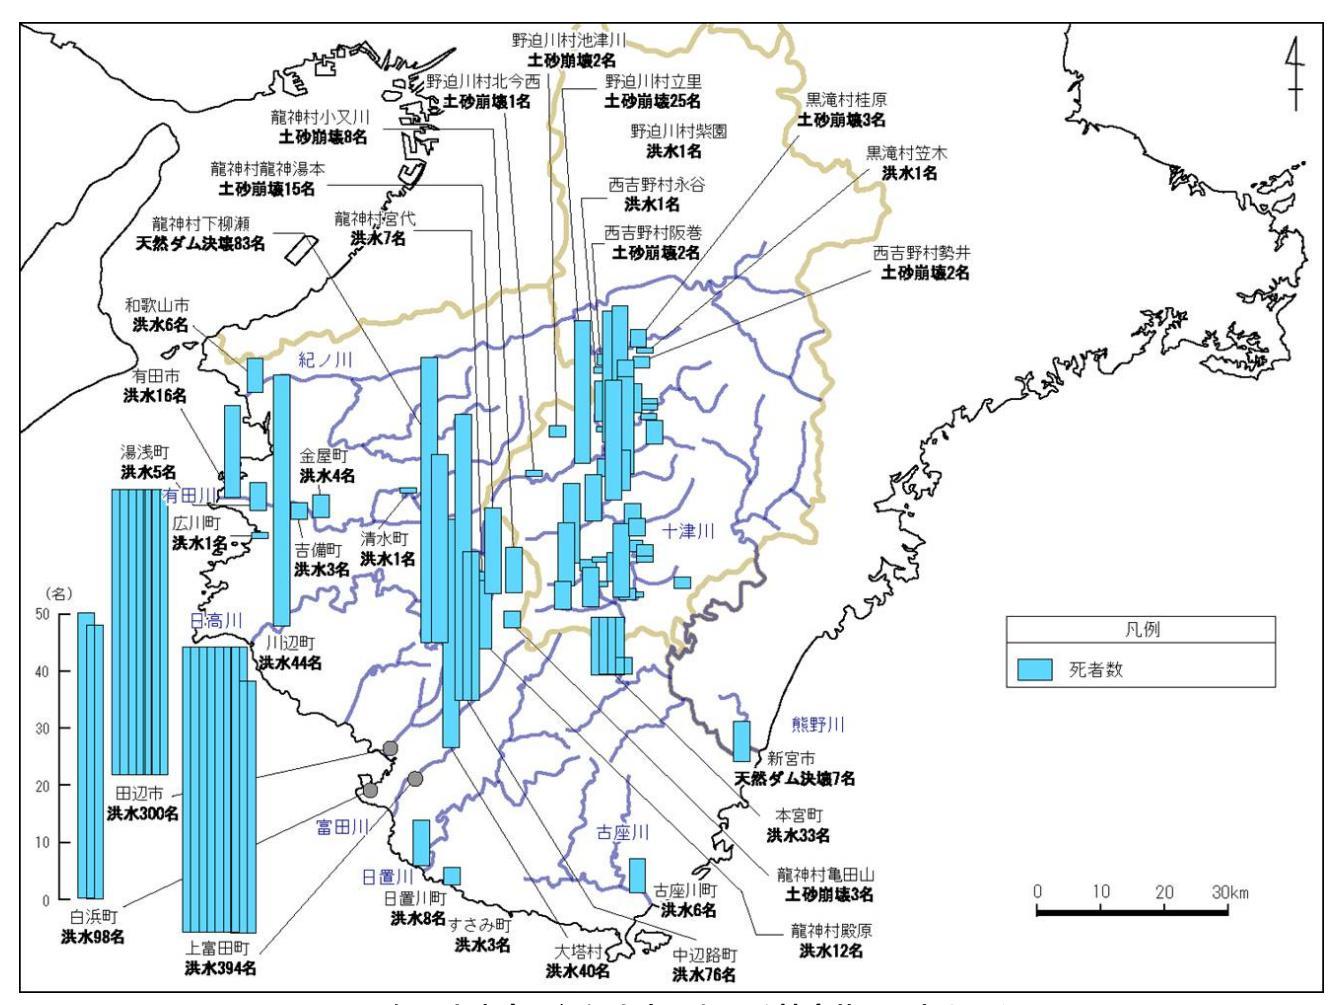
図 2 1889 年の大水害の紀伊半島における被害状況(水山ほか, 2011) 関係市町村史及び明治大水害誌編集委員会(1989)をもとに作成)

図1は、1889年大水害時の和歌山県・奈良県 における被害状況を示しています。明治22年豪 雨は、紀伊半島でも和歌山県西牟婁郡・日高郡か ら奈良県吉野郡にかけて激しかったようです。こ のため、極めて多くの山崩れが発生し、急俊な河 谷が閉塞され、各地に天然ダムが形成されました。 これらの天然ダムは豪雨の最中、または数日〜数 十日後に満水になると決壊し、決壊洪水が発生し て、1000人以上の犠牲者がでる事態となりました。

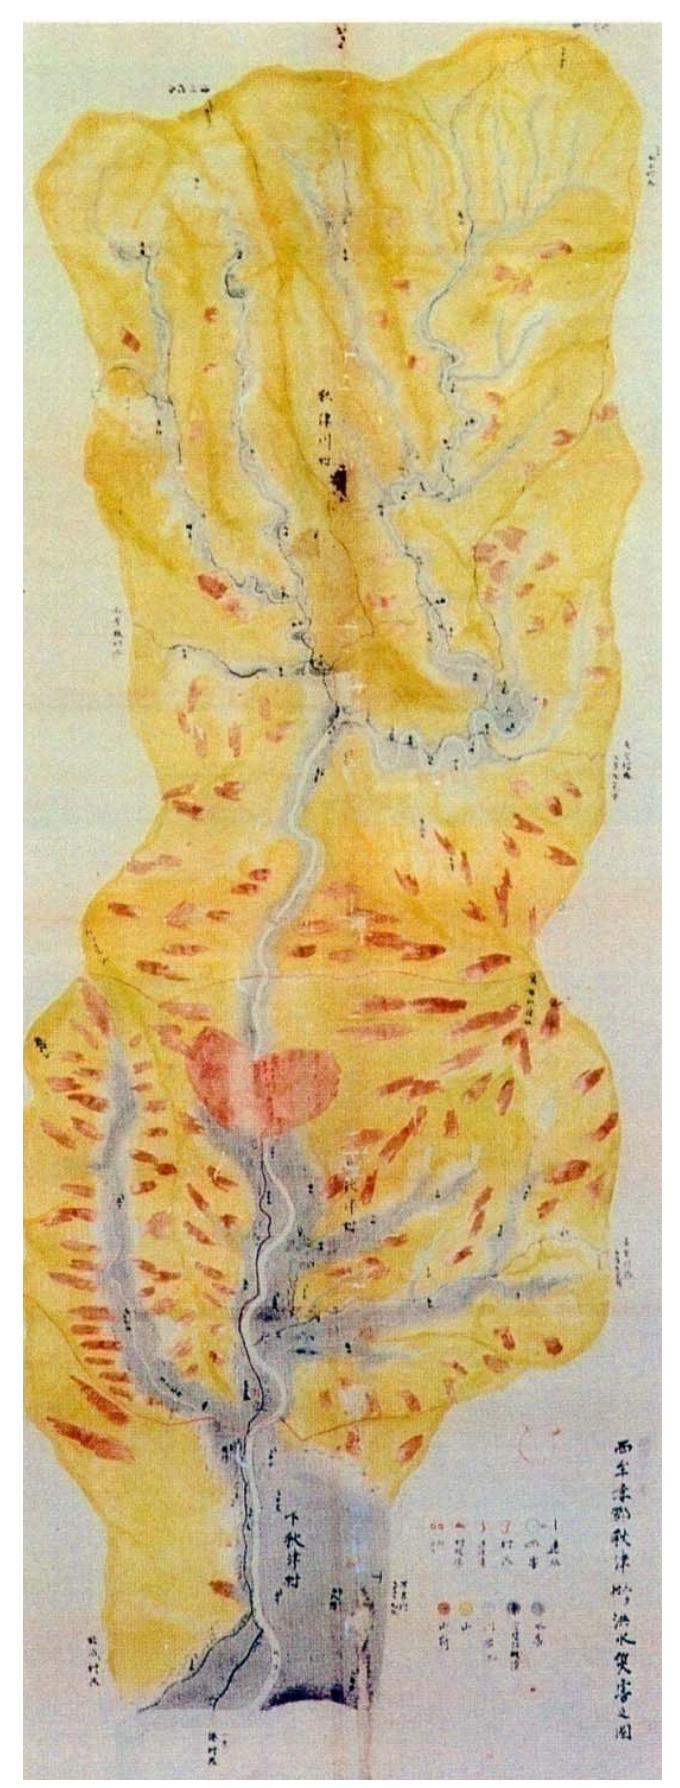
図3 高尾山と槇山の災害状況図 (水山ほか,2011)

広崎(の)(検,(の)主席因は, 石芸津川の高定田と 左会津川の槇山地区の天然ダムの形成と決壊でし た(図3参照)。19日18時頃に右会津川の左岸側斜 面(高尾山)では,長さ720m,幅540mの深層崩 壊が発生しました。右岸斜面も大規模に崩壊し, 挟み打ちとなって,天然ダム(高さ30m,湛水量 19万m³)が形成されました。この天然ダムは3時 間後の21時頃に決壊し,多量の土砂を巻き込んで

20日4時頃に左会津川の左岸側斜面(槇山)では 長さ900m,幅540mの深層崩壊が発生し,天然ダ ム(高さ30m,湛水量40万m³)が形成されました。 この天然ダムは5時間後に決壊し,多量の土砂を巻 き込んで田辺町の市街地まで流下しました。これ らの天然ダムの決壊で,上秋津の川上神社内には 3m余,下三栖地区では1.5mもの厚みで土砂が堆積 しました。会津川河口にあった田辺港も土砂堆積 で,水深が浅くなり,後日港は移転を余儀なくさ れました。

田辺町・湊町(現田辺市)は会津川の下流部に 発達した市街地で,図3に示したように右会津川上 流の高尾山と左会津川上流の槇山付近に形成され た天然ダムの形成・決壊によって,激甚な被害を 受けました。図4は,地図師榎本全部が製図した右 会津川流域の被災図で,高尾山の河道閉塞(両側 の山が崩れた)した状況を示しています。

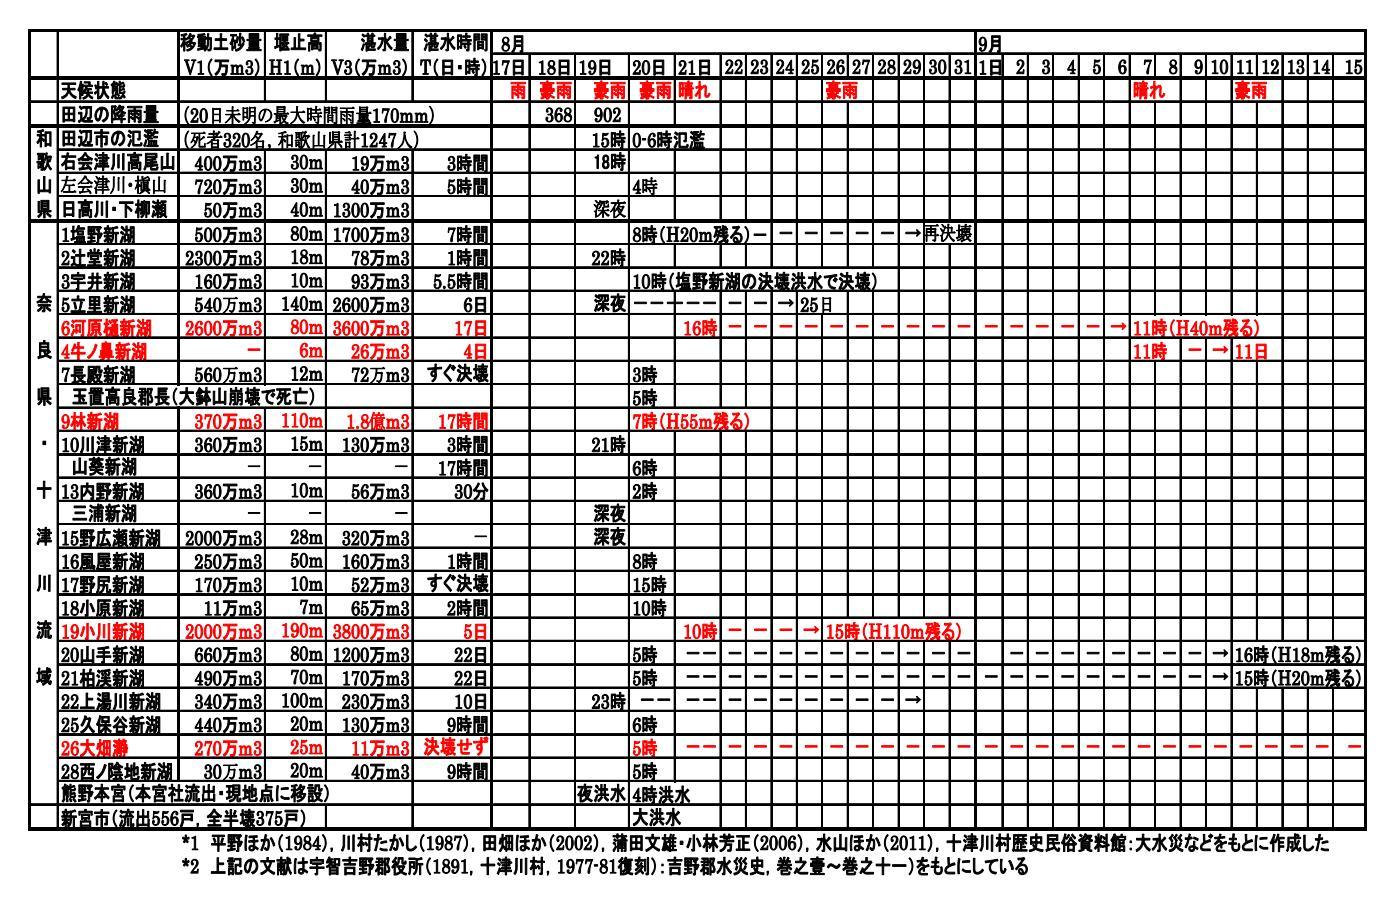
表1 明治22年(1889)の紀伊半島災害の経時変化

表1は、明治22年(1889)災害の経時変化を示し たものです。表中に記す天然ダムの位置や番号は、 田畑ほか(2002)『天然ダムと災害』の口絵図「旧 版地形図の読図による十津川災害時の天然ダム多 発地点」や表5.1に記しています.十津川上流部の 塩野新湖(堰止高80m,湛水量1700万m³)は、20 日の8時に形成され、7時間後に決壊しました。そ の後も堰止高20mの天然ダムが残っていましたが、 11日後の31日の午後に再決壊しました。その下流 部の辻堂新湖(18m,78万m³)は、19日の22時に 形成されましたが、1時間後には決壊しました。宇 井新湖(10m,93万m³)は、20日10時に形成され ましたが、5.5時間後に塩野新湖の決壊洪水によっ て決壊しました。

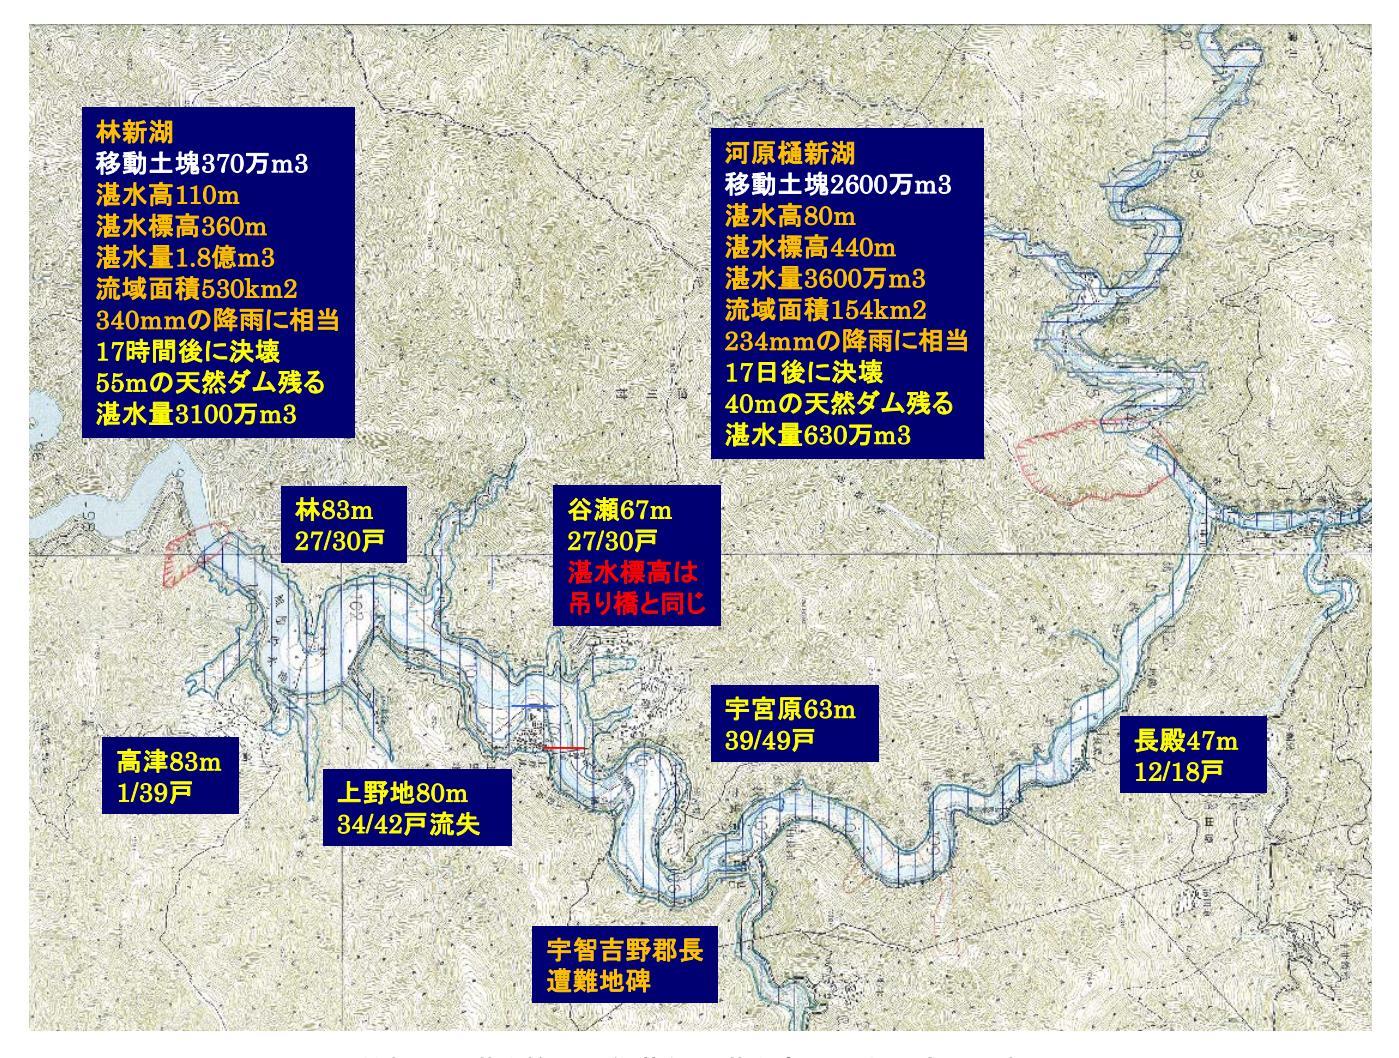
図5. 林新湖の湛水範囲と集落毎の湛水高と人家の流失比率

林新湖(110m, 1.8億m³, 1/2.5万地形図で計測し 直しました)は20日の7時に形成されましたが, 湛 水量が最も多く, 十津川流域に一番大きな影響を 与えました。図5に林新湖による天然ダムの湛水範 囲を示しましたが, 十津川沿いの集落が水没し, 多くの家屋が流失しました。

吉野郡水災誌巻末の統計表によれば,集落ごと の湛水位と人家の流失比率が示されています。 高津 :水位273尺(83m),1戸/39戸(3%)流失 林 :水位273尺(83m),27戸/30戸(90%)流失 上野地:水位263尺(80m),34戸/42戸(81%)流失 谷瀬 :水位220尺(67m),5戸/55戸(9%)流失 宇宮原:水位211尺(63m),39戸/49戸(80%)流失 長殿 :水位155尺(47m),12戸/18戸(67%)流失 となっています(谷瀬の吊り橋とほぼ同じ高さ)。 なお,宇智吉野郡長の玉置高良は宇宮原の旅館

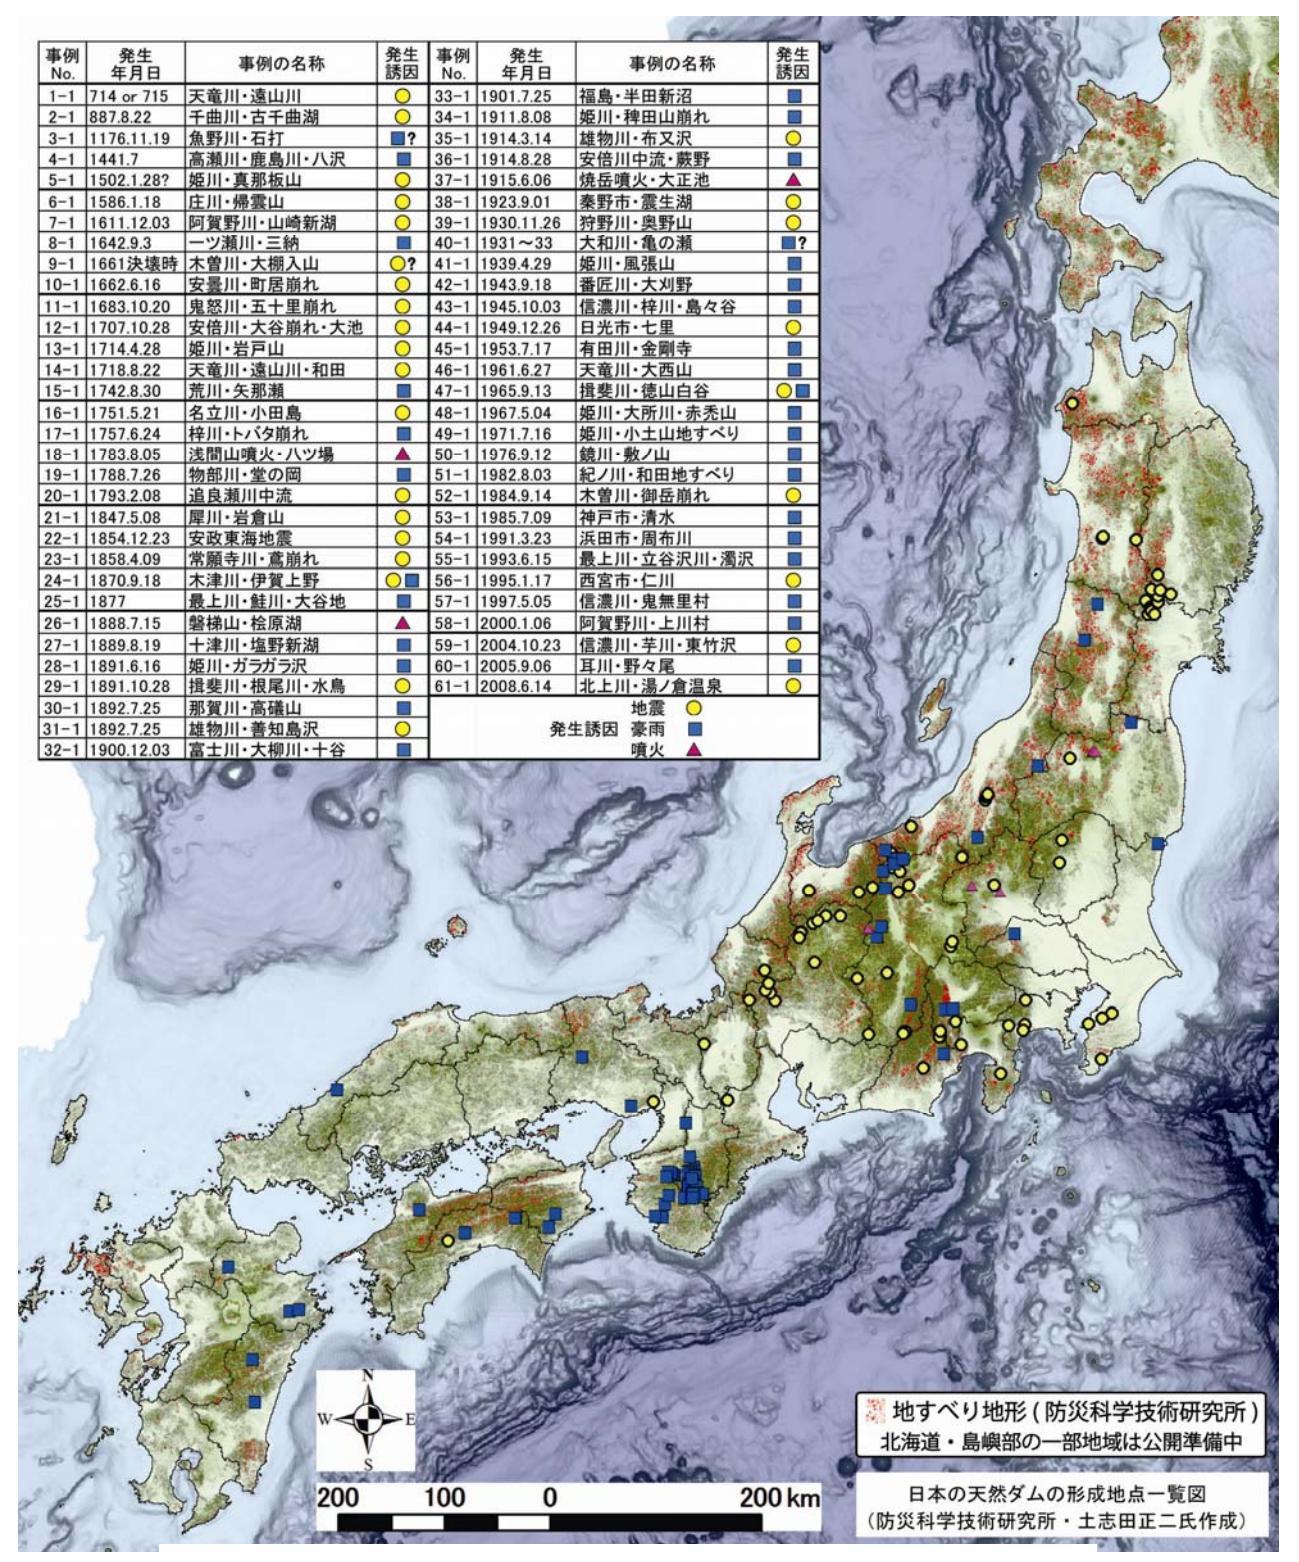
図1 日本の天然ダムの形成地点の一覧図と一覧表(水山ほか, 2011)

図1の背景には、地形の起伏状況と防災科学技術 研究所が公開している地すべり地形を示しています。 この図によれば、天然ダムの分布には疎密度があり、 日本列島の地形・地質条件に関連していることがわ かります。

図1に示した天然ダムは,降雨によるものが82ヶ 所,地震・火山噴火によるものが86ヶ所あります。 天然ダムの決壊時間を発生原因別に整理したのが, 図2,3です。降雨による天然ダム(82事例)では、 応急対策の目標時間となる7日以内に36事例44% が決壊し,決壊せず・現存しているものは,重里・ 大畑瀞の 1ヶ所のみです。人工開削されたものが 12事例15%,自然流出・土砂埋没したものが5事例 6%,不明は15事例18%ありました。 地震・火山噴火によるも の(86事例)は、7日以 内に決壊したものは11 事例13%しかなく、決壊 せず・現存しているもの が12事例14%も存在し ます。人工開削されたも のが7事例8%、事前流 出・土砂埋没したものが、 18事例21%、不明は17 事例20%ありました。

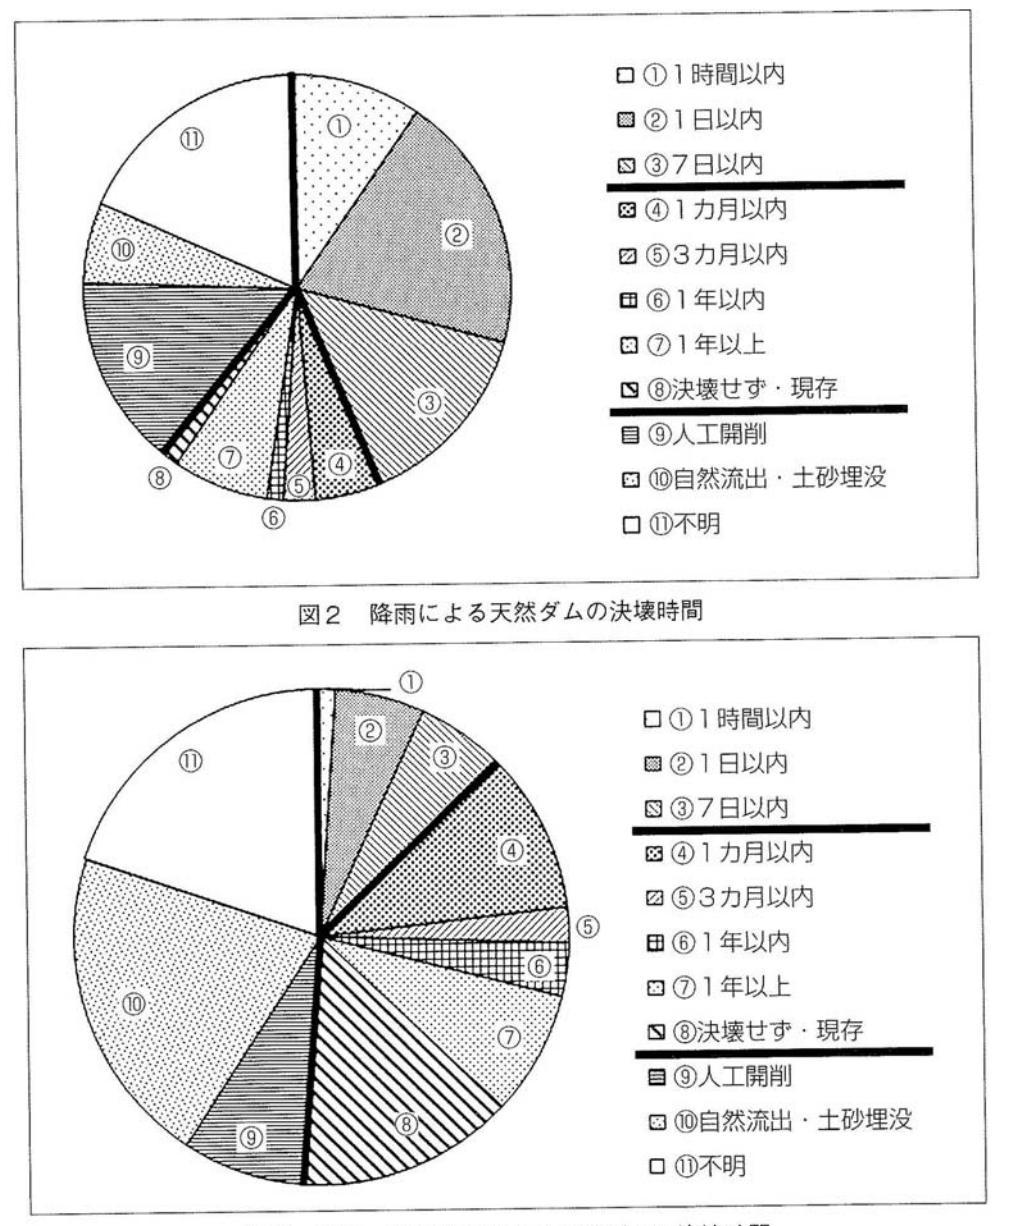
図3 地震・火山噴火による天然ダムの決壊時間

降雨による天然ダム は, 天然ダム発生誘因と なった豪雨による出水 時に決壊してしまうも のが多く, さらにその後 の地震や豪雨によって, 越流決壊を起こしやす いものと考えられます。 一方, 地震・火山噴火の 場合には,流れ山のよう な大きな土塊が含まれ ていたりして,閉塞土砂 の空隙率が大きく,閉塞 時の含水比が低くい場 合が多いことによるも のと考えられます。

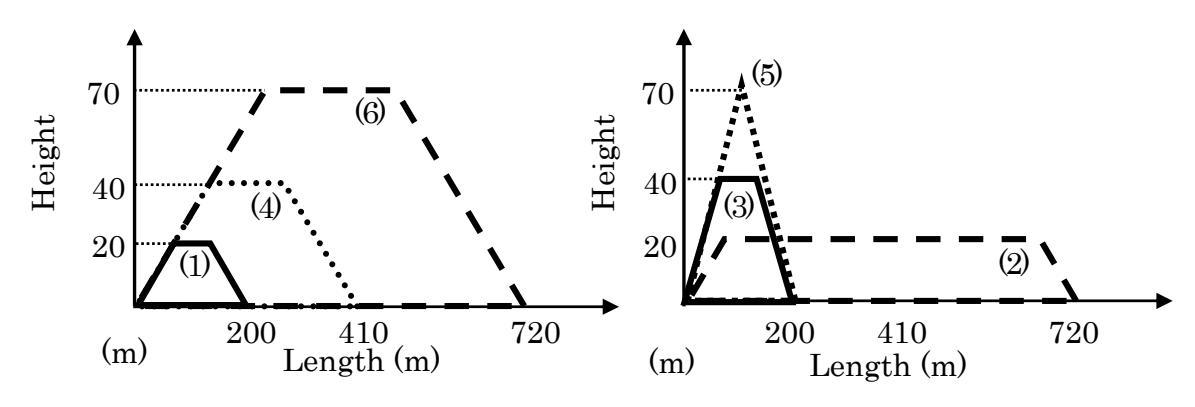
図-6 天然ダムの形態の違いにより発生する洪水を試算する縦断形モデル(宮崎県, 2005)

ーク流量を示すことが分かります。一方,②のパ ターンのように,河川の縦断方向に充分長い場合 は,決壊しないということも分かります。このよ うに,形成された天然ダムの形態により,決壊し た場合の洪水波の大きさはある程度算出すること が可能ですので,豪雨や地震により同時にたくさ んの天然ダムが形成された場合,速やかに, LADOF モデルを使って越流した場合の洪水波を

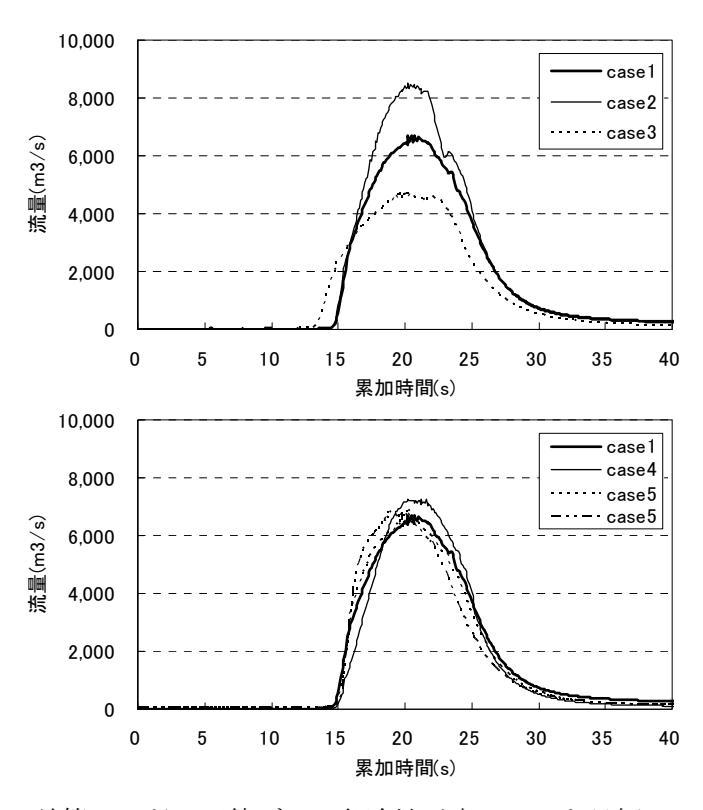
また、図一7と表一2は、天然ダムの天端に放 水路を開削するとした場合に、幅の広いほうが効 果的なのか、深さの深いほうが効果的なのかにつ いて中国の唐家山天然ダムを事例に6つのケース を比較してみたものです。図で明らかなように、 深さを深くした方が発生する洪水のピーク流量を 減ずることができます。即ち、天然ダムの決壊に よる洪水波を小さくするためには、できるだけ上 流に湛水させずに、早く越流させることにより二 次的な被害を減じることが可能であるということ が分かります。極端なことを言えば、上流側に湛 水させないことが最良です。そのため海外では、 写真-2のように形成された天然ダムを爆破して 除却することも取り組まれています。

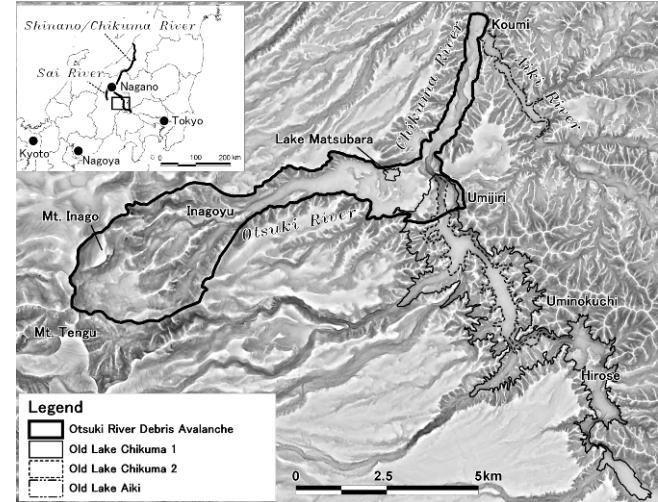
Fig.1 Relief map of the Yatsugatake Volcano, the debris avalanche and the landslide

Mt. Inagodake remains at the head of the caldera as a massive moving rock body of about 1000 m in long axis, 700 m in short axis, 200 m in height and 140 million m^3 in estimated volume. This moving rock mass

may have been formed at the time of the mountain body collapse in 887. It may also be the case that the moving rock mass had existed earlier and that the mountain body collapse may have occurred on a large scale that included that part of the rock mass. This moving rock mass contains a wind cave and is almost completely separated from the bedrock. The moving rock mass carrying Mt. Inagodake, which still exists, may collapse significantly due to future earthquakes, torrential rainfalls or post-volcanic activity, which may cause a new debris avalanche to block the channel of the Chikuma River and form a landslide dam.

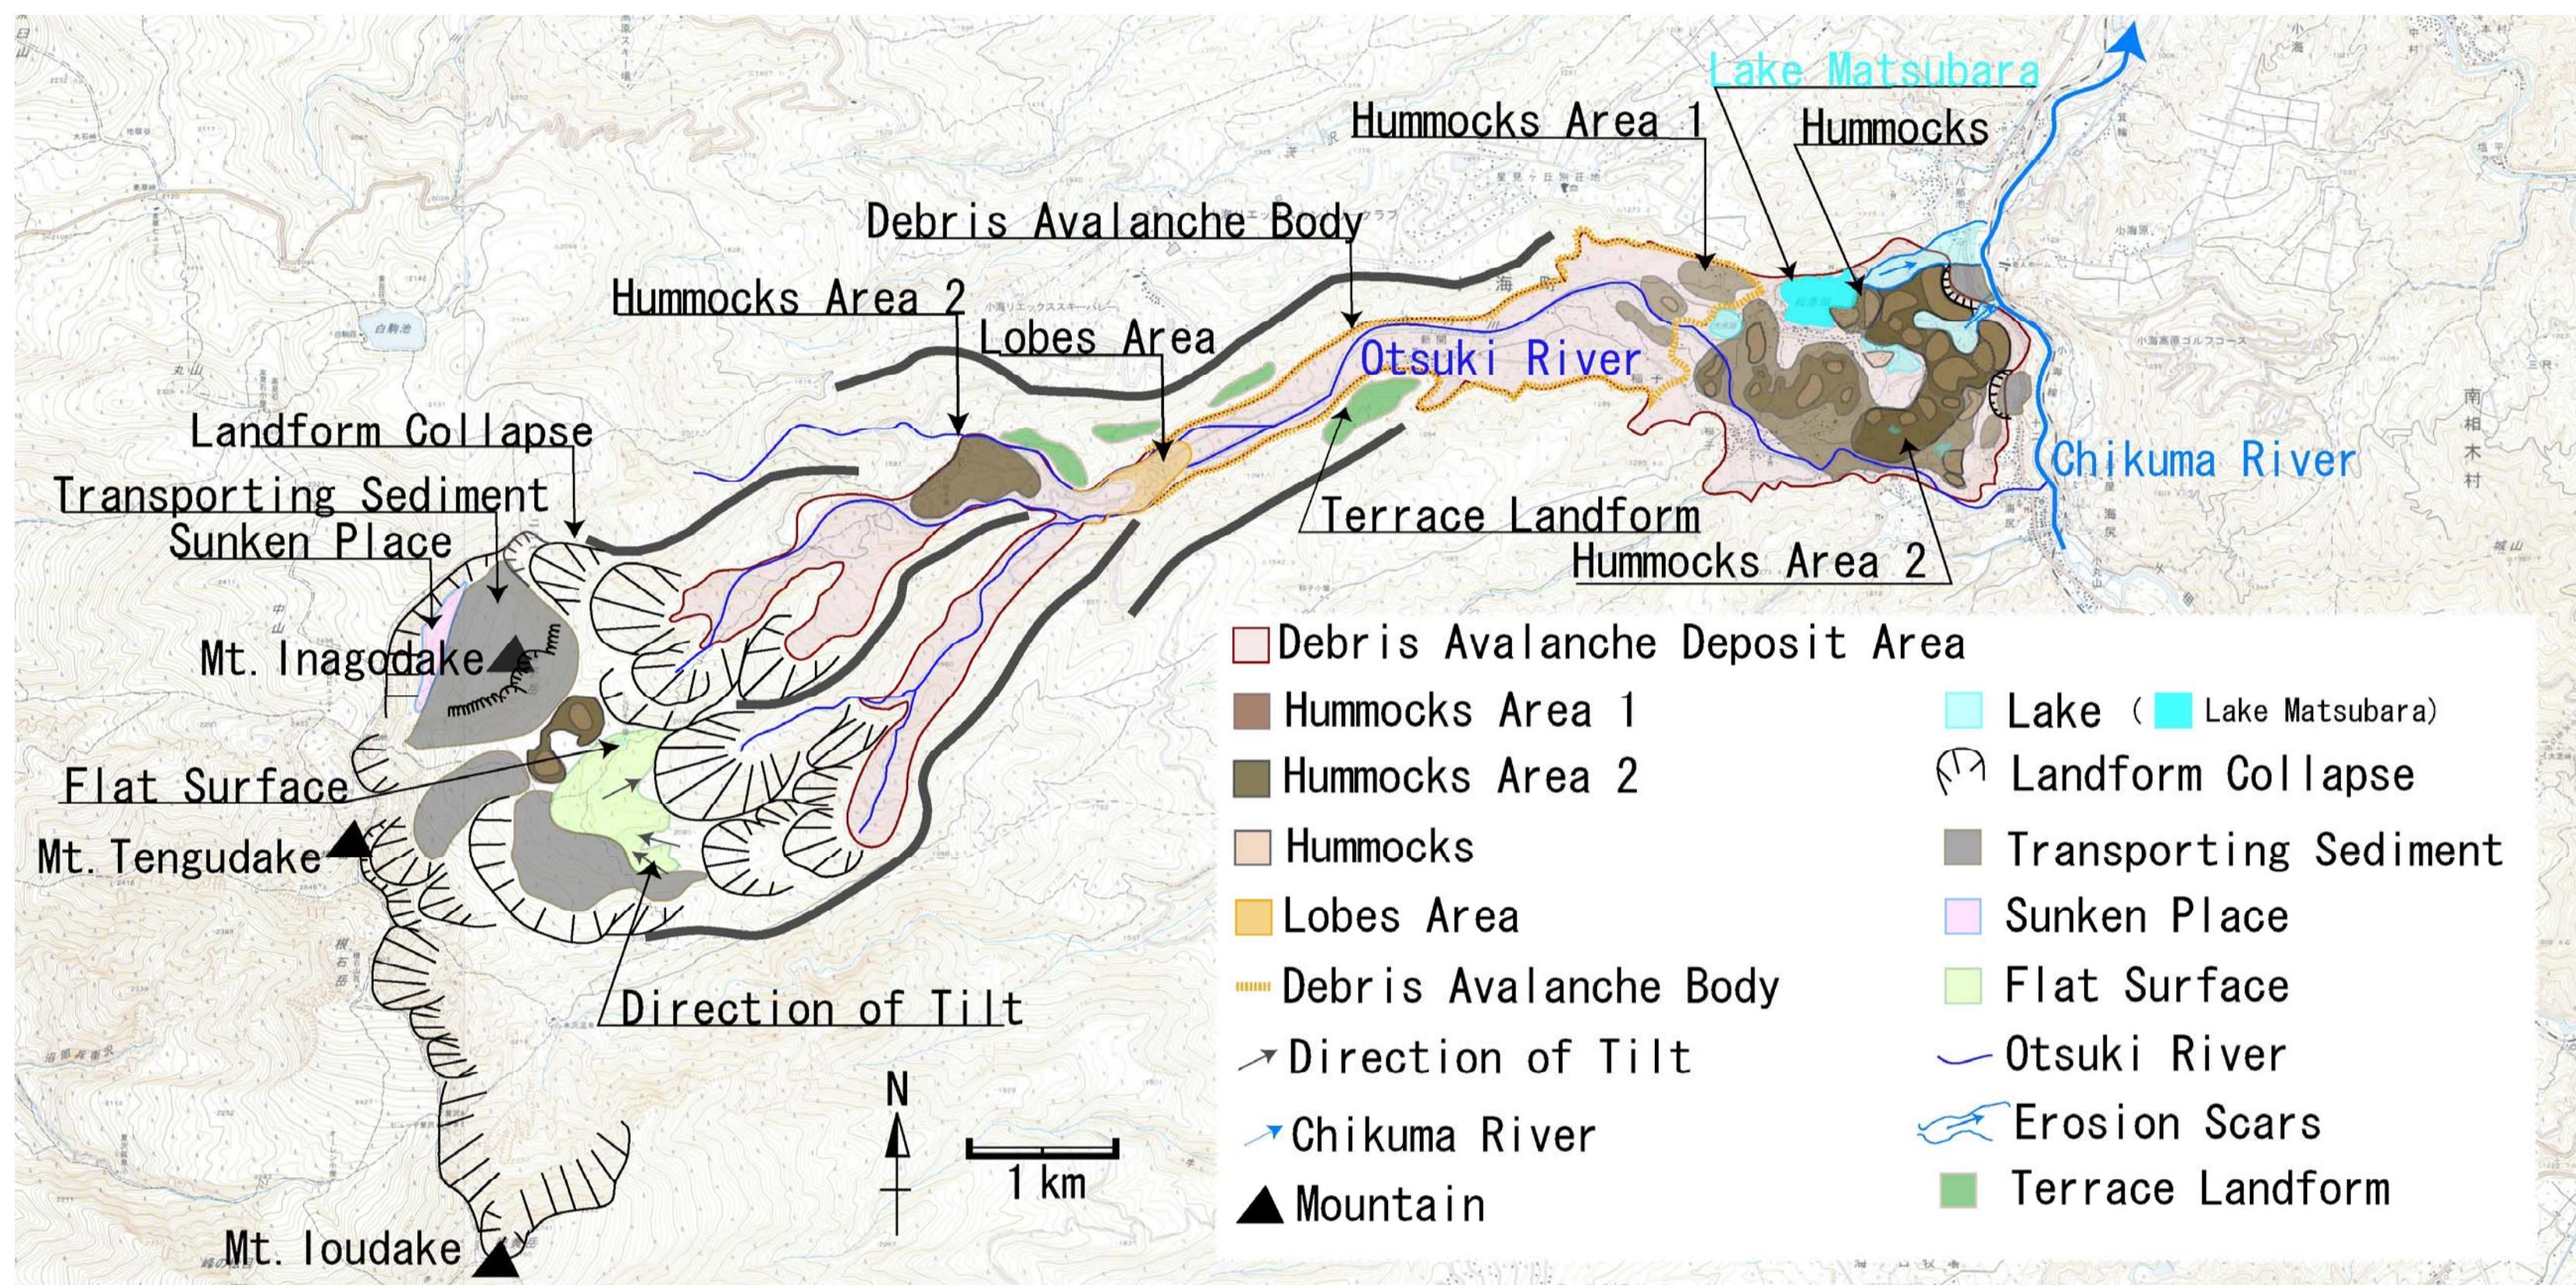
Figure 2 Landform classification map of the Otsuki River basin (Matchida et al. 2009., Inoue et al. 2011)

Based on the interpretation of a 1/25000 topographic map and aerial photos, the altitude of the river bed at the point of the river channel blockade is 1000 m above sea level, debris avalanche sediment exist along Otsuki River and there are many mudflow hill landforms and lakes including Lake Matsubara on the debris avalanche (Figure 2). Based on the conditions of extrusive landforms such as mudflow hills near Lake Matsubara, the inundation height is estimated to be 130 m. Tracing the contour at this altitude results in the inundation area and volume of approximately 13.5 km² and 580 million m³ respectively, which means that one of the largest landslide dams in Japan had been formed at this site.

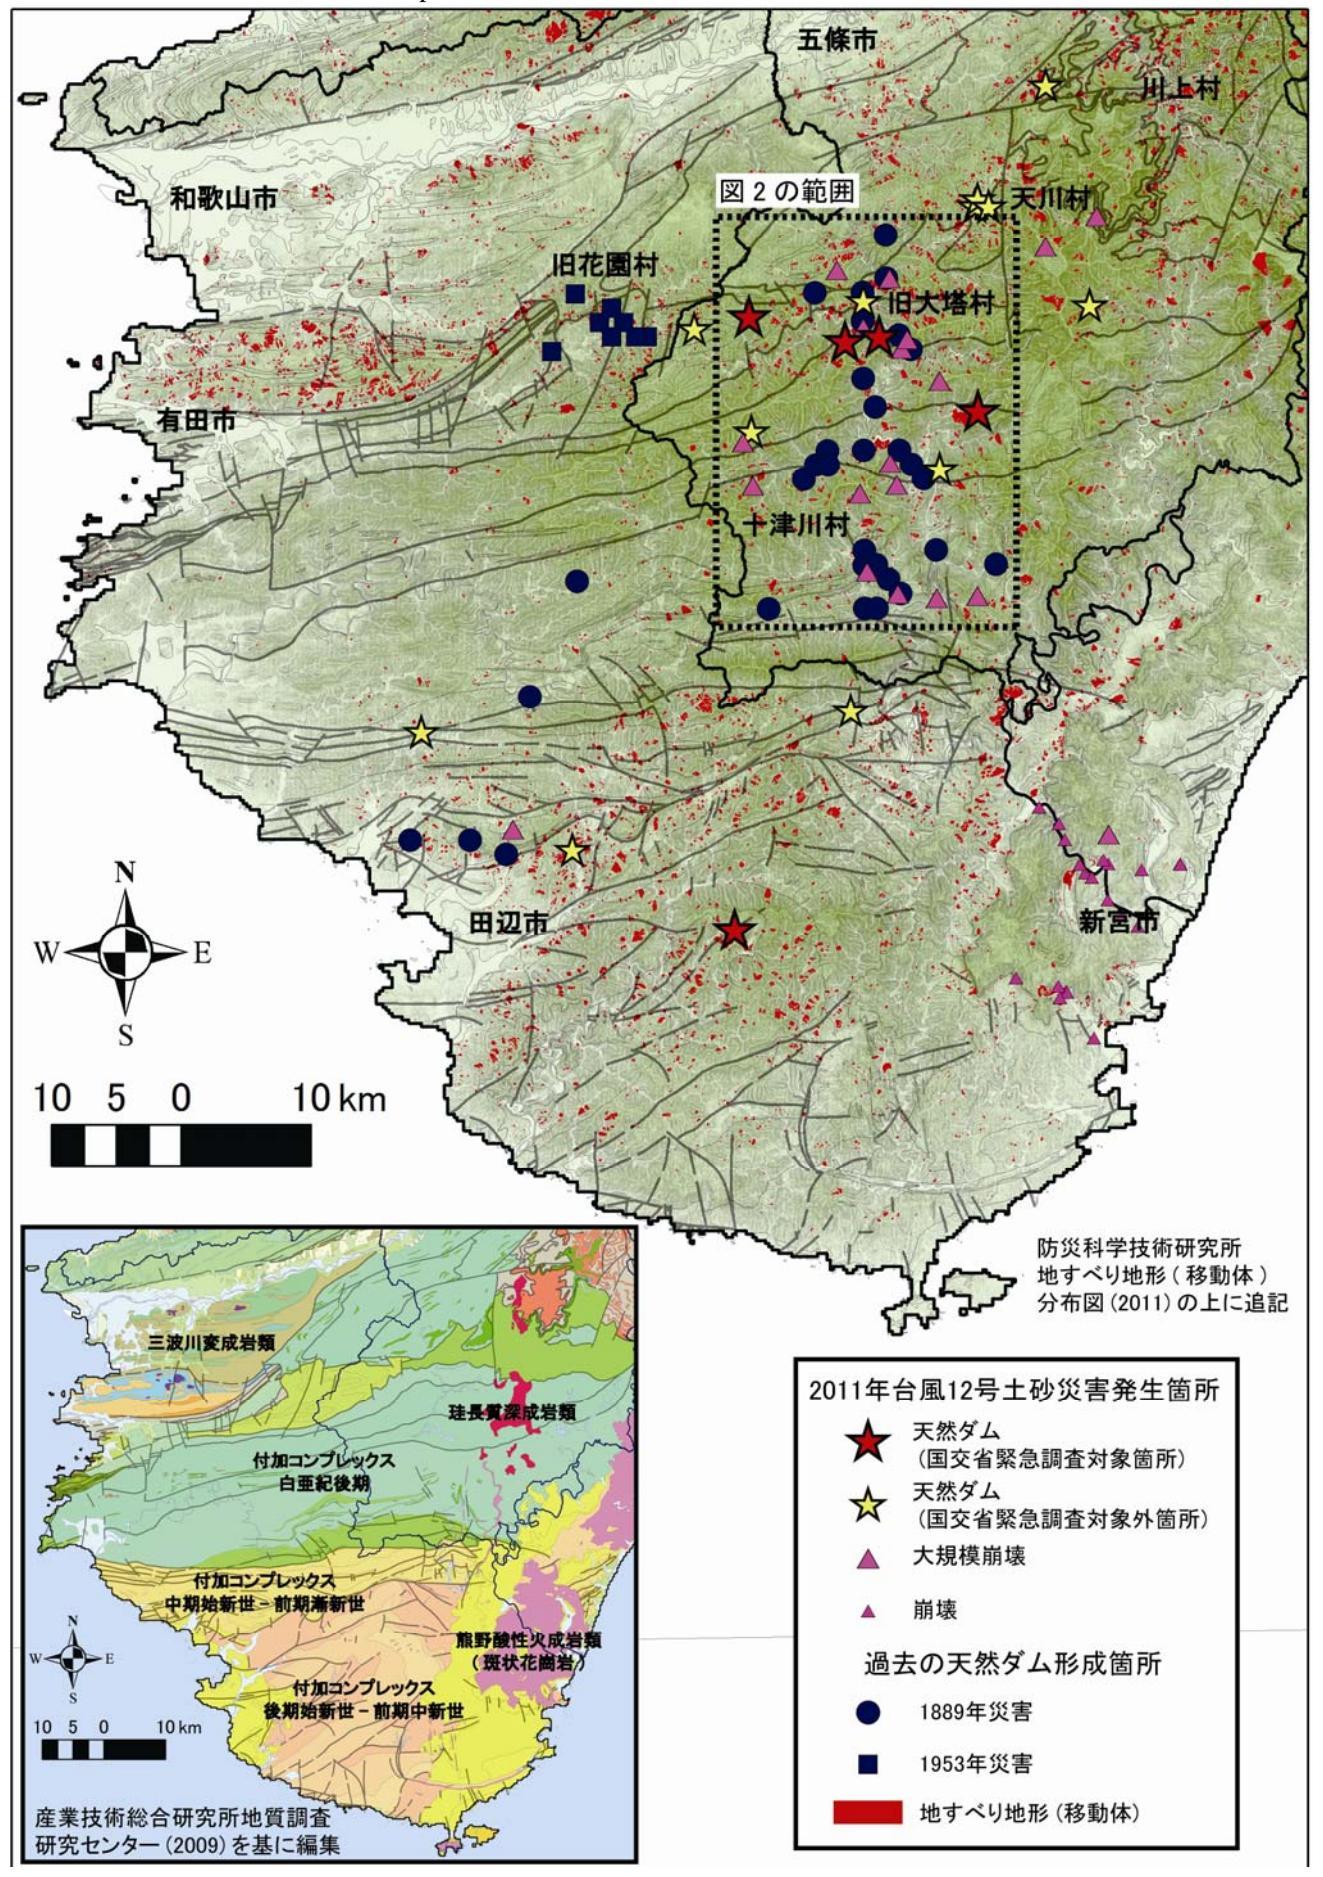
図-1 紀伊半島における 1889, 1953 年災害と 2011 年災害の比較

左下図は、産業技術総合研究所地質調査研究センター (2010年版)『20万分の1日本シームレス地質図』をもと に、主な地質区分線を記入した。主な地質構造分帯とそ の名称を記してあるが、詳しくは上記地質図の凡例を参 照されたい。左下図の地質分帯と比較すると、2011年の 土砂災害の分布はかなり偏在していることが分る。降雨 分布との検証をする必要があるが、地すべり地形(地

Fig. 1 Comparison of distribution of disasters occurring in 1889, 1953 and 2011 disasters on Kii Peninsula

砂防学会誌(2012),65巻3号,p.42-46.(査読済) すべり移動体)の多い地域で多く発生しているようであ る。図-1に図-2の範囲を点線枠で示した。
