# 長野県栄村における要配慮者利用施設の避難確保計画策定支援

国土交通省北陸地方整備局湯沢砂防事務所：松本 直樹・中嶋 邦博・徳坂 文音  
 一般財団法人砂防フロンティア整備推進機構：西 真佐人・千葉 幹・〇戸貝 直樹

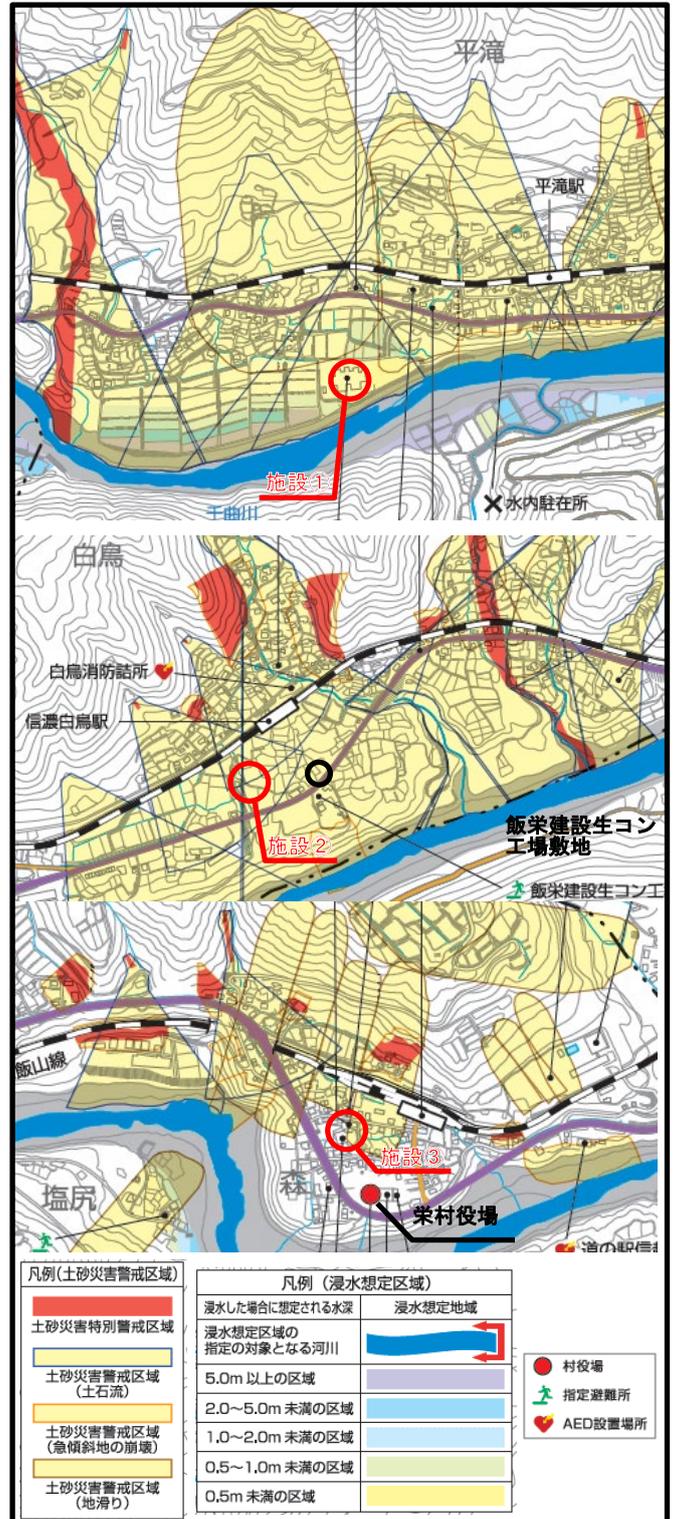
図-1 支援対象施設の位置図

各施設及び周辺の指定避難所の位置図を以下に示す。背景は栄村防災マップを利用した。
