重要文化財 牛伏川本流水路（牛伏川階段工）の保存活用に向けた取り組み

長野県建設部砂防課 林 孝標, 夏目 明歩
 長野県松本建設事務所 藤本 済, 野々口 敬一, 伊東 政明, 木村 直人
 一般財団法人砂防フロンティア整備推進機構 井上 公夫, ○中根 和彦
 株式会社建設技術研究所 片嶋 啓介

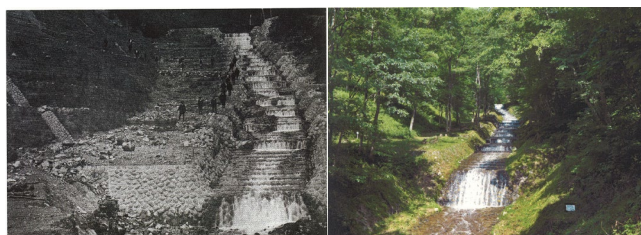
図-1 牛伏川本流水路 竣工時（左）と現況（右）

牛伏川本流水路の形状は、落差 23m の間に 19 段の落差工（床固工）、そして小段差は 2～3 段設けられており、河床勾配を緩め、流速の減勢によって河床侵食が防止する効果を発揮した（表 1 参照）。また、右岸斜面の安定化を図り、大きく低下した河床高さを上げ、不安定だった右岸斜面下部を押さえ、積苗工とともに斜面を安定させた。

大正 5 年（1916）、内務省で砂防技術について指導する立場であった池田圓男技師は、留学した欧州から日本へ持ち帰った図書に記されていたフランスのサニエル溪谷の階段工の図面を基に、牛伏川本流水路の概略設計案を作成した。牛伏川本流水路は大正 5 年（1916）に工事着手され、大正 7 年（1918）に完成した（図 1 参照）。

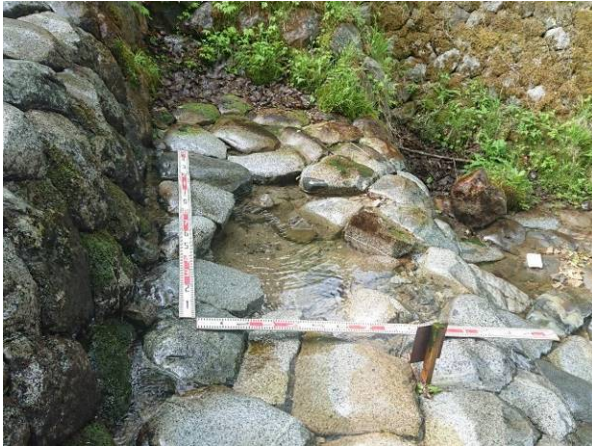
図-2 石張欠損状況（令和2年4月）

平成 31 年（2019）4 月に牛伏川本流水路の施設点検を実施したところ、上流から 2～3 段間での石張の欠損を確認した。令和 2 年（2020）4 月に流水を迂回させ、修理を行った。牛伏川本流水路は一部を除き空石積構造物であるため、修理は文化的価値を考慮してコンクリートを用いず、現地の転石を加工し、欠損部を補った（図 2 及び図 3 参照）。

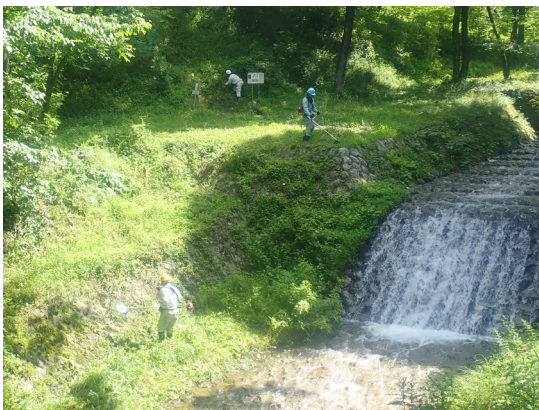
図-4 連絡協議会による草刈りの状況（令和元年8月）

このため、平成31年（2019）3月より施設管理者である長野県はもとより、地元である内田地区、松本市、土木・環境しなの技術支援センター、長野県砂防ボランティア協会、北陸地方整備局松本砂防事務所が参加する「牛伏川砂防施設保全活用連絡協議会」を設立し、牛伏・鉢伏友の会が行っていた活動内容等を実施している（図4参照）。
